# Tilstandsrapport

📍 Biskop Bangs gate 10 A, 8622 MO I RANA

# gnr. 20, bnr. 1220

Areal (BRA): Enebolig med integrert garasje. 341 m<sup>2</sup>

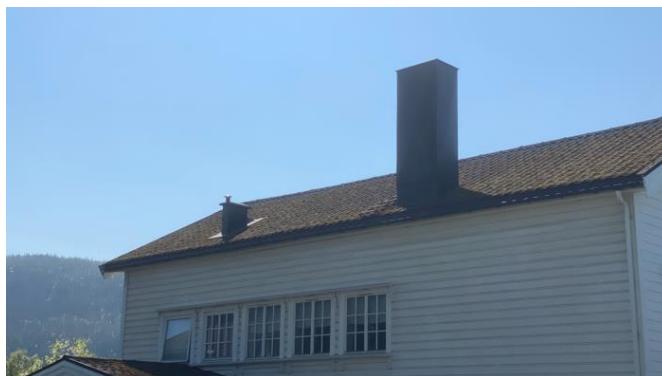
Kontroll av taktekke fra bakkenivå.

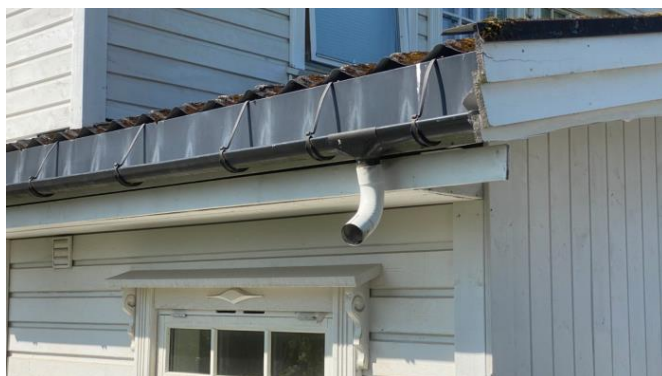
Nedløp mangler på tilbygg.

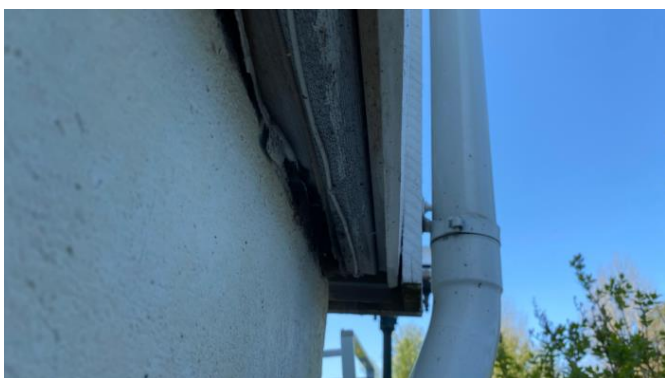
Det er lite/ingen lufting bak kledningen.

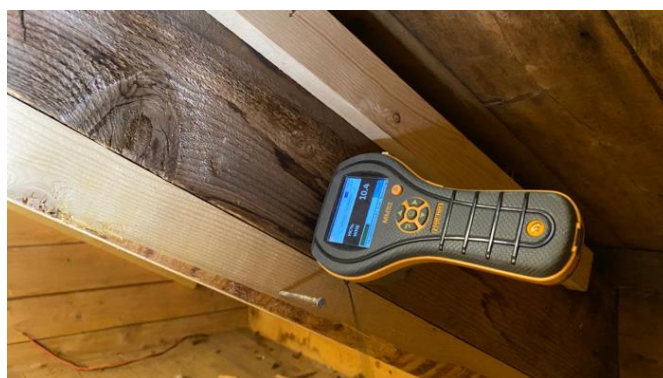
Fuktmåling i knekott, ingen unormale fuktverdier ble registrert.

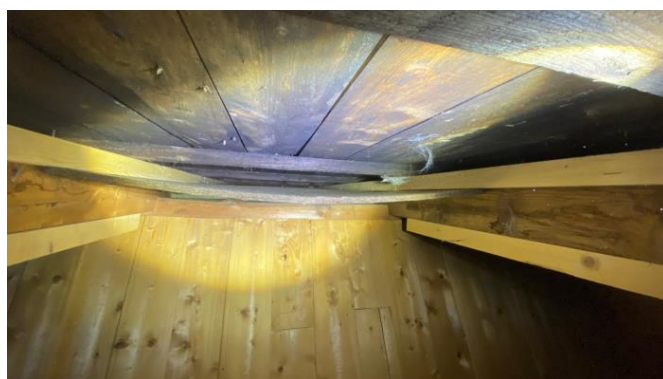
Kontroll av takkonstruksjon på knekott. Takkonstruksjonen over innredede rom er gjenbygget.

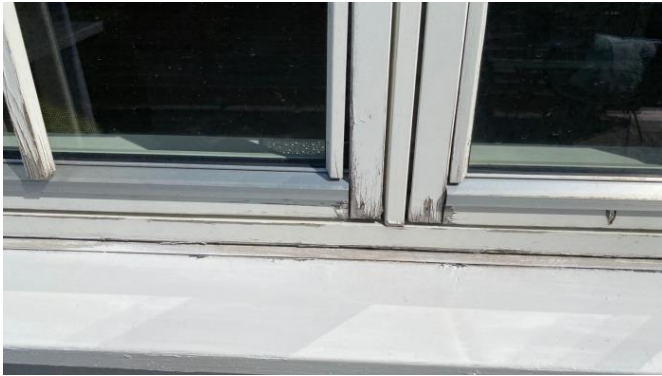
Enkelte vinduer er noe værslitte.

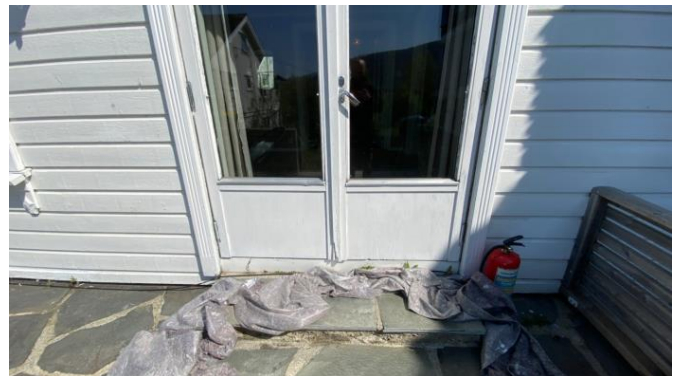
Terrassedøren er noe utvendig værslitt.

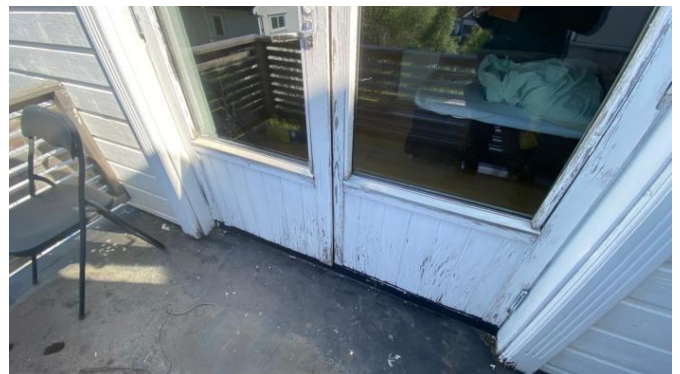
Balkongdøren er utvendig værslitt og vanskelig å lukke.

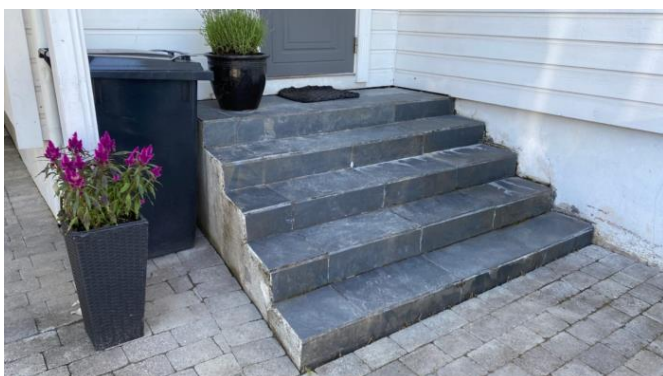
Trappen mangler rekkverk.

- Rekkverk må monteres for å lukke avviket.

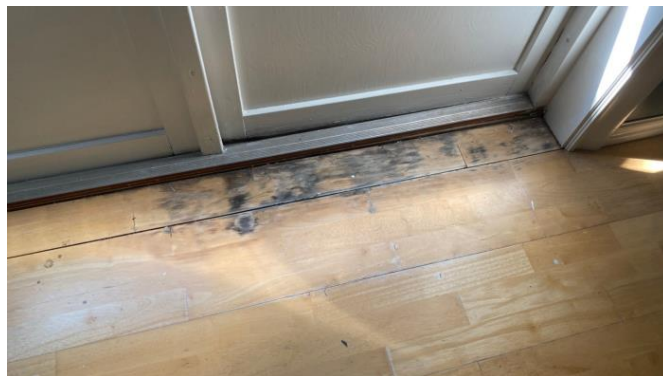
Det er en vannskade på gulv ved balkongdør på soverommet.

Vannskade på gulv ved balkongdør.

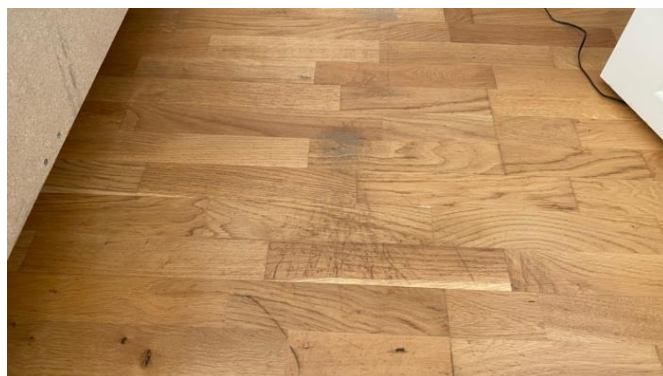
Slitasje på gulv i loftsetasjen.

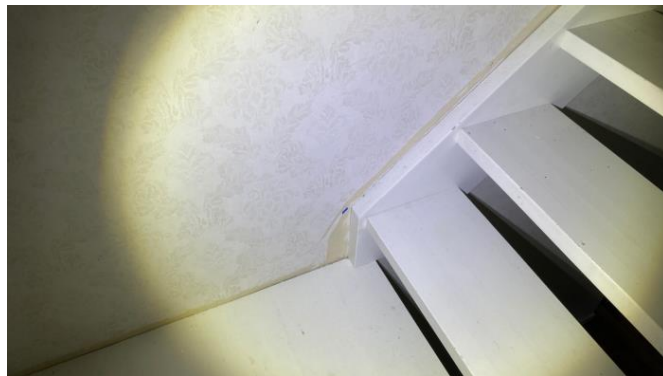
Skader i tapet ved loftstrappen.

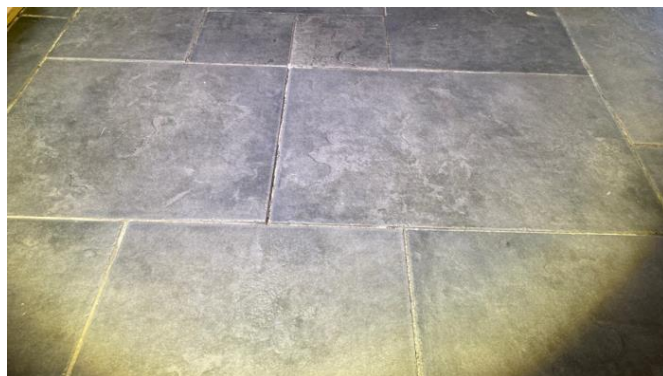
Det er bom og manglende flisfuger i gangen.

Det er bom og manglende flisfuger i gangen.  
Det er en vannskade på gulv ved balkongdør på soverommet.  
Enkelte overflater har noe bruksslitasje.

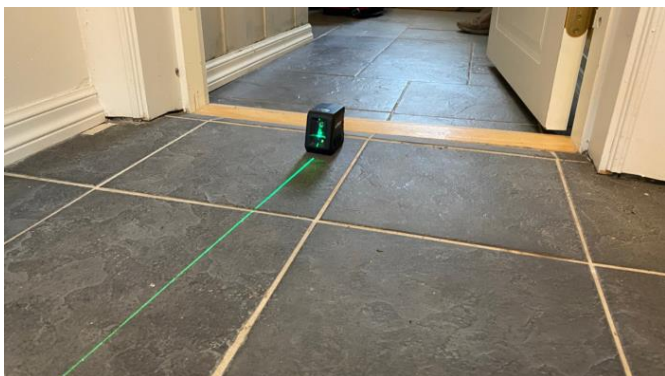
Kontroll av planavvik.

- Målt høydeforskjell på over 20 mm innenfor en lengde på 2 meter. Tilstandsgrad 3 gis med bakgrunn i standardens krav til godkjente måleavvik.
- Målt høydeforskjell på over 30 mm gjennom hele rommet. Tilstandsgrad 3 gis med bakgrunn i standardens krav til godkjente måleavvik.

Største målte planavvik i 1. etasje innenfor en diameter av 2 meter er ca. 20 mm, og største målte planavvik i hele rommet er ca. 20 mm. Dette er mer enn hva NS 3600 tillater av toleranseavvik.  
Største målte planavvik i 2. etasje innenfor en diameter av 2 meter er ca. 14 mm, og største målte planavvik i hele rommet er ca. 26 mm. Dette er mer enn hva NS 3600 tillater av toleranseavvik.  
Største målte planavvik i loftsetasje innenfor en diameter av 2 meter er ca. 31 mm, og største målte planavvik i hele rommet er ca. 31 mm. Dette er mer enn hva NS 3600 tillater av toleranseavvik.

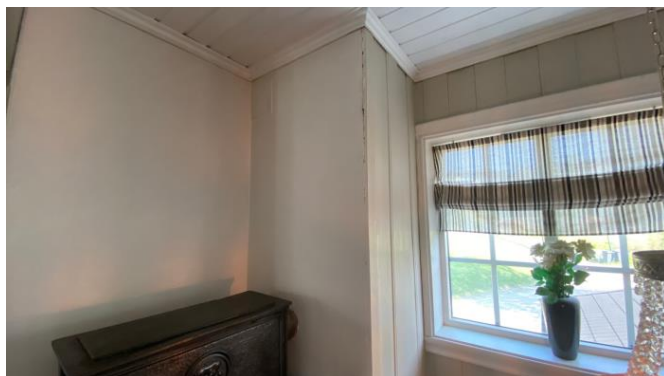
Pipen er innkledd med panel.

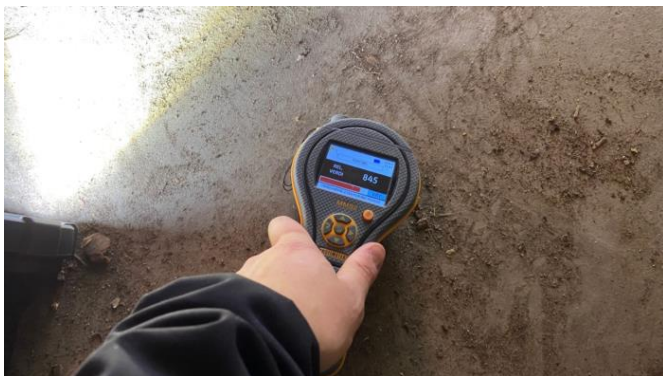
Kontroll av fukt på kjellergulv, forhøyede fuktverdier ble registrert.

- Det er påvist indikasjoner på noe fuktgjennomtrenging inn i kjellermur.
- Det er påvist indikasjoner på noe fuktgjennomtrenging i kjellergulv.

Det ble fuktmålt ved befaring og forhøyede fuktverdier ble registrert. Dette skyldes trolig manglende fuktsperre mot grunnen. Det bemerkes at det ikke er underliggende treverk men støpt betongsåle, og dermed ingen risiko for råteskader i underliggende konstruksjon.

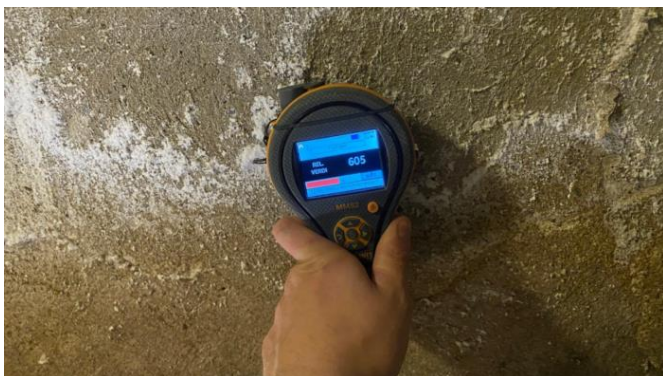
Kontroll av fukt på kjelleryttervegger, forhøyede fuktverdier ble registrert.

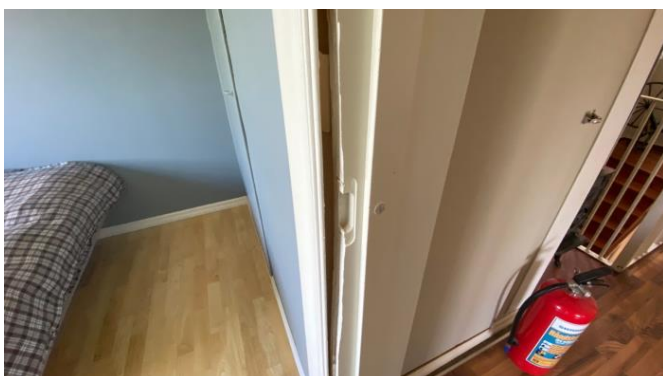
Karmen er skadet.

Karmen på døren til et soverom i 2. etasje er skadet/ødelagt.

Utskifting av skadet karm på soverom i 2. etasje må påregnes.

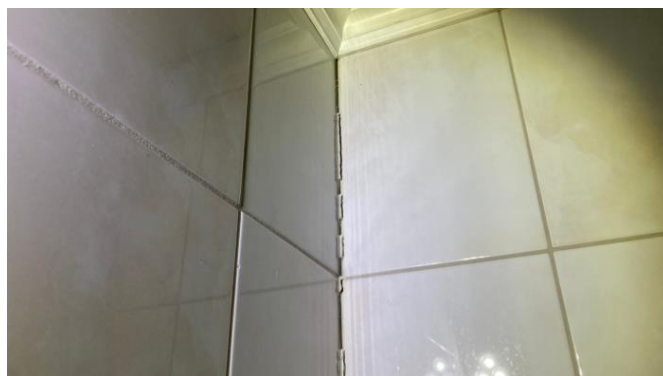
Sprekker i elastisk fug.

Det er registrert sprekker i elastisk fug i hjørnet bak badekaret.

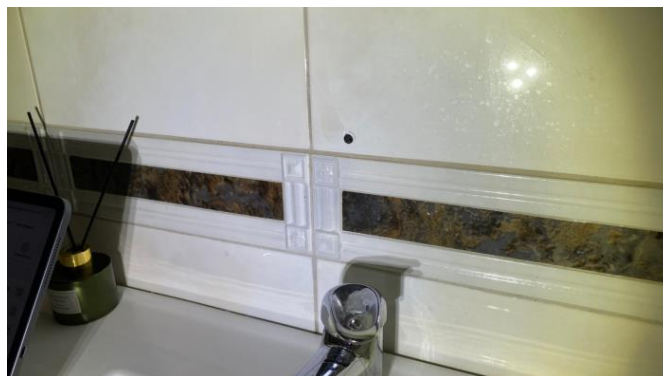
Hull etter tidligere innredning.

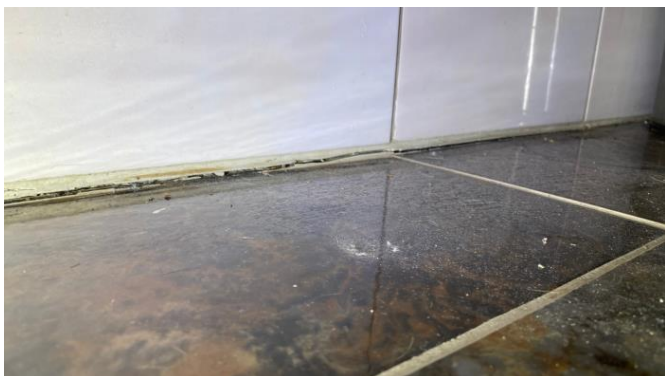
Det er sprekker i elastisk fug i overgang vegg/gulv.

Det er noe sprekker i elastisk fug i overgang mellom vegg/gulv.

Hvis hele flisen ikke har kontakt med underlaget, og luftlommer oppstår blir dette kalt "bom", og kan medføre at flisen sprekker ved belastning. Vær oppmerksom ved bruk.  
I henhold til fall mot sluk, vær oppmerksom ved bruk.  
For å få tilstandsgrad 0 eller 1 må gulvet bygges om for å få riktig fall mot sluk. Dette vil imidlertid sjelden være økonomisk rasjonelt som et enkeltstående tiltak. Ved en eventuell renovering bør man påse at badet bygges med riktig/tilfredsstillende fall mot sluk.  
Sprekker i elastisk fug bør skiftes.

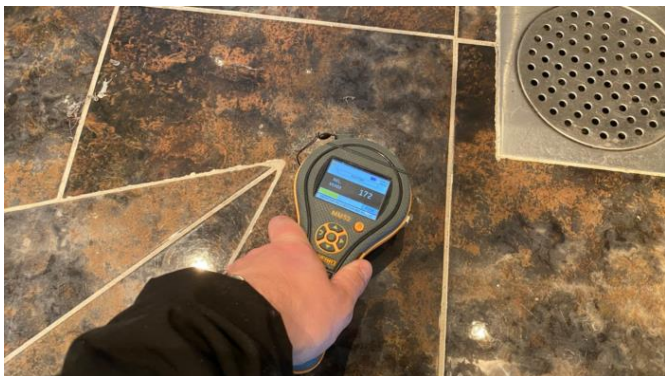
Kontroll av fukt, ingen unormale fuktverdier ble registrert.

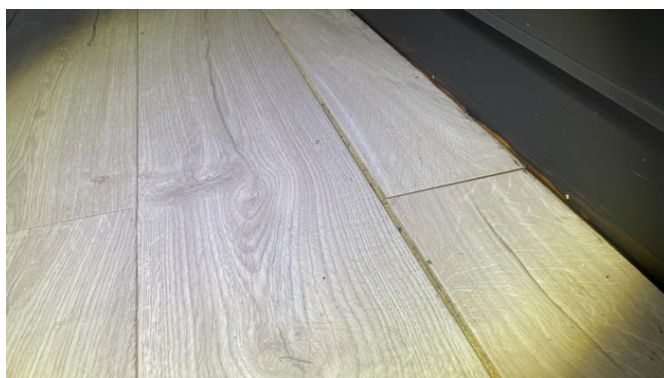
Det er glipper i gulvskjøter ved kjøkkeninnredningen.

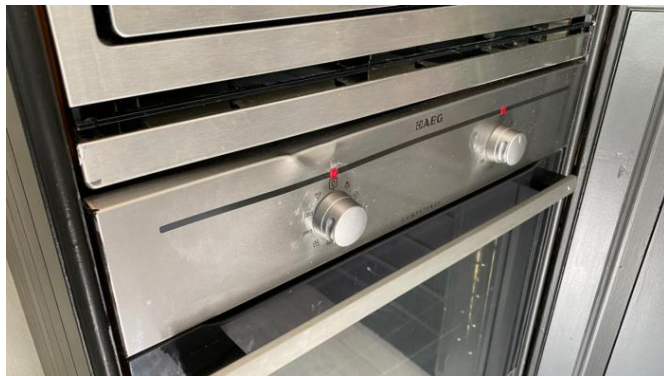
Skade/bulk i komfyren.

Integrert komfyr har en skade/bulk.

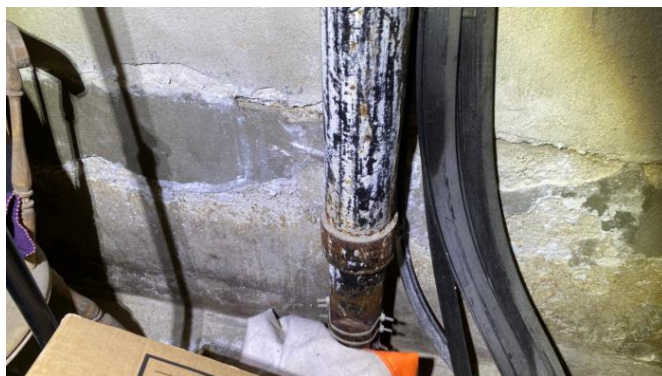
Eldre soilrør i kjelleretasjen.

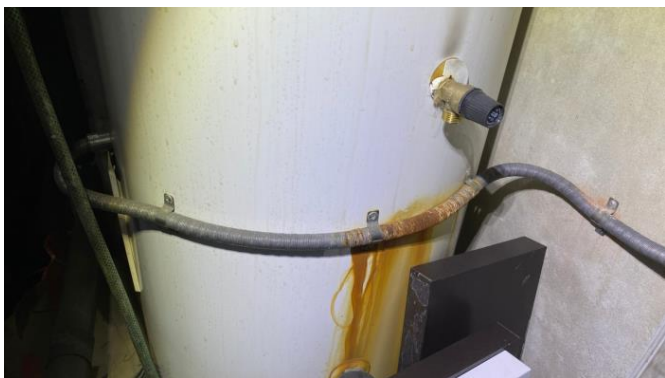
Det er noe rust under overløpsventil.

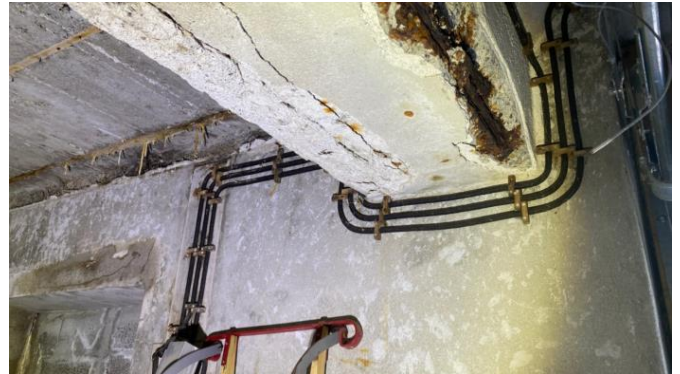
Det er registrert et avvik som ikke er meldt rettet, Helgelandskraft AS (Linea) har utstedt en heftelse på anlegget. Eier opplyser at avviket er rettet og at utførende firma (Nilsen Elektro) skal sørge for å få dette innmeldt. Nærmere undersøkelser anbefales. (TG2) Gammel el-installasjon i kjelleretasjen bør fjernes. (TG2).

Gammelt utkoblet el-anlegg i kjelleretasjen.

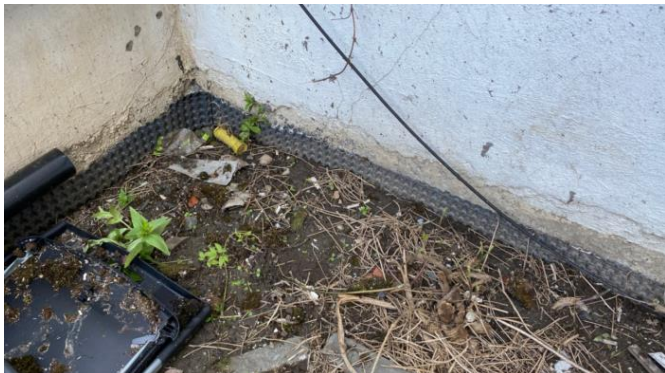
Det er manglende klemlist på vortepapp.

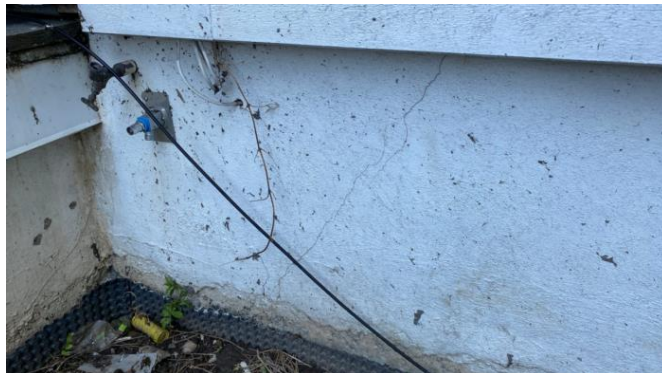
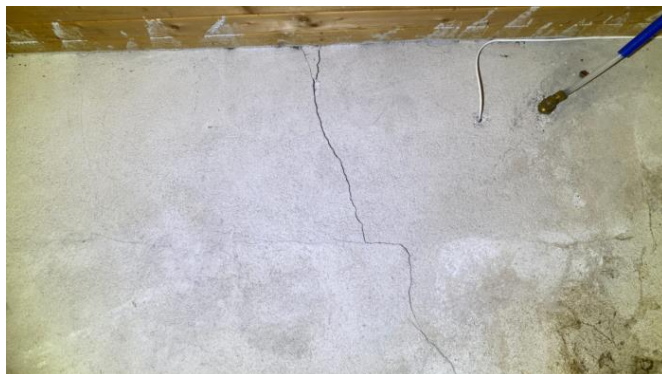
Det er registrert noe sprekker i grunnmur.

- Grunnmuren har sprekke-dannelser.

På generelt grunnlag bør sprekker og riss i muren tettes.

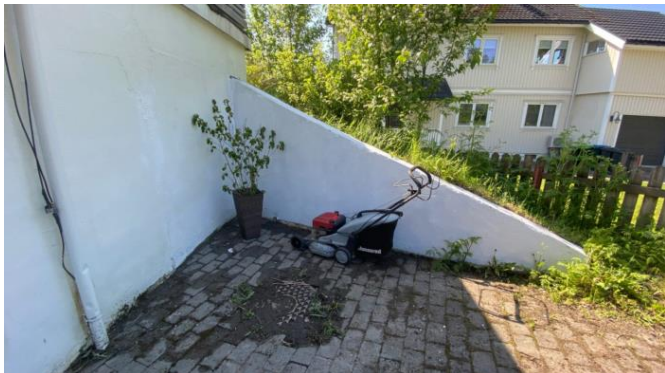
Muren mangler rekkverk.
