Biskop Bangs gate 10A, 8622 MO I RANA

**Fasjonabel og unik villa,  
beliggende i byens mest  
ettertraktete område!**

**Salgsobjekt:** Enebolig  
**Eierform:** Eiet  
**Byggeår:** 1949  
**P-rom/BRA:** 237/341 m<sup>2</sup>  
**Tomtstr.:** 307.8 m<sup>2</sup>  
**Soverom:** 5  
**Antall rom:** 23  
**Gnr./bnr.** Gnr. 20, bnr. 1220  
**Oppdragsnr.:** 1802230031

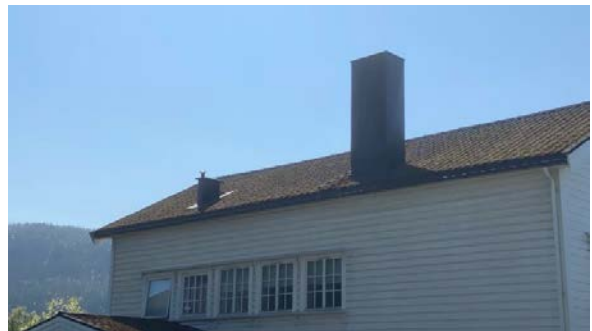
Utvendig > Taktekking  
Det er avvik:  
Ved befaring var det en del mose på taktekke.

Kontroll av taktekke fra bakkenivå.

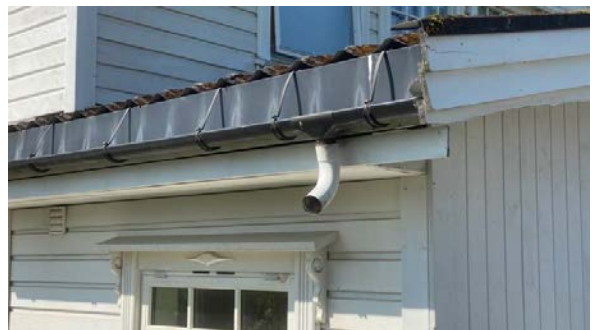
Nedløp mangler på tilbygg.

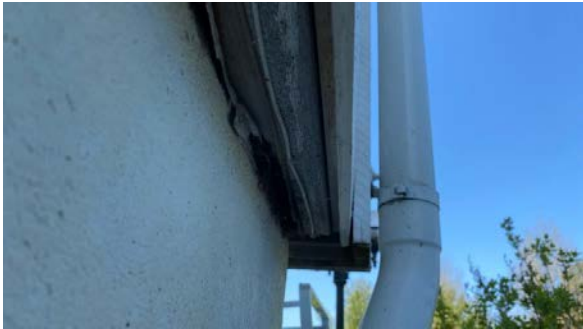
Det er lite/ingen lufting bak kledningen.

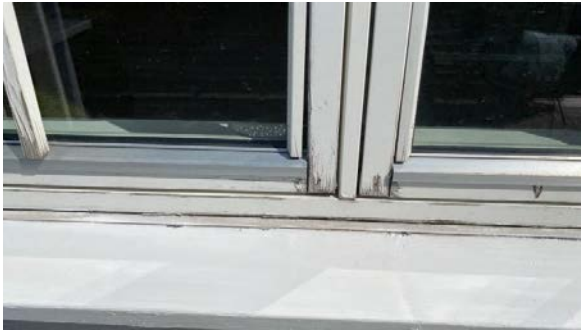
Enkelte vinduer er noe værslitte.

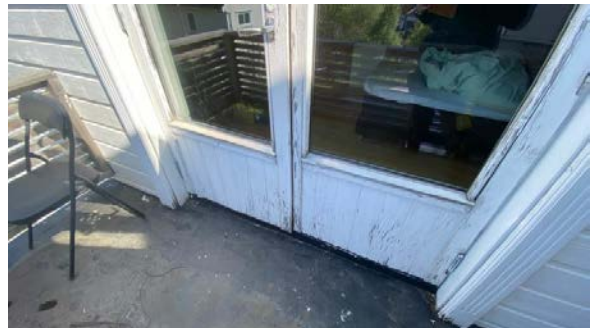
Balkongdøren er utvendig værslitt og vanskelig å lukke.

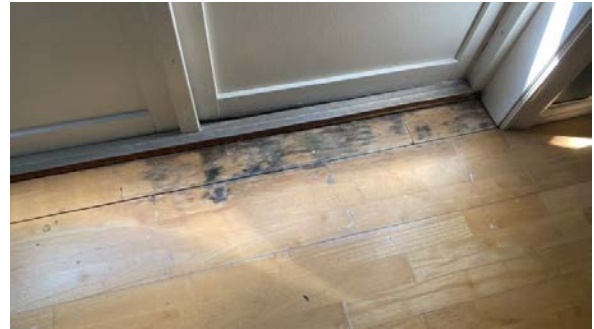
Det er en vannskade på gulv ved balkongdør på soverommet.

Vannskade på gulv ved balkongdør.

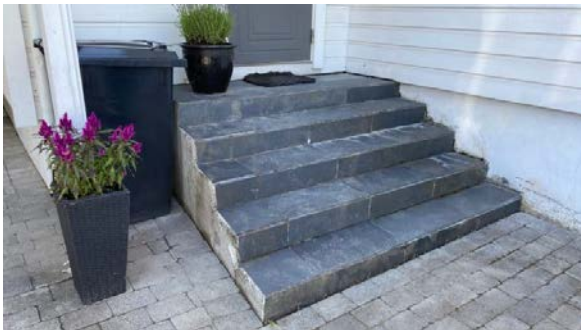
Trappen mangler rekkverk.

- Rekkverk må monteres for å lukke avviket.

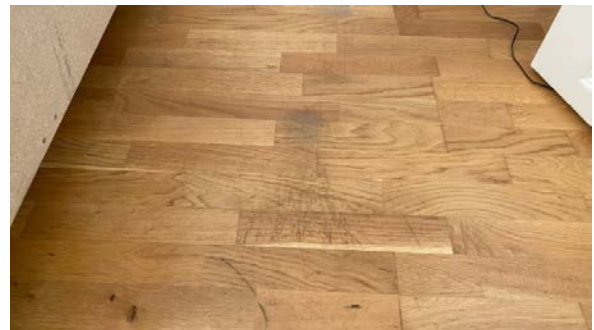
Slitasje på gulv i loftsetasjen.

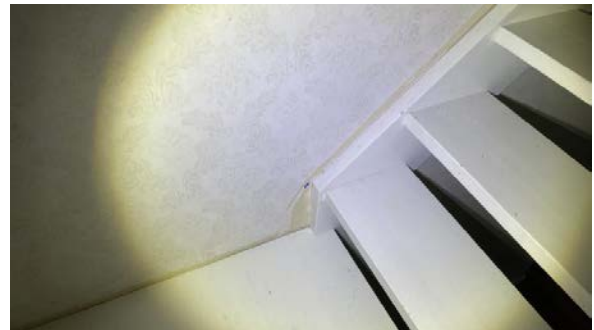
Skader i tapet ved loftstrappen.

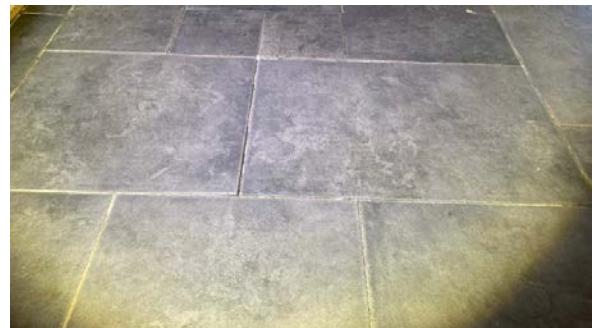
Det er bom og manglende flisfuger i gangen.

Det er bom og manglende flisfuger i gangen.  
Det er en vannskade på gulv ved balkongdør på soverommet.  
Enkelte overflater har noe bruksslitasje.

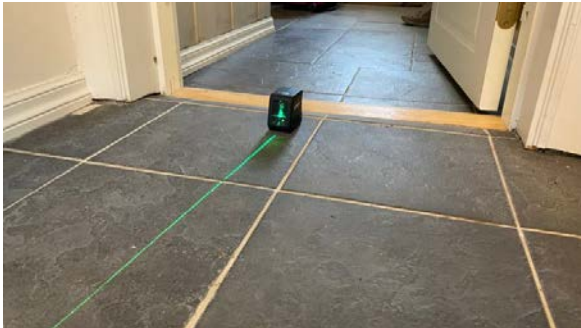
Kontroll av planavvik.

- Målt høydeforskjell på over 20 mm innenfor en lengde på 2 meter.  
Tilstandsgrad 3 gis med bakgrunn i standardens krav til godkjente måleavvik.
- Målt høydeforskjell på over 30 mm gjennom hele rommet.  
Tilstandsgrad 3 gis med bakgrunn i standardens krav til godkjente måleavvik.

Største målte planavvik i 1. etasje innenfor en diameter av 2 meter er ca. 20 mm, og største målte planavvik i hele rommet er ca. 20 mm.  
Dette er mer enn hva NS 3600 tillater av toleranseavvik.  
Største målte planavvik i 2. etasje innenfor en diameter av 2 meter er ca. 14 mm, og største målte planavvik i hele rommet er ca. 26 mm.  
Dette er mer enn hva NS 3600 tillater av toleranseavvik.  
Største målte planavvik i loftsetasje innenfor en diameter av 2 meter er ca. 31 mm, og største målte planavvik i hele rommet er ca. 31 mm.  
Dette er mer enn hva NS 3600 tillater av toleranseavvik.

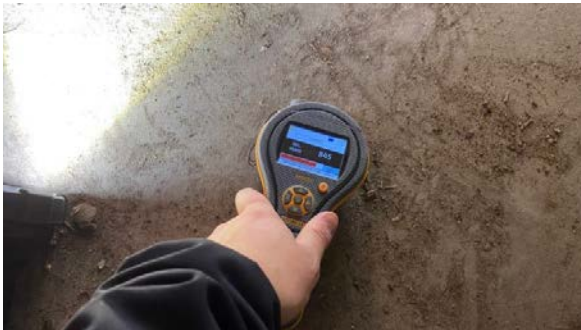
Kontroll av fukt på kjellergulv, forhøyede fuktverdier ble registrert.

- Det er påvist indikasjoner på noe fuktgjennomtrenging inn i kjellermur.
- Det er påvist indikasjoner på noe fuktgjennomtrenging i kjellergulv.

Det ble fuktmålt ved befaring og forhøyede fuktverdier ble registrert. Dette skyldes trolig manglende fuktsperre mot grunnen. Det bemerkes at det ikke er underliggende treverk men støpt betongsåle, og dermed ingen risiko for råteskader i underliggende konstruksjon.

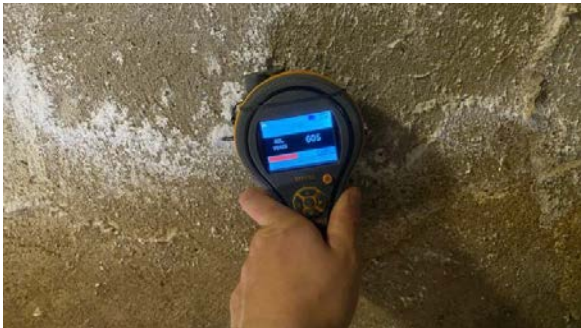
Kontroll av fukt på kjelleryttervegger, forhøyede fuktverdier ble registrert.

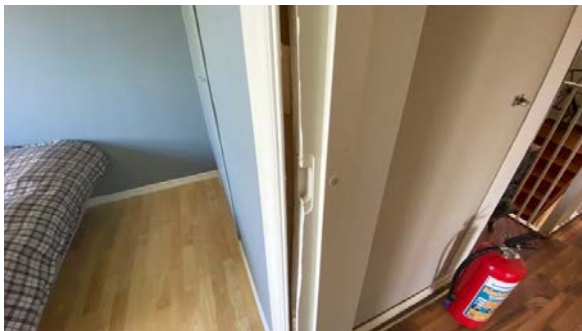
Karmen er skadet.

- Det er påvist avvik som tilsier at det bør foretas tiltak på enkelte dører.

Karmen på døren til et soverom i 2. etasjen er skadet/ødelagt.

Utskifting av skadet karm på soverom i 2. etasje må påregnes.

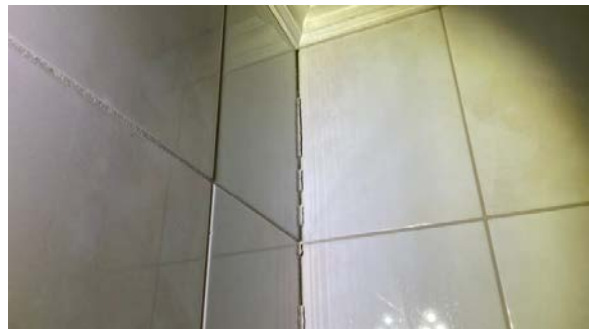
Sprekker i elastisk fug.

- Det er påvist at flisfuger har riss/sprekker.

Det er registrert sprekker i elastisk fug i hjørnet bak badekaret.

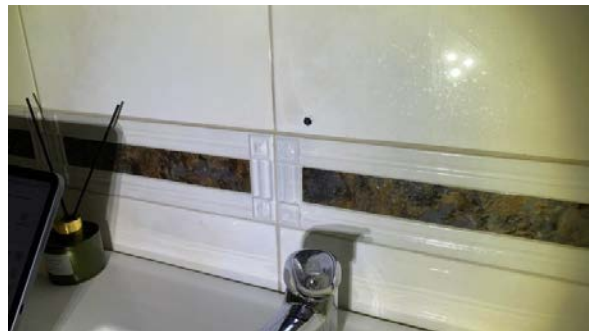
Hull etter tidligere innredning.

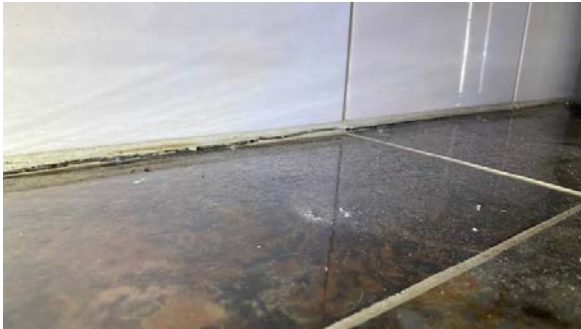
Det er sprekker i elastisk fug i overgang vegg/gulv.

Det er noe sprekker i elastisk fug i overgang mellom vegg/gulv.

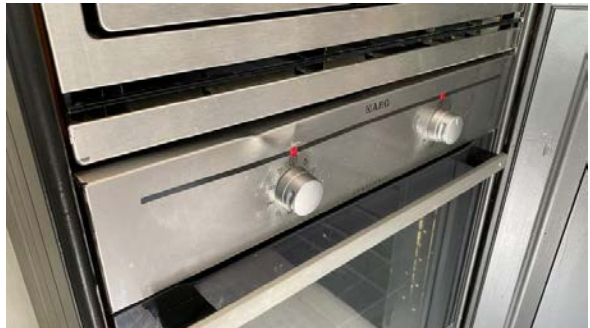
Integrert komfyr har en skade/bulk.

Skade/bulk i komfyren.

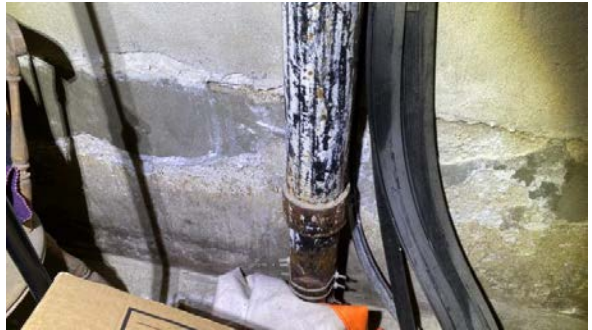
Eldre soilrør i kjelleretasjen.

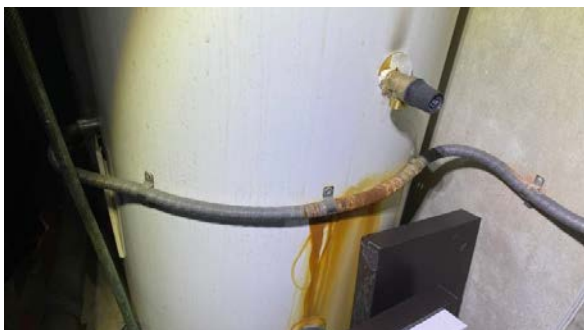
Det er noe rust under overløpsventil.

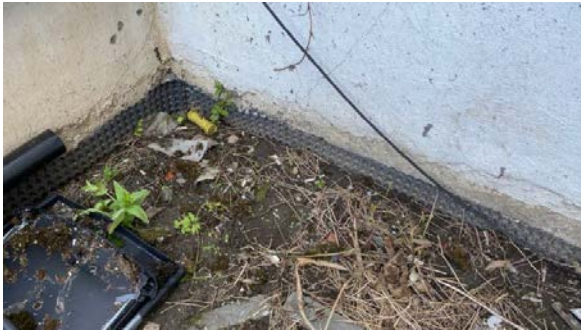
Det er manglende klemlist på vortepapp.

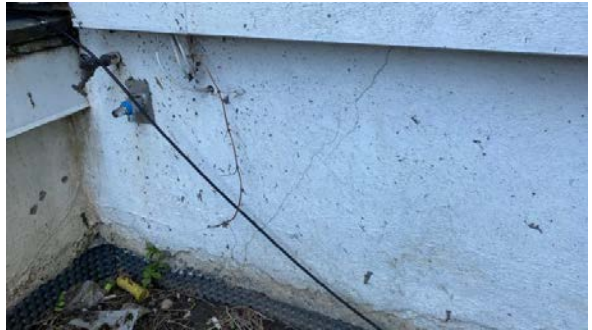
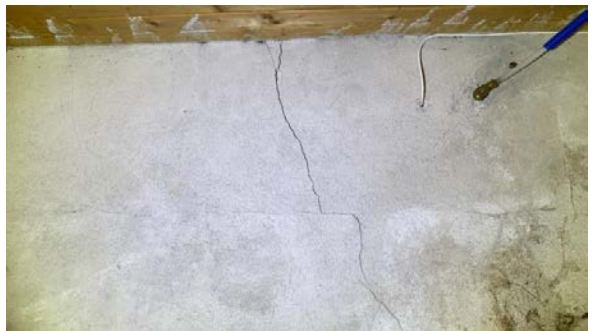
Grunnmuren har sprekkdannelser.  
Kostnadsestimat: Under 10 000

Det er registrert noe sprekker i grunnmur.

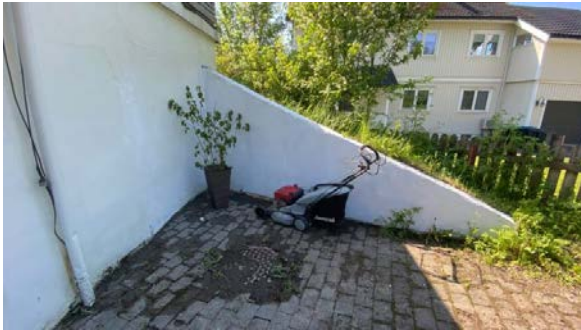
Muren mangler rekkverk.
