# Tilstandsrapport

Fritidsbolig

Havblikkveien 46, 4990 SØNDELED

Befaringsdato: 20.04.2026

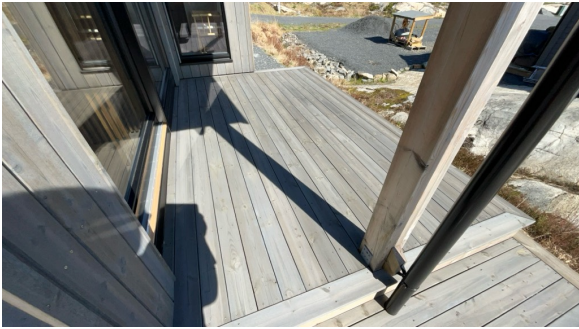
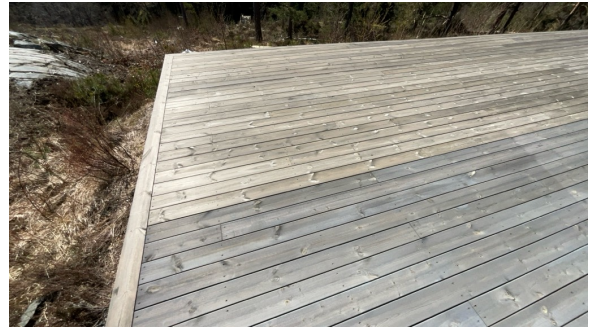
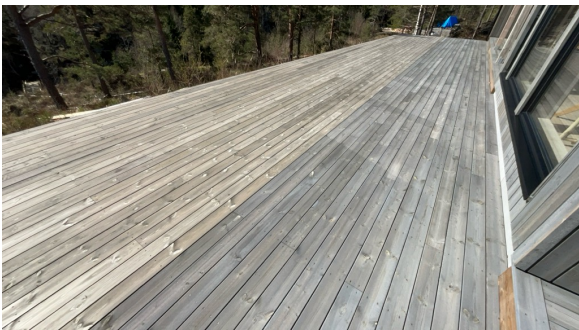
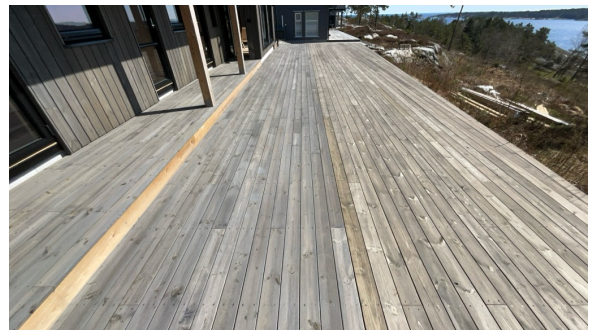
Det er ikke montert rekke.

Del av terrasse.

Rekkverk må monteres for å lukke avviket. Manglende rekkverk medfører økt risiko for fall og personskader.

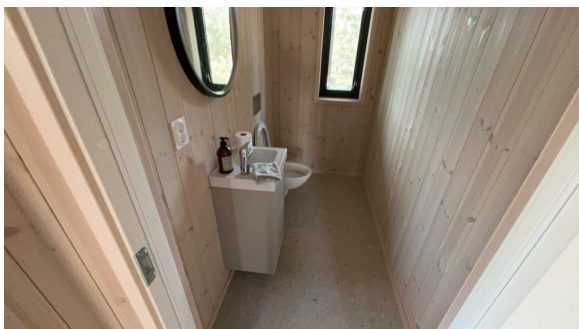
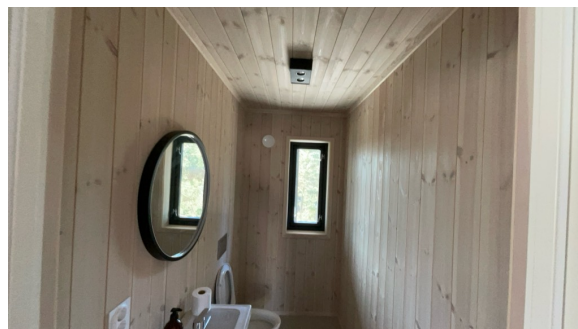
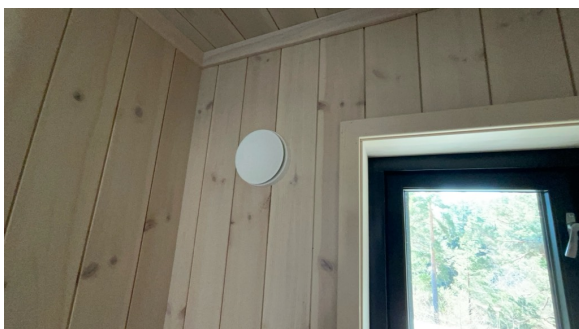
- Toalettrom har kun naturlig avtrekk fra rommet, NS 3600 krever mekanisk avtrekk for å kunne gi TG 0/1.

Del av toalettrom.

- Mekanisk avtrekk bør etableres på toalettrom.

Mekanisk avtrekk bør etableres på toalettrommet for å oppfylle kravene i NS 3600. Manglende mekanisk avtrekk kan føre til dårlig luftkvalitet og økt risiko for fuktskader over tid.

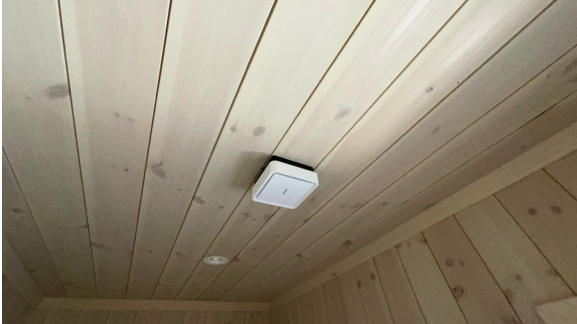
Røykvarsler.

Mangler eller skader på håndslukkerutstyr må utbedres i henhold til gjeldende forskrift om brannforebygging, for å sikre at brannslukningsutstyr fungerer som forutsatt ved en eventuell brann.

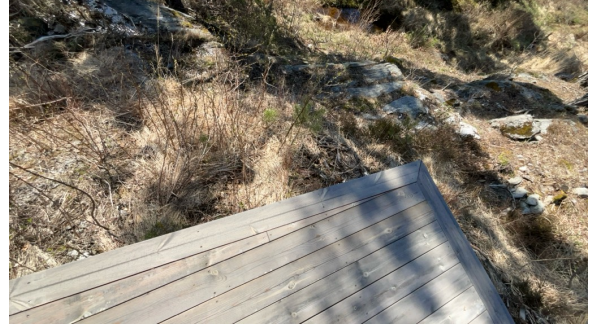
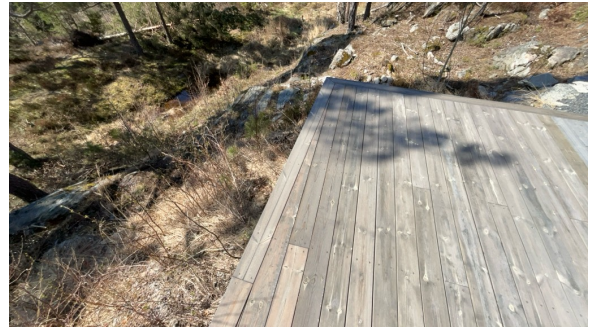
- Det er ikke montert rekkverk på balkong eller terrasse.
- Det er mangler/skader på håndslukkerutstyr ihht gjeldende forskrift om brannforebygging.

Eksempel på område som mangler rekkverk.

- Rekkverk må monteres på balkong eller terrasse for å lukke avviket.
- Innhent nytt brannslukningsutstyr.

Det bør monteres rekkverk på balkong eller terrasse for å ivareta sikkerheten og redusere risikoen for fallulykker.
