# Tilstandsrapport

Boligbygg med flere boenheter

Bergensveien 68 , 0963 OSLO

Befaringsdato: 08.01.2026

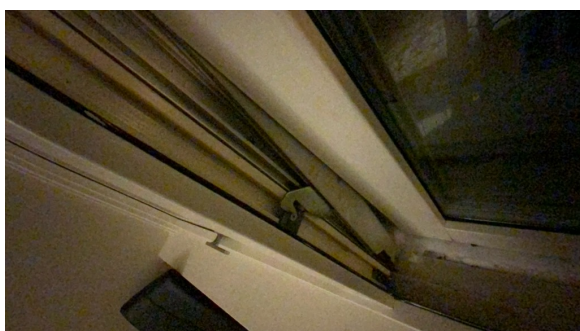
Malt terrassedør i tre med 3-lags isolasjonsglass fra 1986.

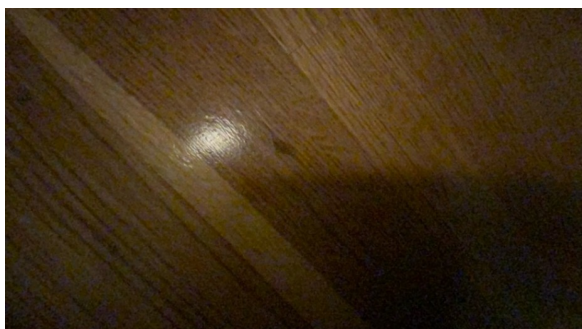
Innvendig er det gulv av parkett. Veggene har nyere malte flater. Innvendige tak har nyere malte flater. Parkett er fra ca 2014.

- Overflater har en del slitasjegrad utover det en kan forvente.

Det er stedvis noen hakk og riper i parkett.

Det anbefales å utbedre skader ved å bruke reparasjonsvoks lokalt, eventuelt slipe eller bytte parkett for å lukke avviket og forhindre at skadene utvikler seg videre over tid.

Overflater bør pusses opp eller skiftes der det anses nødvendig. Slitasje på overflater har normalt lav konsekvensgrad, men kan påvirke estetikk og brukervennlighet. Ny eier vurderer selv behovet for oppgradering.

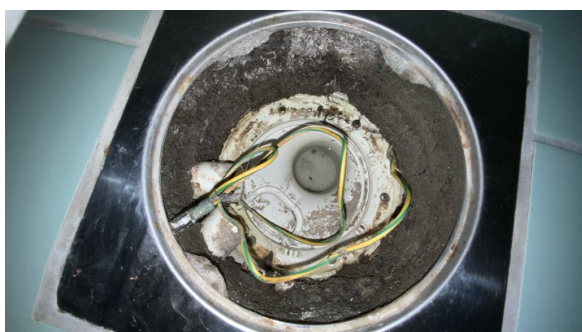
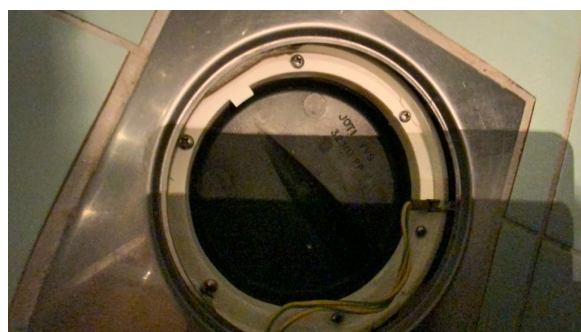
Det er plastsluk og banemembran med ukjent utførelse

- Mer enn halvparten av forventet brukstid er passert på membranløsningen.

- Det er viktig å merke seg at levetiden til en membran varierer basert på kvalitet, installasjon og bruk. Eldre membraner kan bli sprø og sprekke opp, noe som fører til at de mister sin vanntettende funksjon. Dette kan resultere i vannlekkasjer gjennom vegger og gulv og fuktskader.

Tiltak kan være å etablere dusjkabinett for å unngå fuktbelastning på vegger og gulv.

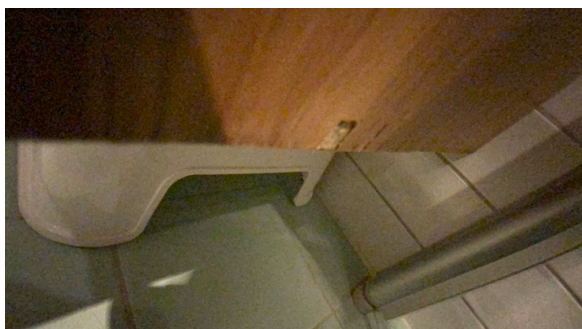
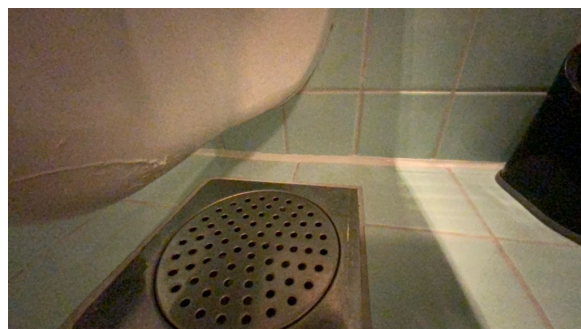
Rommet har innredning med nedfelt servant, veggmontert toalett, dusjvegger/hjørne og opplegg for vaskemaskin.

- Det er påvist skader på innredning.

Det er synlig noe svelling på enden av skapet mot dusjonen.

- Dersom avvik ikke utbedres er det fare for videre skadeutvikling.

Det bør foretas utbedring eller utskifting av skadet innredning for å sikre funksjon og hindre videre forringelse. Konsekvensen av å ikke utbedre kan være redusert brukervennlighet, økt slitasje og mulig skade på omkringliggende konstruksjoner.

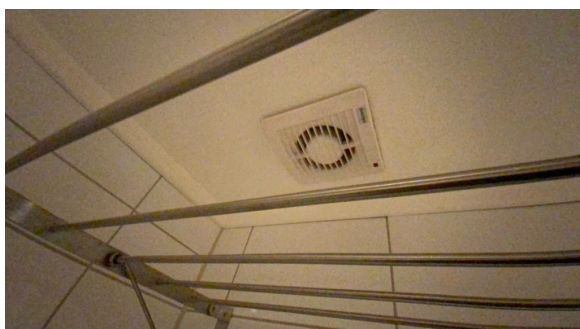
Det er elektrisk styrt vifte i innvendig tak.

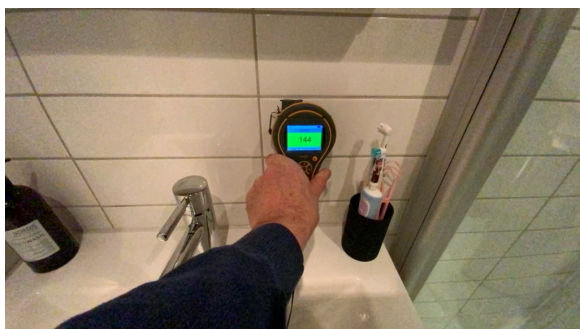
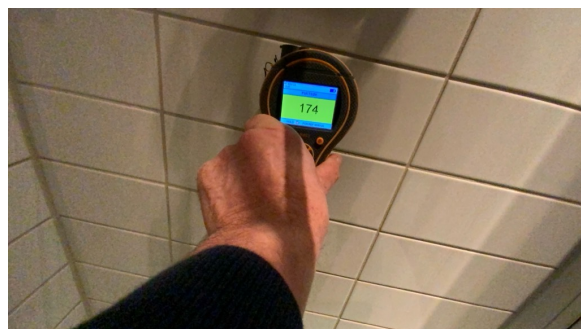
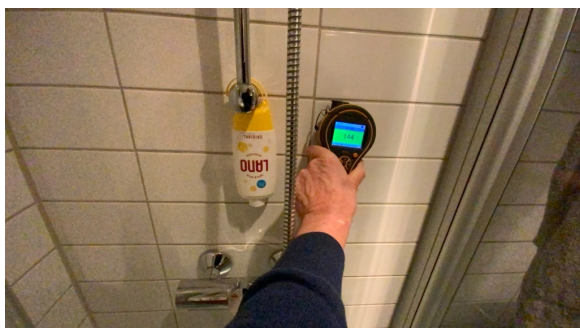
Hulltaking er ikke foretatt da det ikke er fysisk mulig på grunn av tilliggende konstruksjoner. Det er murvegger rundt bad og derfor ikke mulig å ta hull. Det er søkt med fuktmåler inne på bad og det ble ikke påvist store variasjoner som indikerer høye fuktverdier.

- Det er pga bygningsmessige hindringer ikke fysisk mulig å foreta hulltaking i vegg bak våtsone.

Vegger på bad er av mur.

- TGIU gitt ut ifra manglende mulighet for hulltaking.

TGIU gitt ut ifra manglende mulighet for hulltaking. Konsekvensen er at det ikke er mulig å vurdere tilstanden inne i veggkonstruksjonen bak våtsone, noe som medfører usikkerhet om eventuelle fuktskader eller skjulte feil.

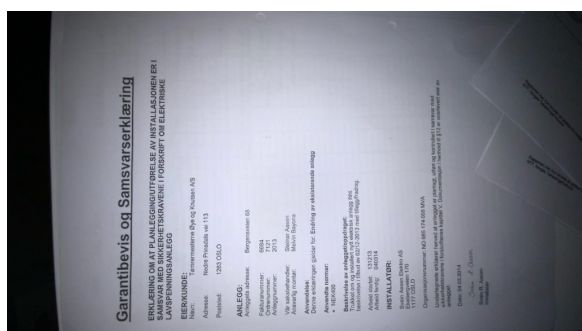
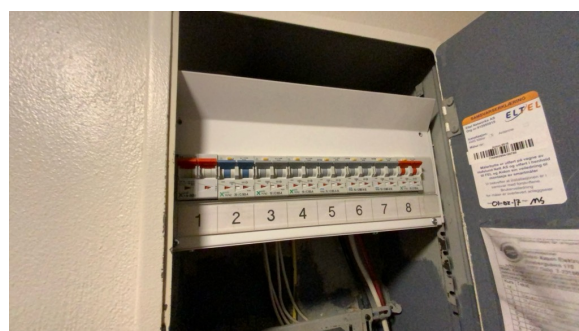
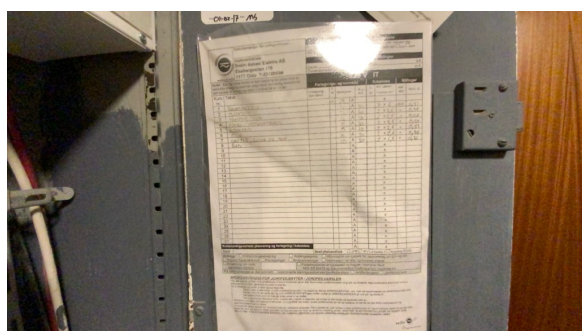
Det tas spesifikt forbehold om at det ikke er gjort endringer som krever dokumentasjon etter at anlegget er godkjent. Skjulte feil og mangler for anlegget er ikke kontrollert.
