Tilstandsrapport

Fritidsbolig

Multmyra 4, 2460 OSEN

Befaringsdato: 15.08.2025

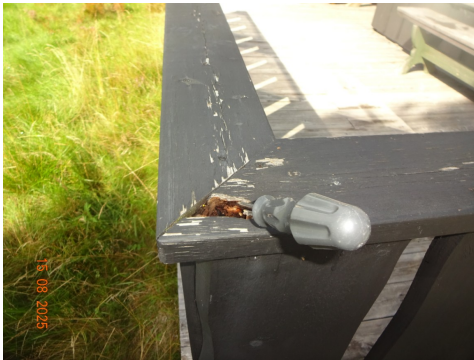
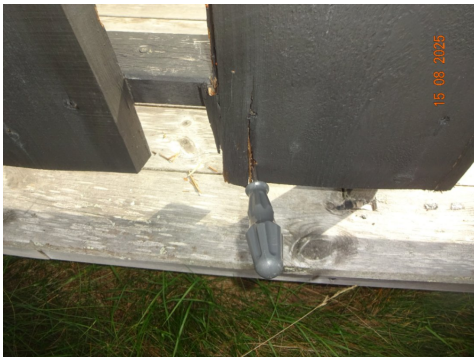
- Det er påvist fukt-/råteskader i konstruksjonen.
- Det er påvist andre avvik:

Terrassebord har behov for vedlikehold.

- Råteskadet trekledning må skiftes ut.
- Gjennomføre ytterligere undersøkelser og foreta utbedring av skade.
- Det må foretas tiltak for å lukke avviket.

Kostnadsestimat: 10 000 - 50 000

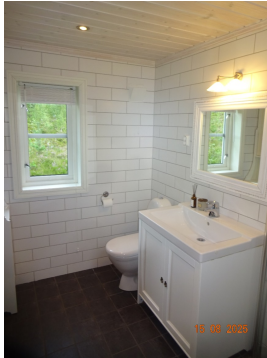
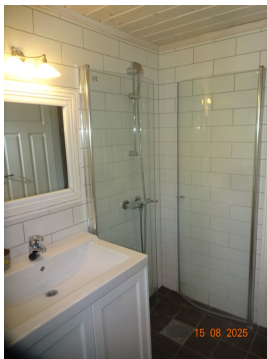
1.ETASJE > BAD/VASKEROM

! TG 2 Overflater vegger og himling

Fliser og fugene mellom flisene er aldri 100 % vanntett, ved riktig utførelse- oppbygging vil fuktgjennomgang stoppe mot membran. Når det dusjes direkte på flisene, er det naturlig med noe fuktighet i og på overflatene.

- Det må foretas tiltak for å lukke avviket.

Innerdør må fuktbeskyttes for å lukke avviket.

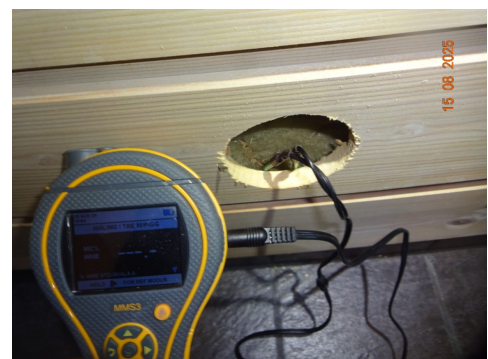
! TG 1 Tilliggende konstruksjoner våtrom

Hulltaking er foretatt nederst på delevegg mot våtsonen. Ved bruk av fuktmåler ble det ikke registrert unormale verdier.

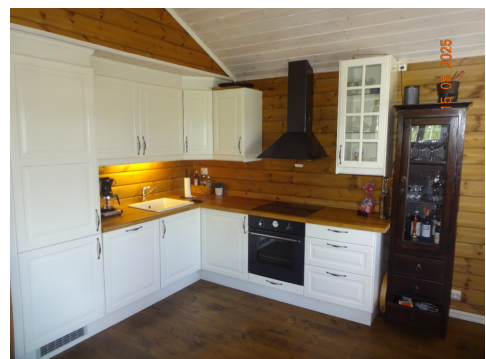
1.ETASJE > STUE/KJØKKEN

- Det er påvist andre avvik:

- Det må foretas tiltak for å lukke avviket.

Kostnadsestimat: Under 10 000

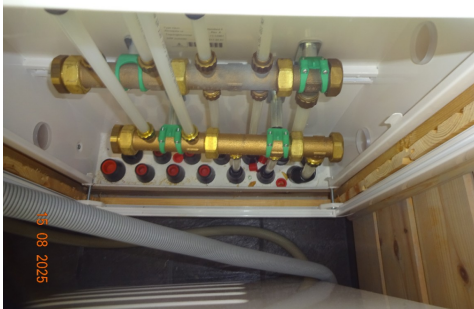
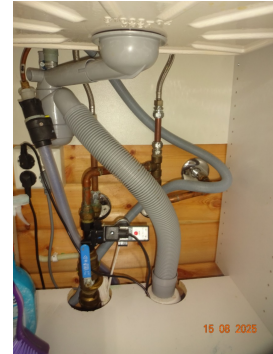
Stoppekran under kjøkkenbenk.
Koblingskap for vannrør i vegg på toalettrom/vaskerom.
Vannledninger av rør i rør. Del med kobberør.
Etablert drensåpning for eventuelt lekkasjevann.
Utvendig vannkran.

- Rørkurser på rør-i-rør system bør merkes.

Kostnadsestimat: Ingen umiddelbar kostnad
