# Tilstandsrapport

Boligbygg med flere boenheter

Sørsundveien 37, 6507 KRISTIANSUND N

Rapportdato: 27.05.2025

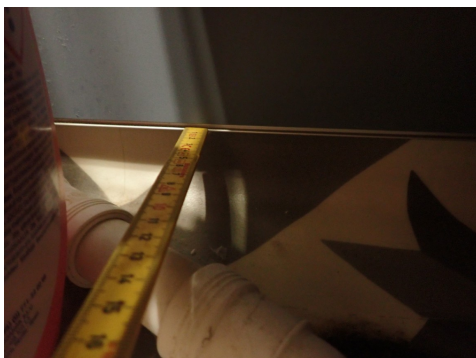
### ! TG 2 Overflater vegger og himling

Ved lekkasjer så kan fukt trekke opp i veggplatens bunn. Dette er et enkelt tiltak å utføre med Fibo seal fugemasse på tube.

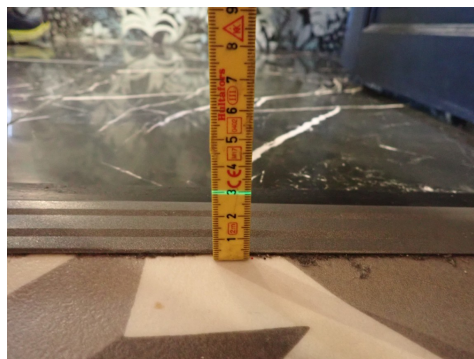
### ! TG 1 Overflater Gulv

Det er belagt vinyl på gulvet med underliggende elektriske varmekabler. Det er montert nytt belegget i 2023. Fall og betonggulv er fra byggeåret og kan avvike fra dagens krav (TEK17).

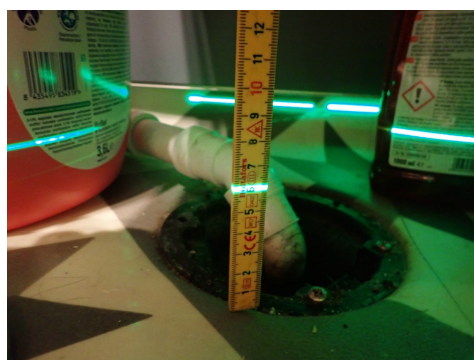
### ! TG 2 Sluk, membran og tettesjikt

Det er påvist avvik i avslutningen av vinylbelegget mot dør. Sluk er trolig ikke byttet og er fra byggeåret.

Belegget skal være ført med oppbrett inn i eller bak karm. Det er gjort tiltak med fuging.

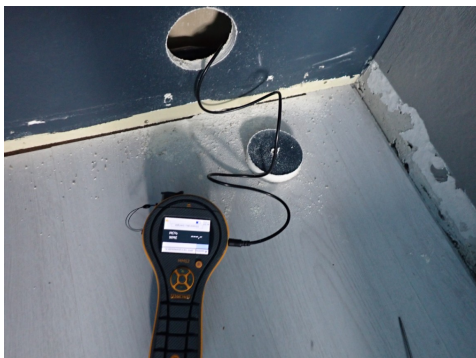
### ! TG 0 Tilliggende konstruksjoner våtrom

Det er ikke påvist avvik målt med piggelektrode med fuktindikator.
