# Tilstandsrapport

Enebolig

Moskogvegen 15, 2280 GJESÅSEN

Befaringsdato: 10.06.2025

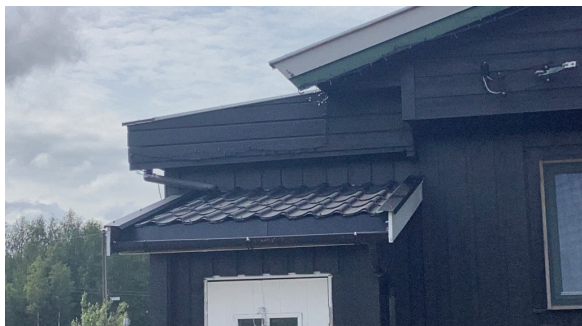
Det er ikke beslag i overgang mot kjellerinngang.

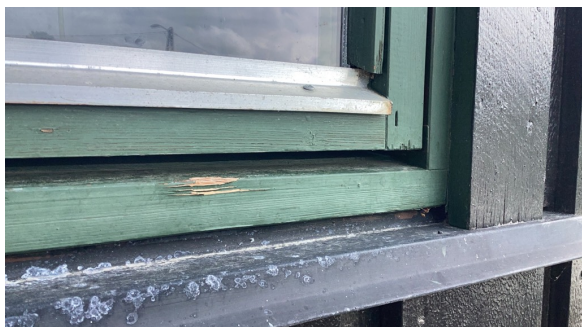
Vindu på tilbygget entre har sprekk i glass.

Noen vinduer har slitasje

Sprekk i glass på ett vindu.

Vedlikehold av overflater.

Utskifting av glass med sprekk.

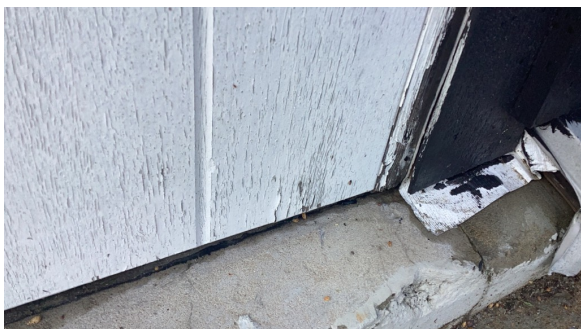
Slitasje på dør.

Justering/tilpasning.

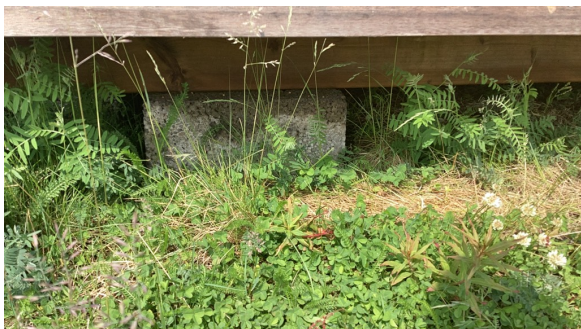
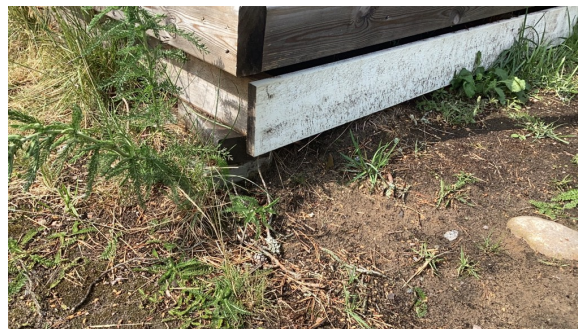
Veranda er enkelt punktfundamentert med blokker av lettklinker og klosser direkte på bakken. Det er ingen synlig frostsikring. Bygget i trekonstruksjoner med takoverbygg av sperretak. Tekking med takplater av plast.

Eksempel på fundamentering.

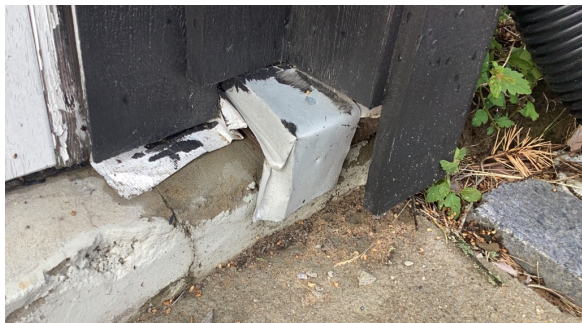
Det er fuktpåkjenninger på nedre deler av vegger ved dør.

Svak løsning for fuktsikring av konstruksjoner.

Det bør etableres en bedre løsning for fuktsikring av vegger ved dør.

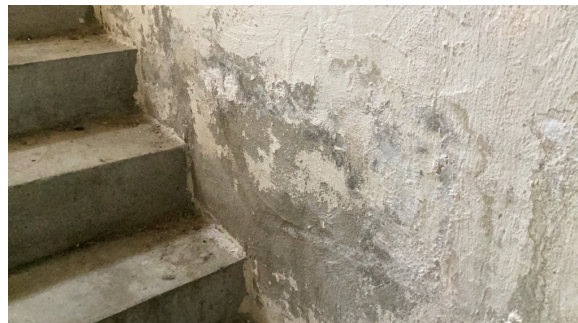
Saltutslag og avskaling på mur.

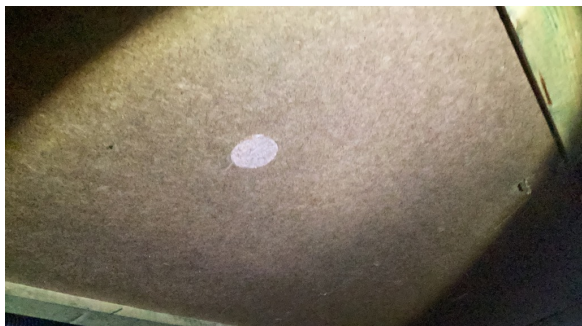
Det ser ut som det er innblåst mineralull i bjelkelag.

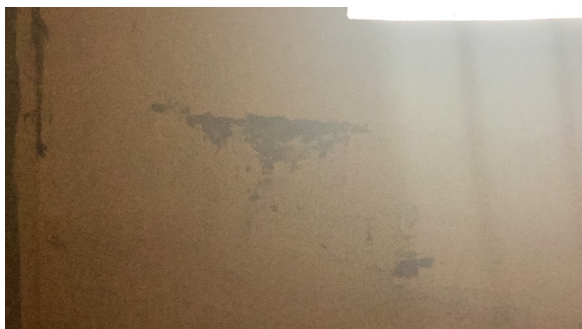
Stedvis tegn til fuktpåkjenninger med saltutslag og avskaling.

Eksempel på avskaling på vegg

Det er ikke nødvendig med tiltak ut fra dagens bruk av kjeller.

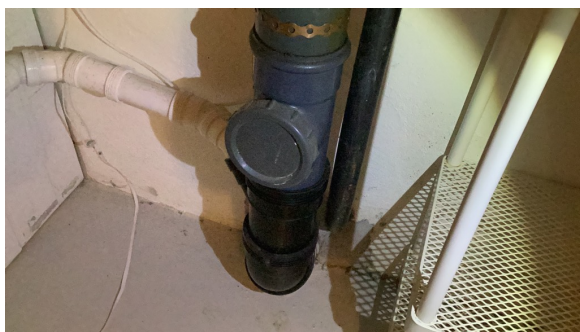
Stakepunkt i kjeller.

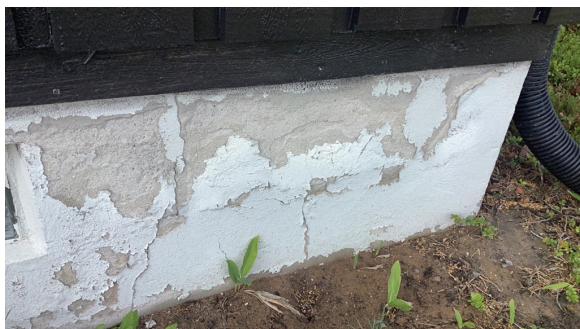
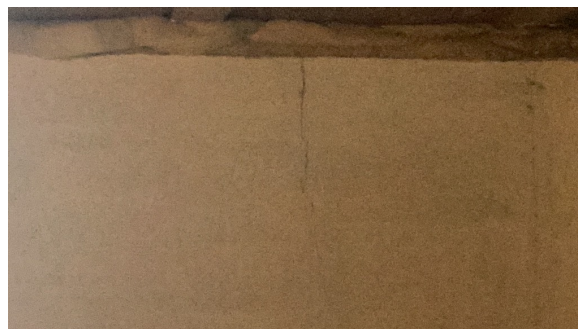
Noe avskaling og mindre sprekker.

Vedlikehold av overflater.
