# Tilstandsrapport

Fritidsbolig

Einastranda 736, 2843 EINA

Befaringsdato: 03.06.2025

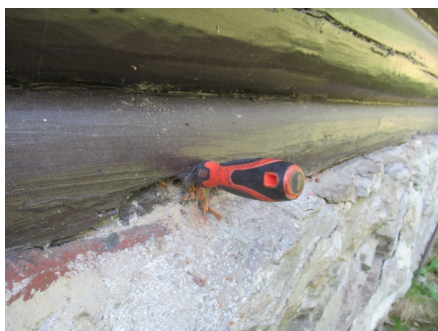
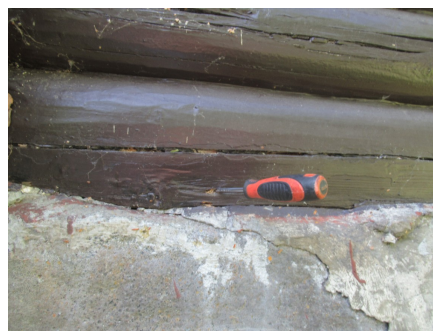
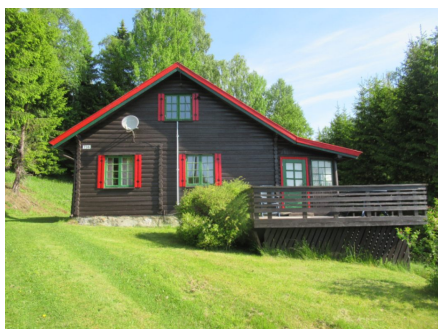
- Det er påvist råteskader i veggkonstruksjonen.

Det er lokalt påvist fukt- råteskader i nedre del av tømmerkonstruksjoner.

- Råteskadede konstruksjoner må skiftes ut.

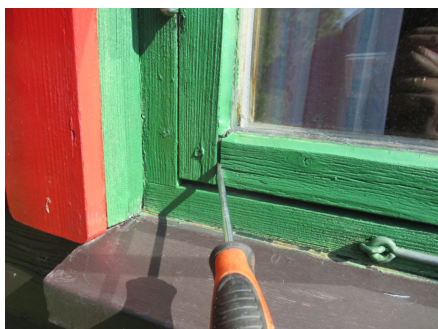
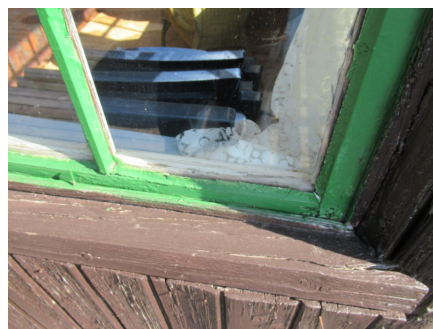
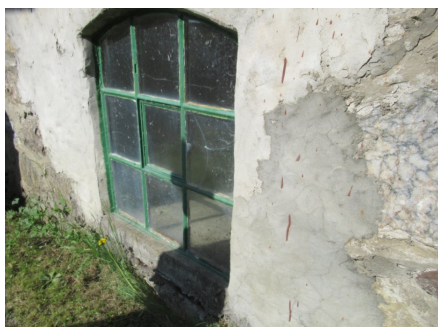
- Det er påvist avvik rundt innsettsdetaljer.
- Det er påvist noen glassruter som er punktert eller sprukne.
- Det er påvist vinduer med fukt/råteskader.
- Karmene i vinduer er slitte og det er sprekker i trevirket.

- Vinduer med punkterte/sprukne glass må påregnes skiftes ut, enten hele vinduet eller kun selve glassene.
- Det må påregnes noe vedlikehold og at enkelte vinduer må skiftes ut.

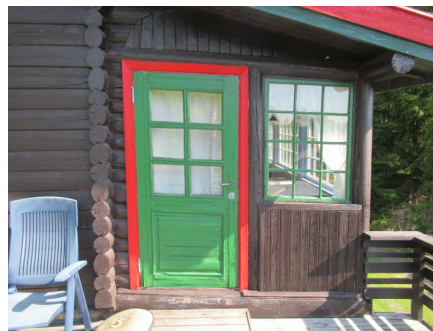
- Det er påvist utetthet/åpning mellom dørblad og dørkarm. Dvs. at kald trekk kan oppstå.
- Karmene i dører er værslitte utvendig og det er sprekker i trevirket.
- Det er avvik:

- Tiltak:
- Det må påregnes noe vedlikehold og at enkelte dører må skiftes ut.

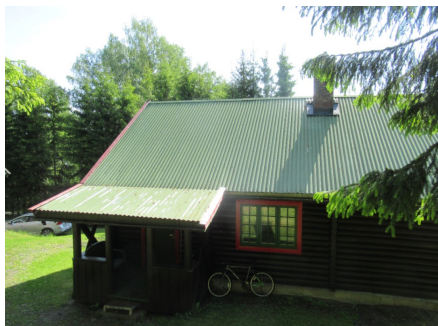
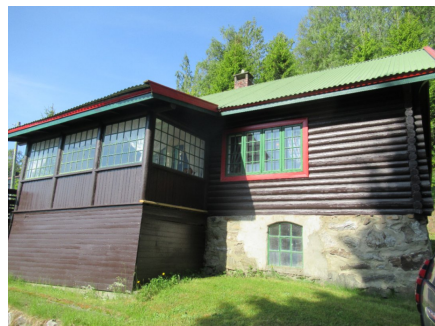
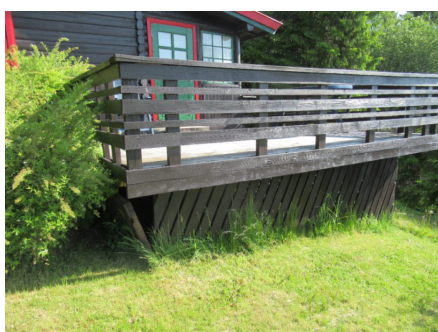
## TG 3 Balkonger, terrasser og rom under balkonger

Opprinnelig veranda er kledd inn og denne har et areal på 8 m<sup>2</sup> og det er fra denne adkomst videre ut til hovedveranda som er på 16m<sup>2</sup>  
Overbygd inngangsparti med liten veranda er målt til 4m<sup>2</sup>

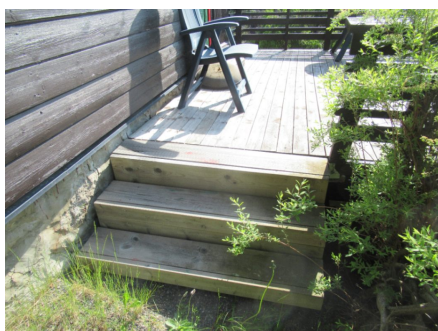
## TG 3 Utvendige trapper

Trapp fra terreng opp til veranda av tre hvor det ikke er montert rekkverk.

- Rekkverk må monteres for å lukke avviket.

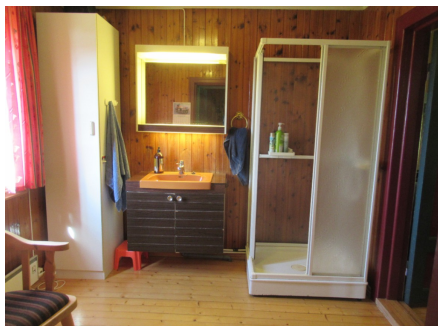
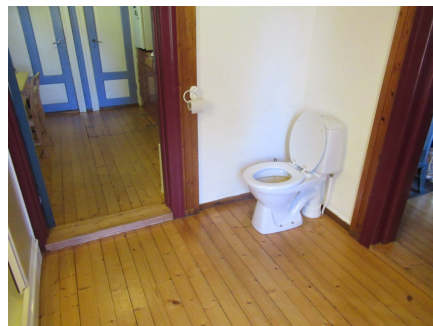
Ingen membran eller fuktsikring. Ikke sluk slik at evt lekkasjevann vil trenge ned i konstruksjonen.

- Våtrommet må totalrenoveres. Alle forhold med tettesjikt, våtsone, sluk m.m. må dokumenteres.
- Manglende oppgradering av våtrommet medfører høy risiko for at konstruksjonene ikke vil tåle vanlig bruk av vann eller lekkasjer. Selv om det er dusjkabinett, er det fortsatt en betydelig risiko for at våtrommets konstruksjoner ikke tåler lekkasjer. Dette kan føre til fuktskader på tilstøtende konstruksjoner.

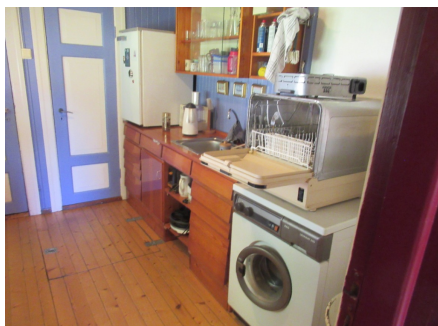
- Det er påvist at overflater har noe skader.

- Det er ikke behov for utbedringstiltak.

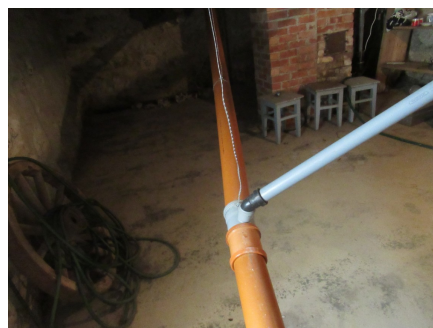
## TG 2 Avløpsrør

Avløpsrør av plast og metall. Soilrør er tildels veldig gamle og trolig da fra opprinnelig byggeår. Plastrør er iht eier skiftet av han rundt år 2000. Durgøventil montert i bod.

- Det er ikke behov for utbedringstiltak siden anlegget fungerer i dag, men ut ifra alder kan skader plutselig oppstå på eldre anlegg.
- Anlegget bør sjekkes av fagperson.

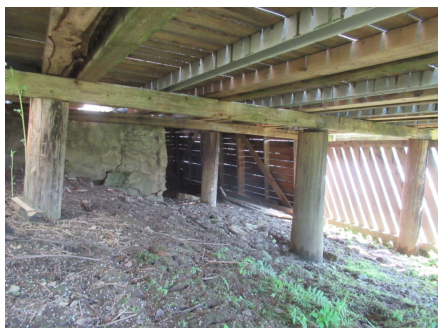
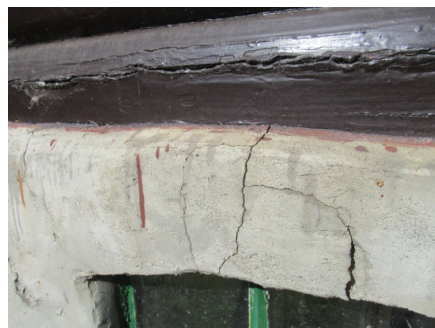
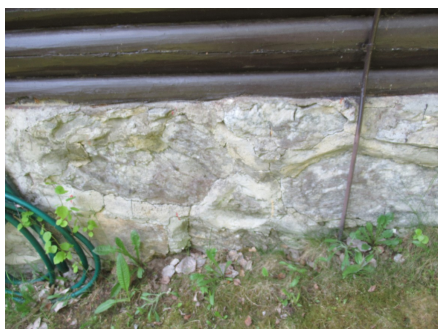
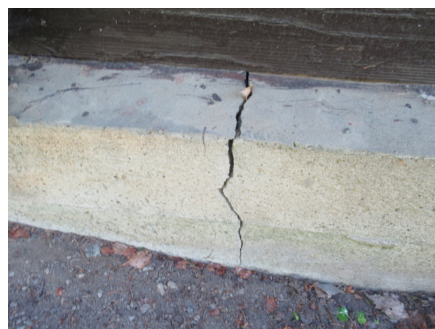
- Grunnmuren har sprekkdannelser.

Det er observert noen sprekker og avflassing på grunnmur.

- Lokal utbedring må utføres.

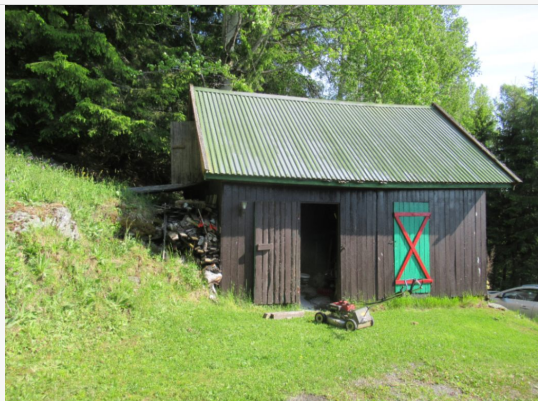
## Uthus

Bygningen er å anse som renoveringsobjekt da det er observert skjevheter, fukt- råteskader.
