Einastranda 736, 2843 EINA

**Sjarmerende fritidsbolig med  
hyggelig utsikt over Einafjorden -  
båthustomt ved vannet - nærhet  
til turmuligheter.**

# Tilstandsrapport

## FRITIDSBOLIG

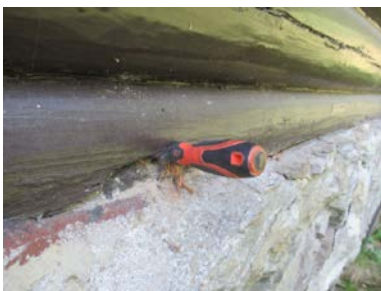
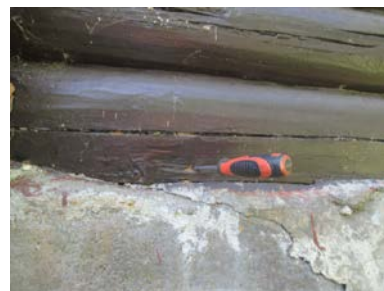
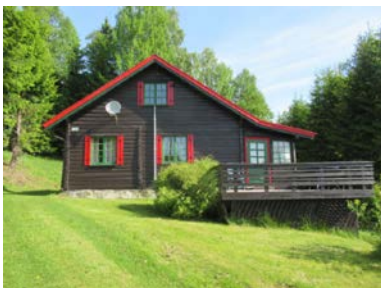
- Det er påvist råteskader i veggkonstruksjonen.

- Råteskadede konstruksjoner må skiftes ut.

Kostnadsestimat: 100 000 - 300 000

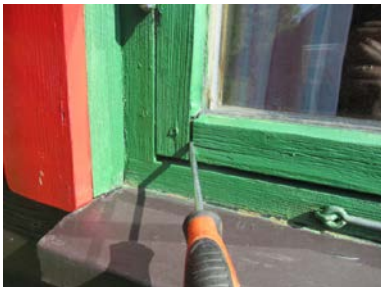
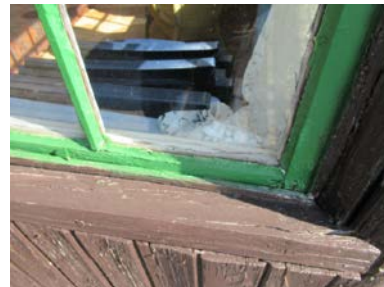
- Det er påvist avvik rundt innsettingsdetaljer.
- Det er påvist noen glassruter som er punktert eller sprukne.
- Det er påvist vinduer med fukt/råteskader.
- Karmene i vinduer er slitte og det er sprekker i trevirket.

- Vinduer med punkterte/sprukne glass må påregnes skiftes ut, enten hele vinduet eller kun selve glassene.
- Det må påregnes noe vedlikehold og at enkelte vinduer må skiftes ut.

**Kostnadsestimat: 10 000 - 50 000**

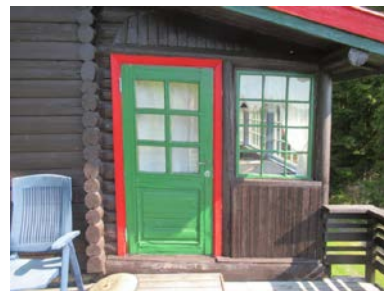
## 1 TG 2 Dører

- Det er påvist utetthet/åpning mellom dørblad og dørkarm. Dvs. at kald trekk kan oppstå.
- Karmene i dører er værslitte utvendig og det er sprekker i trevirket.
- Det er avvik:

- Tiltak:
- Det må påregnes noe vedlikehold og at enkelte dører må skiftes ut.

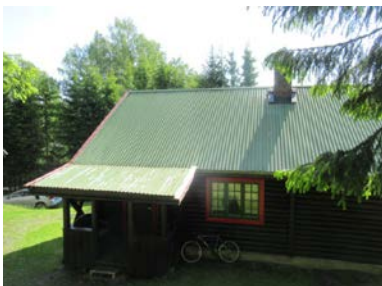
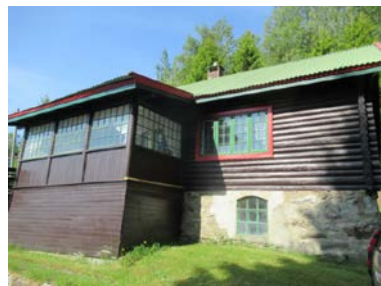
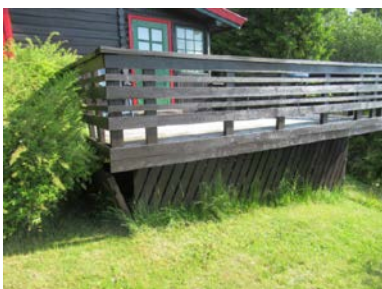
## 1 TG 3 Balkonger, terrasser og rom under balkonger

Opprinnelig veranda er kledd inn og denne har et areal på 8 m<sup>2</sup> og det er fra denne adkomst videre ut til hovedveranda som er på 16m<sup>2</sup>  
Overbygd inngangsparti med liten veranda er målt til 4m<sup>2</sup>

**Kostnadsestimat: 50 000 - 100 000**

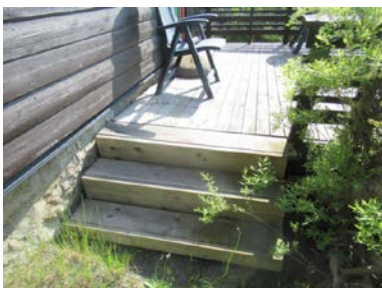
## **Utvendige trapper**

Trapp fra terreng opp til veranda av tre hvor det ikke er montert rekkverk.

- Rekkverk må monteres for å lukke avviket.

Kostnadsestimat: Under 10 000

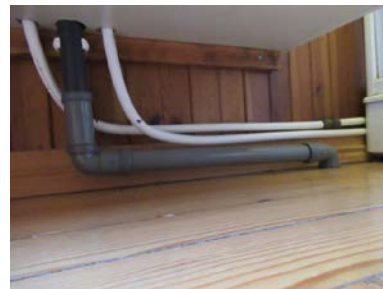
## TG 2 Avløpsrør

Avløpsrør av plast og metall. Soilrør er tildels veldig gamle og trolig da fra opprinnelig byggeår.  
Plastrør er iht eier skiftet av han rundt år 2000.  
Durgoventil montert i bod.

- Det er ikke behov for utbedringstiltak siden anlegget fungerer i dag, men ut ifra alder kan skader plutselig oppstå på eldre anlegg.
- Anlegget bør sjekkes av fagperson.

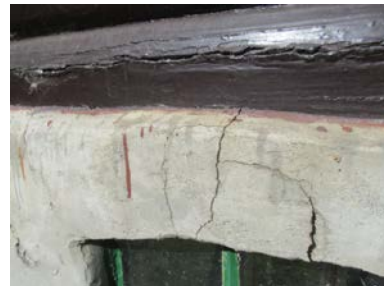
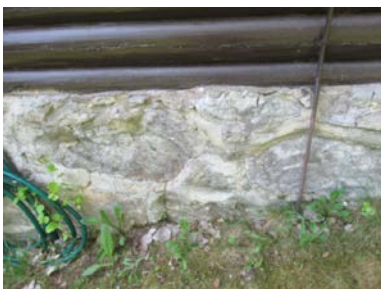
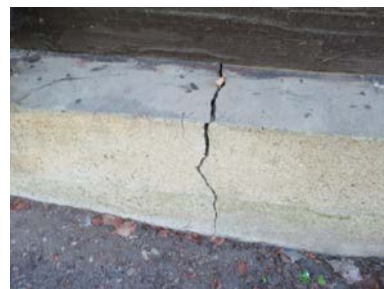
## TG 3 Terrengforhold

Hytte ligger i skrånede terreng hvor terrenget heller fra vest nedover mot øst.
