Tilstandsrapport

Boligbygg med flere boenheter

Enebakkveien 20B , 0657 OSLO

Befaringsdato: 04.03.2026

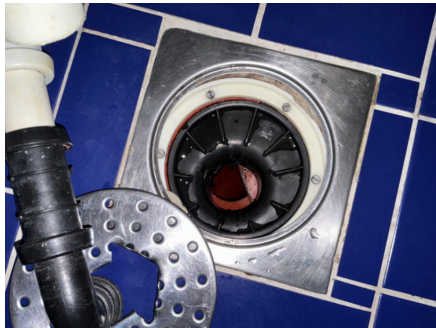
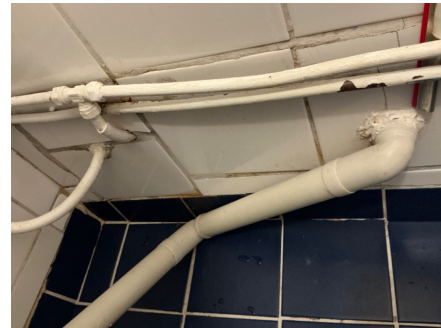
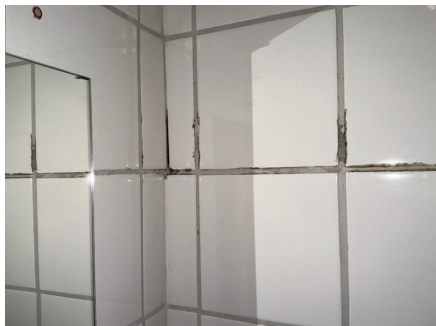
- Riss er observert i flisefuger.

- Det er registrert sprekker i enkelte fliser.

- Det er registrert sprekkeformasjoner og skader på terskel og listverk. Forholdet kan tyde på at døren har vært utsatt for vannsøl over tid. Videre fuktpåvirkning kan føre til ytterligere skade og behov for reparasjon eller utskifting.

- Rørgjennomføringer fremstår som ufagmessig utført og ikke tilfredsstillende tettet. Dette kan medføre økt risiko for at fukt trenger inn i konstruksjonen og over tid føre til fuktskader.

- Det er registrert skrukehull etter tidligere innredning/garnityr som ikke er tilfredsstillende tettet. Slike åpninger kan gi økt risiko for fuktinntrenging i konstruksjonen og kan over tid medføre skjulte fukt- og råteskader.

- Membranens utførelse og tilstand kan ikke konstateres visuelt, og det foreligger ikke dokumentasjon som tilfredsstillende vurderingskriteriene i NS 3600. Dette medfører usikkerhet knyttet til konstruksjonens fuktsikring. Manglende verifisering av membran kan innebære økt risiko for skjulte fuktskader over tid dersom membran ikke er utført korrekt eller har redusert funksjon.

Tilstandsgrad 3 er tildelt etter en helhetsvurdering basert på omfattende slitasje, mangler og forhold som samlet gir økt risiko for fuktskader. Det er registrert riss og sprekker i fliser og fuger, bom i fliser samt svertesopp, i tillegg til skader på terskel og listverk som tyder på tidligere vannsøl. Utførelsen fremstår flere steder som ufagmessig, med ujevne fuger, nivåforskjeller mellom fliser og mangelfull tetting ved rørgjennomføringer. Det er også registrert åpne skruehull etter tidligere innredning som kan gi økt risiko for fuktinntrenging i konstruksjonen.

Membranens utførelse og tilstand kan ikke konstateres visuelt, det foreligger ikke dokumentasjon, og membranen har passert normal brukstid. I tillegg har armaturer passert halvparten av forventet levetid. Ventilasjonen består av naturlig oppdriftsventilasjon uten tilfredsstillende tilluft, noe som kan føre til opphopning av fuktig luft og økt fuktbelastning på konstruksjonen.

Dersom badet ikke oppgraderes, øker risikoen for fuktinntrengning i konstruksjonen, noe som over tid kan føre til skjulte fuktskader, muggvekst og nedbrytning av tilstøtende bygningsdeler. Badet bør derfor påregnes oppgradert med nytt dokumentert tettesjikt, utbedring av ventilasjon samt utskifting av aldrende og mangelfulle bygningsdeler. Kostnadsestimat er basert på en helhetlig oppgradering til dagens forskriftsnivå, da mindre lokale utbedringer normalt ikke vil være tilstrekkelig for å redusere risikoen til et akseptabelt nivå.

Kostnadsestimat: 200 000 - 500 000

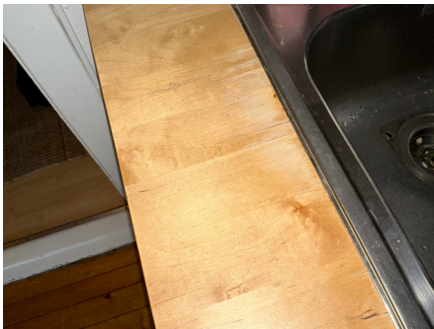
3. ETASJE > BAD

Svelling tyder på tidligere fuktpåkjønning. Over tid kan svellinger øke, noe som kan medføre behov for utskiftning.

- For øvrig bærer innredning og overflater preg av alder og bruksslitasje. Forholdet vurderes som aldersrelatert og medfører i hovedsak estetiske konsekvenser. Vedlikehold eller oppgradering må påregnes over tid.
