Enebolig  
Vestbyvegen 40  
2130 Knapper

**Boligens tekniske tilstand:**

Dato: 18/11/2025

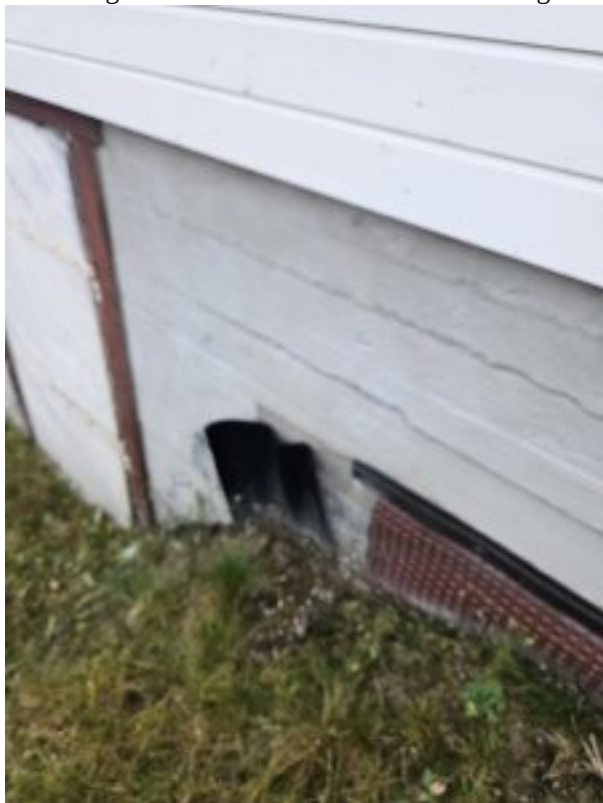
### TG 3 1.1 Byggegrunn, fundamenter, grunnmur, drenering og sikring mot vann og fuktighet

Det er stedvis sprekker og noe avskaling av puss. TG2

Utvendig fuktsikring/drenering er i fra byggeår og passert mer enn sin forventet levetid. TG2

Det ble fuktsøkt forhøyede fuktverdier i kjelleretasjen og det er synlig saltutslag, svertesopp og fukt på nedre del av vegger og på gulv i kjelleretasjen, dette er en indikasjon på at det ikke ligger tettesjikt (plast) til grunn og at det er dreneringsvikt. TG3 Se også punkt 9.1 - 9.1.3.

Knoteplast har stedvis sklidd ut fra klemlist og står fuktutsatt TG3 Det må påberegnes å etablere ny knoteplast i nær fremtid.

| TAKSTMANNENS VURDERING VED TG3: | |
|---|---|
| | <p>Det er stedvis sprekker og noe avskaling av puss. TG2</p> <p>Utvendig fuktsikring/drenering er i fra byggeår og passert mer enn sin forventet levetid. TG2</p> <p>Det ble fuktsøkt forhøyede fuktverdier i kjelleretasjen og det er synlig saltutslag, svertesopp og fukt på nedre del av vegger og på gulv i kjelleretasjen, dette er en indikasjon på at det ikke ligger tettesjikt (plast) til grunn og at det er dreneringsvikt. TG3 Se også punkt 9.1 - 9.1.3.</p> <p>Knoteplast har stedvis sklidd ut fra klemlist og står fuktutsatt TG3 Det må påberegnes å etablere ny knoteplast i nær fremtid.</p> <p>Estimert kostnad er ment å være orienterende for denne type arbeid. Denne rapporten må ikke oppfattes som et pristilbud på utbedring. Endelig pris på utbedring får man først hvis det innhentes pristilbud fra håndverkerfirmaer.</p> <p>Takstmannens prisvurdering ved utskiftning antas mellom Kr. 100 000. - og 300.000.-</p> |

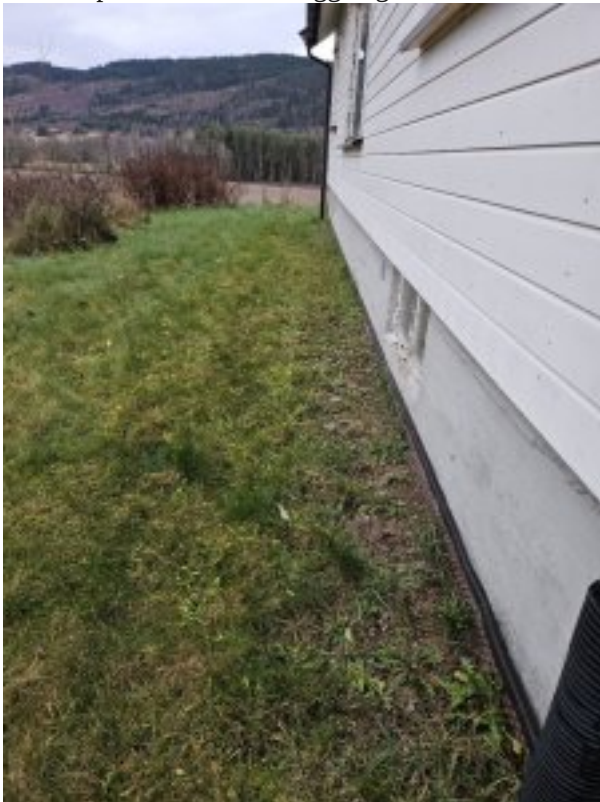
Det er viktig at terrenget har hellingsgrad ut fra grunnmuren. Overflatevann skal hurtigst mulig vekk for å unngå unødige fuktbelastninger på utvendig fuktsikring og drenering.

**Merknader:** Overflatevann skal ikke renne mot vegg/grunnmur. Fallet ut fra bygningen skal være minimum 1:50 i en avstand på minst 3 m fra veggen/grunnmur.

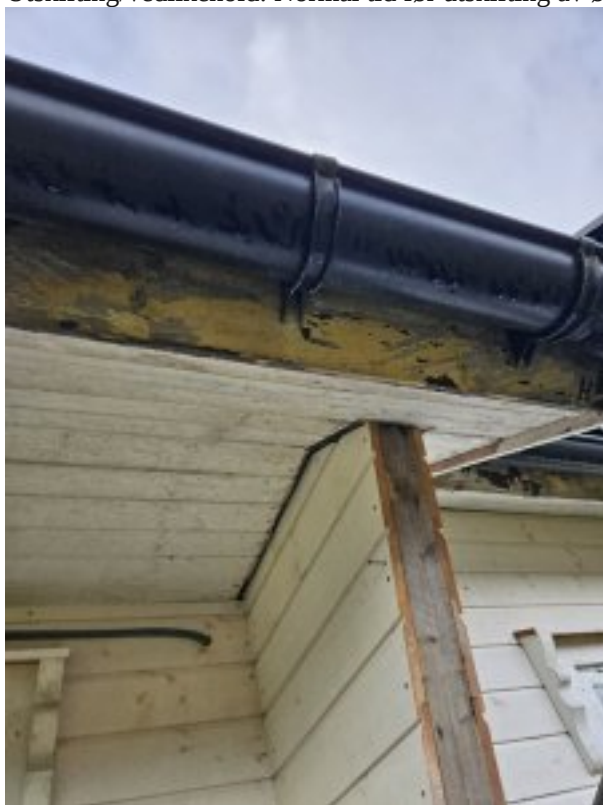
**2. Yttervegger****TG 2 2.1 Yttervegger**

Panelbord i gesims har avflassing av maling, rustene spikerslag og har ett behov for vask og behandling. TG2

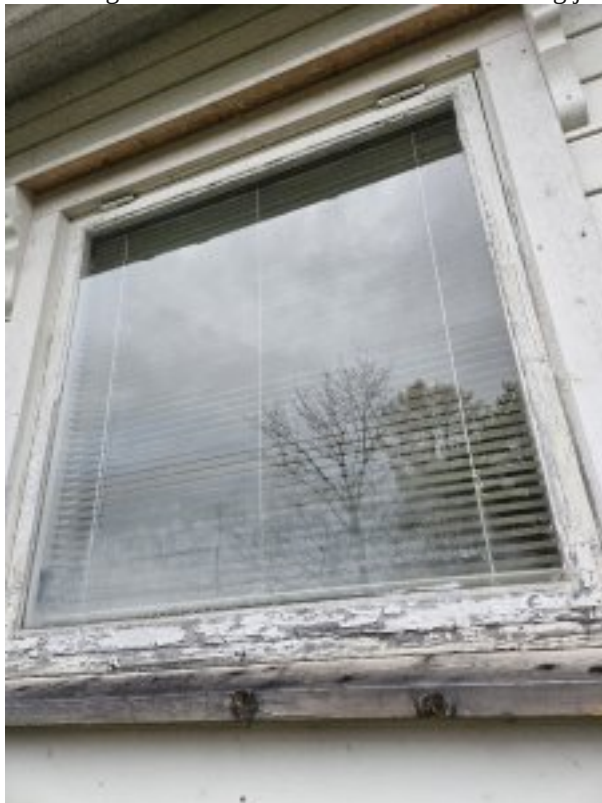
#### TG 3 3.1 Vinduer og ytterdører

Det er påvist avvik ved beslag, vannbord, omramming, karm eller ytre tetting.

Det ble foretatt en enkel funksjonstest av enkelte vinduer, det er 2 stk vinduer som har knust glass og det mangler 1 stk vindu i kjelleretasjen, det er råteskade på enkelte vinduskarmer utvendig. TG3

| TAKSTMANNENS VURDERING VED TG3: | |
|---|---|
| | <p>Vinduer har passert mer enn sin forventet levetid. TG2</p> <p>Ytterdør har behov for behandling og justering, og har passert mer halvparten av sin forventet levetid. TG2</p> <p>Det er stedvis små merker på gerikter og foringer og det mangler lister på begge soverom. TG2</p> <p>Det ble registret punktert glass på vinduer på i stuen på befaringsdagen. TG3</p> <p>Det er 2 stk vinduer som har knust glass og det mangler 1 stk vindu i kjelleretasjen, det er råteskade på enkelte vinduskarmer utvendig. TG3</p> <p>Estimert kostnad er ment å være orienterende for denne type arbeid. Denne rapporten må ikke oppfattes som et pristilbud på utbedring. Endelig pris på utbedring får man først hvis det innhentes pristilbud fra håndverkerfirmaer.</p> <p>Takstmannens prisvurdering ved utskiftning antas mellom Kr. 50.000. - og 100.000.-</p> |

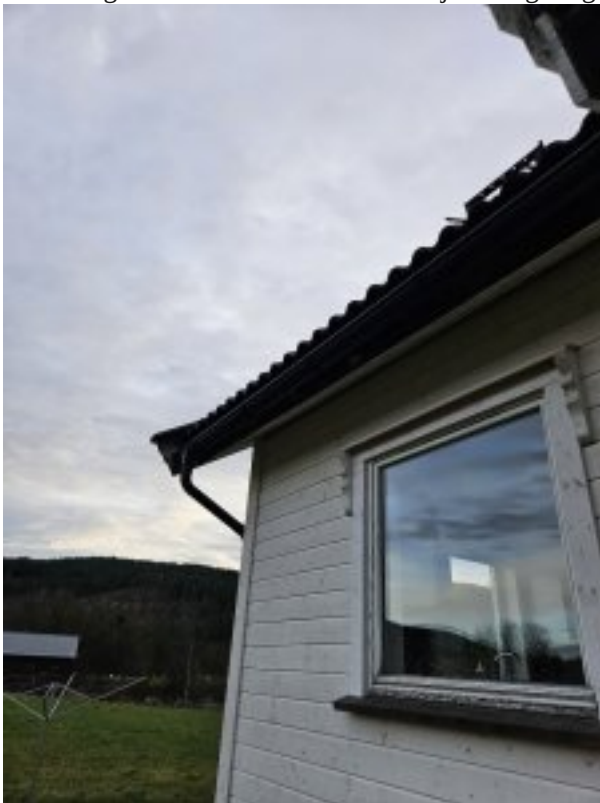
##### TG 2 4.1 Takkonstruksjon, takteking og skorstein over tak

Det er påvist svanker/svai i mønet.  
Det er ikke påvist nevneverdige fuktskjolder.  
Det er ikke påvist råteskade eller skadedyr.  
Det ser tett ut rundt gjennomføringer.  
Det er påvist ventilering/lufting.

Saltak tekket med takstein (hjemmelshaver opplyser om at han tror taksteinen er fra ca 2007). Ytterligere undersøkelser anbefales.  
Befaring ble utført fra bakkeplan og fra takluke opp til krypeloft.  
Konstruksjonen fremstår stabil på befaringsdagen, men det ble avdekket noe nedbøyninger midt på yttertaket. Ytterligere undersøkelser anbefales.  
Det er mye mose på taksteinen, mosen kan skade taksteinen over tid og det kan være skulte feil og mangler som ikke ble avdekket på befaringsdagen, yttertaket har behov for vask. TG2  
Ellers fremstår yttertaket i grei stand på befaringsdagen.

Takrenner og nedløp i sort lakkert stål fra ukjent år.  
Det er ikke registret noen vesentlige nedbøyninger i takrenner på befaringsdagen.  
Det mangler overligger i takrenner. TG2 Ved eventuelt mye tung snø/is kan det skade takrenner og det anbefales å etablere overligger i nær fremtid.

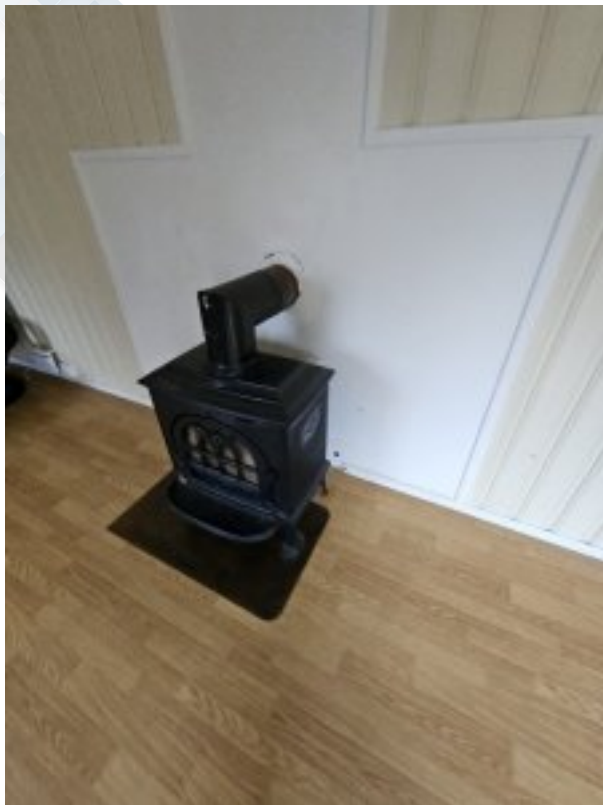
#### TG 2 4.2 Undertak, lekter og yttertekking (taktekkingen)

Det er noe fuktskjolde i undertaket inne på kneloft, dette kan komme av kondens og manglende lufting. TG2 Ytterligere undersøkelser må gjøres.

Det er små riss og setningssprekker på brannmur i stue i 1.etasje. Det ble ikke fremlagt dokumentasjon på utført tilsyn. TG2

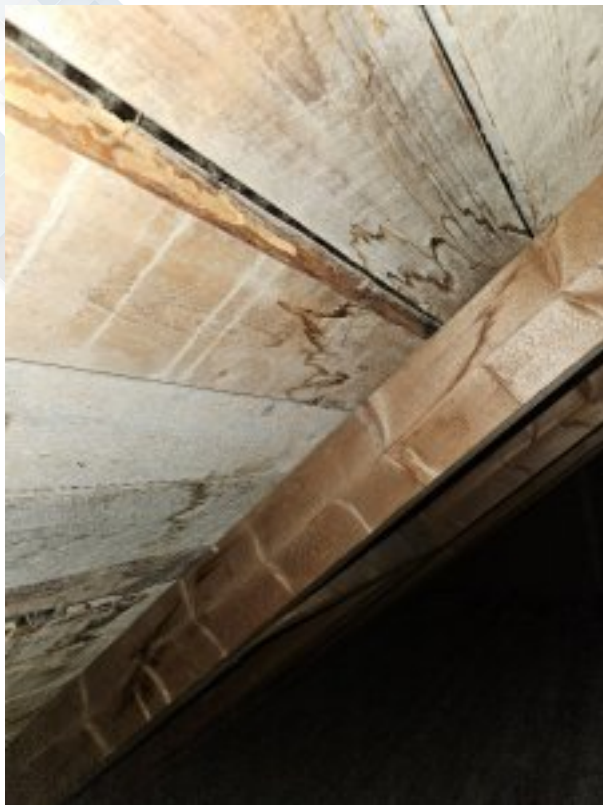
### TG 2 5.1 Loft (konstruksjonsoppbygging)

Det settes tilstandsgrad TG2, grunnet alder, noe fuktskjolder i undertaket og vanskelig tilkomst.

Bilde viser undertak på kneloft.

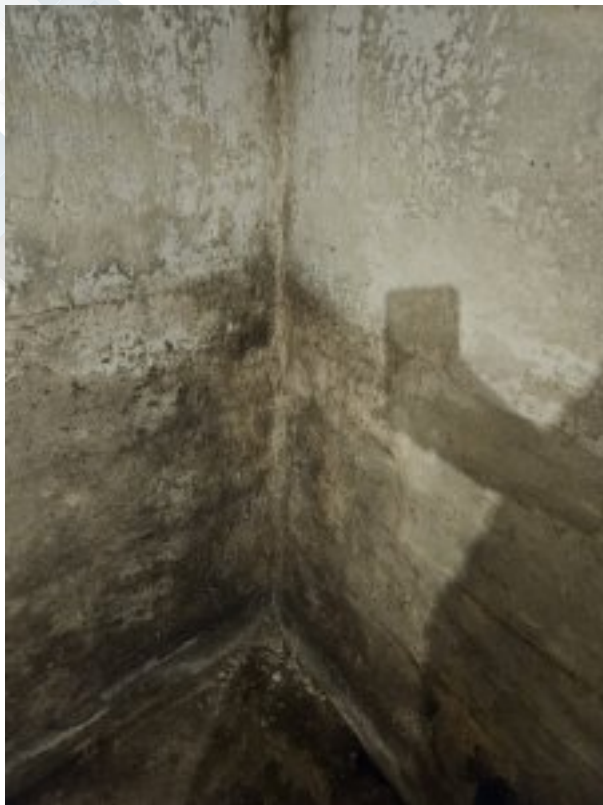
### 9.1 4 stk boder

Det er påvist noen riss eller sprekker.

Det er påvist fuktskjolder, støvkondens, svertesopp og spor etter sopp, råteskader og/eller skadedyr.

Det er synlig saltutslag, fuktskjolder, svertesopp, avflassing av maling og små sprekker på nedre del av vegger. TG2

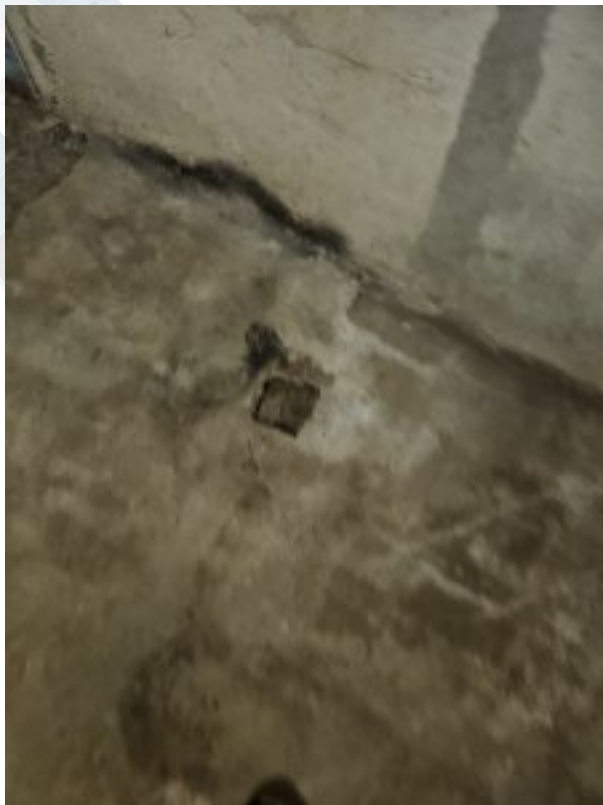
**TG 2** 9.1.2 Gulvets overflate

Det er påvist sopp, råteskade og skadedyr.

Det er stedvis, setningsprekker, saltutslag og svertesopp på betonggulv. TG2

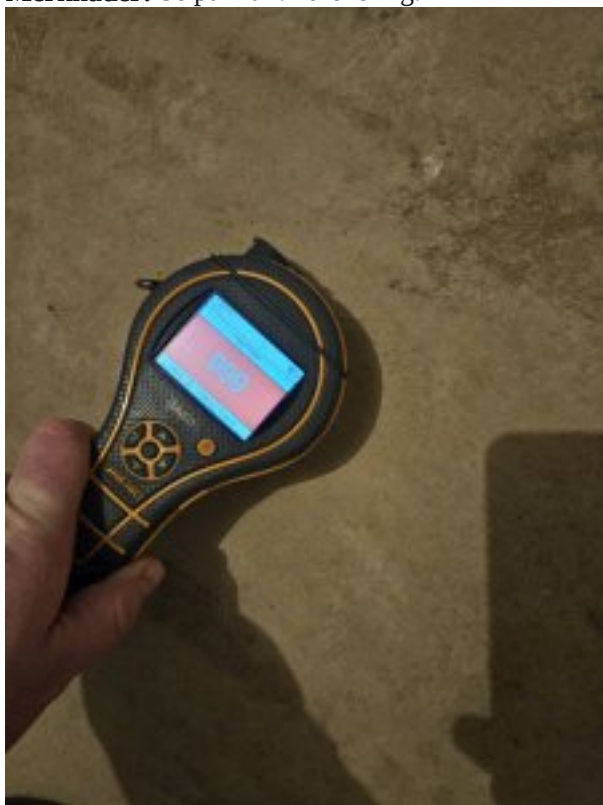
**TG 3** 9.1.3 Fuktmåling og ventilasjon

Det ble utført fuktsøk på tilfeldig utvalgte steder på betonggulvet og yttervegger hvor det avdekkes høye fuktverdier, Dette er en indikasjon på at det ikke ligger tettesjikt til grunn og at det er dreneringsvikt. TG3 Ytterligere undersøkelser må gjøres.

| TAKSTMANNENS VURDERING VED TG3: | |
|---|---|
| | <p>Det ble utført fuktsøk på tilfeldig utvalgte steder på betonggulvet og yttervegger hvor det avdekkes høye fuktverdier, Dette er en indikasjon på at det ikke ligger tettesjikt til grunn og at det er dreneringsvikt. TG3</p> <p>Ytterligere undersøkelser må gjøres.</p> <p>Se estimert kostnad under punkt 1.1 drenering.</p> |

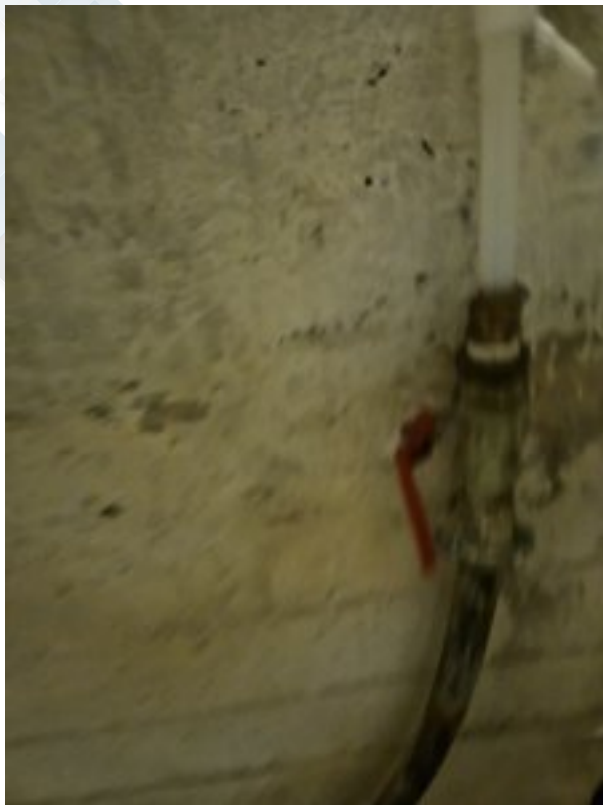
**10. VVS****TG 2** 10.1 WC og innvendige vann- og avløpsrør

Det er noe rust på stoppekransen og koblingene til stikkledning inn i boligen i kjelleretasjen. TG2 Det anbefales oppsyn av disse koblingene da stoppekransen og koblinger kan svekke funksjon med tid.
