# Tilstandsrapport

Enebolig

Ørnevegen 4, 2032 MAURA

Befaringsdato: 21.07.2025

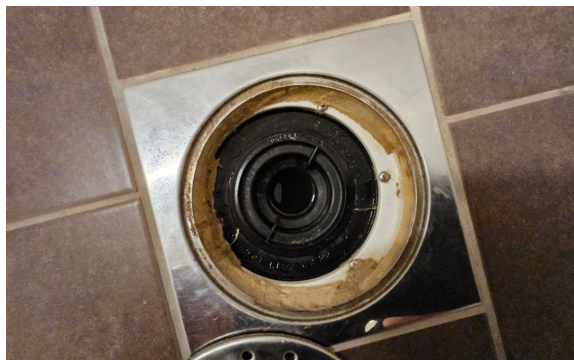
#### ! TG 1 Sluk, membran og tettesjikt

Det er plastsluk og membran med dokumentert utførelse.

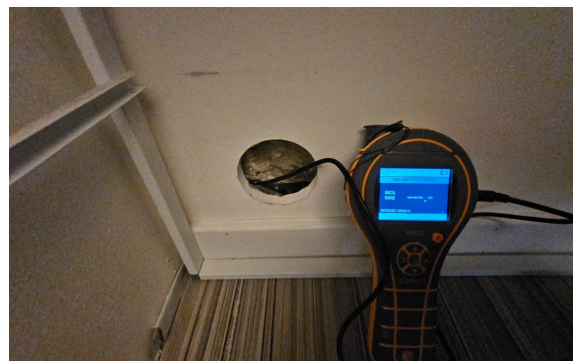
#### ! TG 0 Tilliggende konstruksjoner våtrom

Hulltaking er foretatt uten å påvise unormale forhold. Hulltaking er foretatt i garderobeskap. Fuktkvotemåling (vekt%) i konstruksjonen ble målt til 0-6.

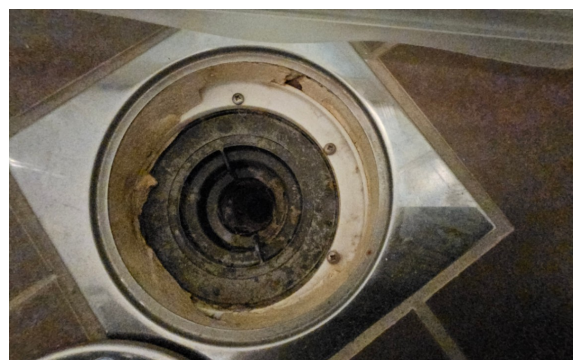
#### ! TG 1 Sluk, membran og tettesjikt

Det er plastsluk og membran med dokumentert utførelse.

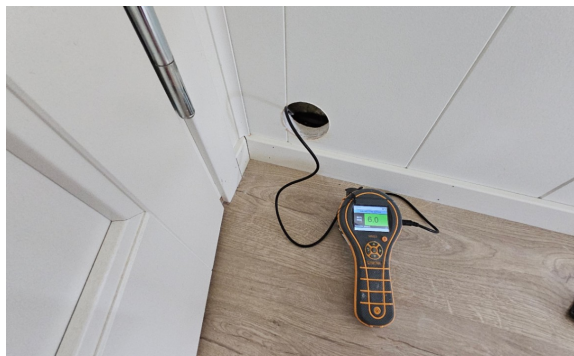
## ! TG 0 Tilliggende konstruksjoner våtrom

Hulltaking er foretatt uten å påvise unormale forhold. Hulltaking er foretatt i gang. Fuktkvotemåling (vekt%) i konstruksjonen ble målt til 6.

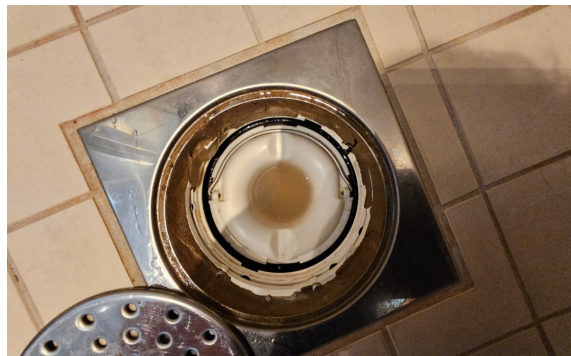
## ! TG 1 Sluk, membran og tettesjikt

Det er plastsluk og membran med dokumentert utførelse.

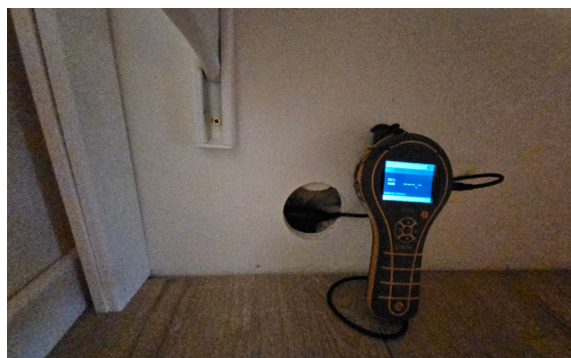
## ! TG 0 Tilliggende konstruksjoner våtrom

Hulltaking er foretatt uten å påvise unormale forhold. Hulltaking er foretatt i garderobeskap. Fuktkvotemåling (vekt%) i konstruksjonen ble målt til 0-6.

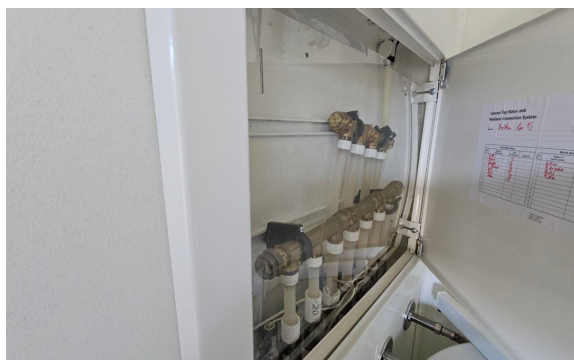
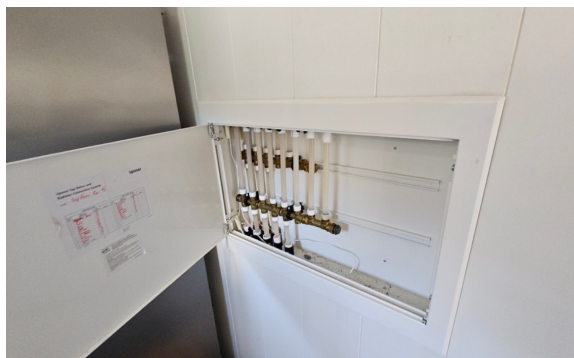
### ! TG 1 Vannledninger

Innvendige vannledninger er av plast (rør i rør). Det er besiktiget i rørskap.

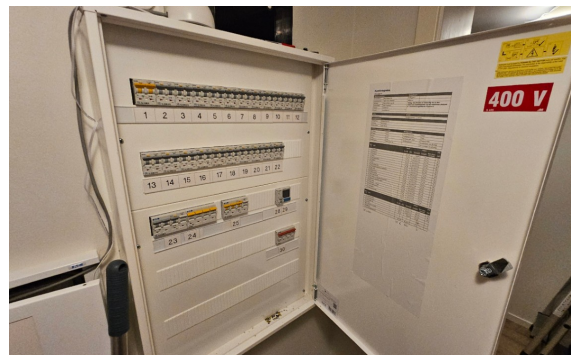
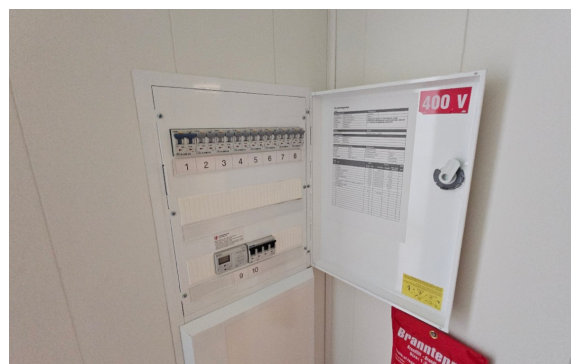
12. Foreta en helhetsvurdering av det elektriske anlegget, dets alder, allmenne tilstand og fare for liv og helse. Bør det elektriske anlegget ha en utvidet el-kontroll?

**Ja** Det foreligger dokumentasjon fra det utførende installasjonsfirmaet av nyanlegget. Imidlertid er samsvarserklæringen over 5 år gammel, og det finnes ingen el-tilsynsrapport fra de siste 5 årene. Derfor anbefales det en generell gjennomgang av det elektriske anlegget av en kvalifisert el-fagmann, i henhold til NEK 405-2. Dette vil sikre at anlegget oppfyller gjeldende sikkerhetsstandarder og forskrifter. Det er eierens ansvar å sørge for at det elektriske anlegget til enhver tid oppfyller og tilfredsstiller kravene i forskrift om elektriske lavspenningsanlegg (FEL) og NEK 400. Anlegget skal oppfylle de standardene som gjaldt på etableringstidspunktet, men eventuelle oppgraderinger eller endringer må oppfylle dagens standarder.
