# Tilstandsrapport

Kjedehus

Husøystrand 5B , 3132 HUSØYSUND

Befaringsdato: 13.02.2026

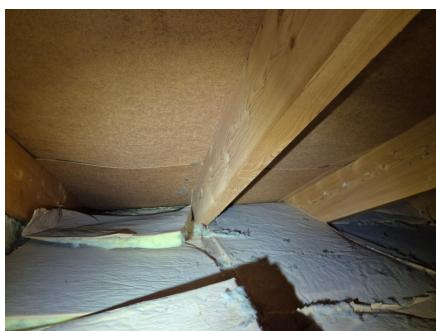
Det er registrert fuktskjolder i undertak i område ved pipe. Det ble målt fuktverdier på 12,4 %, som er innenfor normalverdier for tørt treverk. Det ble ikke registrert forhøyede fuktverdier på befaringsdagen.

Isolasjon som er ført helt ned til raft bør trekkes noe tilbake for å sikre tilstrekkelig ventilasjon. Begrenset lufting kan over tid medføre økt risiko for kondens og fuktpåvirkning i konstruksjonen.

Fuktskjolder på undertak.

Lite luft i nedre del.

Det anbefales nærmere kontroll av område ved pipe for å avklare årsak til tidligere fuktpåvirkning.

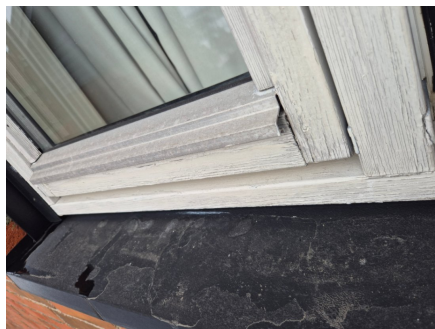
Råte i listverk rundt kontorvindu.

Værslitt treverk på vinduer mot syd.

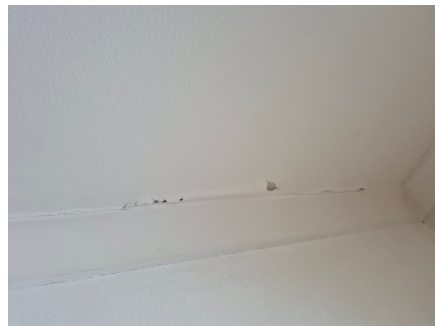
Det er stedvis noe tørkesprekker mot himling, og sprekk i tapet på soverom.  
Noe sprukket flater i hjørner mot pipe i 1. etg. etter en tidligere lekkasje i 2021. utvendige tiltak utført i regi av sameiet, og ingen antydninger til lekkasje de siste årene ifølge eier. Det ble heller ikke målt/indikert noe fukt ved befaring.

Sprekker på soverom i 2. etg.

Sprekker mot pipe.

Sprekkdannelse kan utbedres ved sparkling/fuge og overflatebehandling. Det anbefales å følge med på området over tid for å avdekke eventuell ny bevegelse eller fuktpåvirkning.

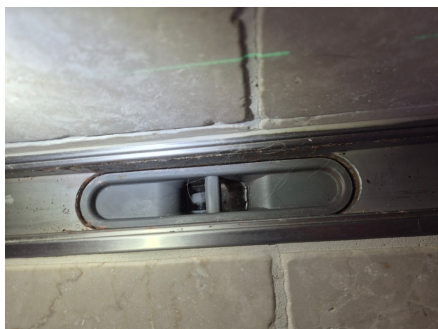
Overvåk tilstanden jevnlig. Konsekvensen av at mer enn halvparten av forventet brukstid er passert, er økt risiko for at membranen kan svikte, noe som kan føre til lekkasjer og fuktskader i konstruksjonen.

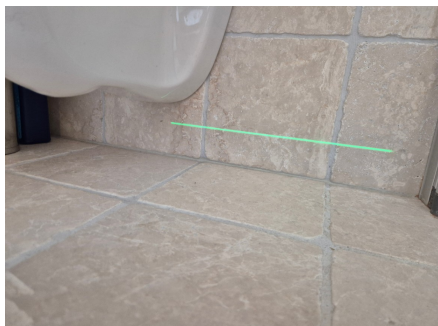
- Det er ikke påvist tilfredsstillende løsning for å synliggjøre lekkasje fra innebygget sisterner.

Ingen drensspalte under toalett.

Det bør etableres en løsning som synliggjør eventuelle lekkasjer fra den innebygde sisternen, for eksempel ved å montere en drens-spalte eller lekkasjesikring. Uten en slik løsning kan lekkasjer forbli uoppdaget over tid, noe som øker risikoen for omfattende fuktskader i omkringliggende byggematerialer.
