Husøystrand 5B, 3132 HUSØYSUND

**Sjelden toppleilighet på over 200  
kvm | 3 terrasser | Båtplass | 2  
garasjeplasser | Panoramautsikt**

# Tilstandsrapport

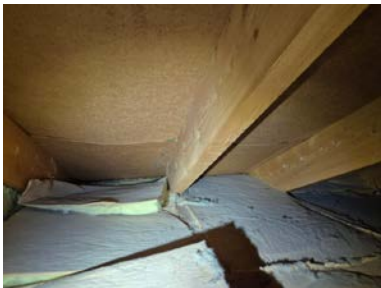
Det er registrert fuktskjolder i undertak i område ved pipe. Det ble målt fuktverdier på 12,4 %, som er innenfor normalverdier for tørt treverk. Det ble ikke registrert forhøyede fuktverdier på befaringsdagen.

Fuktskjolder på undertak.

Det anbefales nærmere kontroll av område ved pipe for å avklare årsak til tidligere fuktpåvirkning.

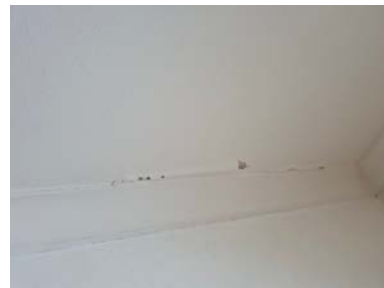
Noe sprukket flater i hjørner mot pipe i 1. etg. etter en tidligere lekkasje i 2021. utvendige tiltak utført i regi av sameiet, og ingen antydninger til lekkasje de siste årene ifølge eier. Det ble heller ikke målt/indikert noe fukt ved befarings.

Sprekker på soverom i 2. etg.

Sprekker mot pipe.

Konsekvens/tiltak: Sprekkdannelse kan utbedres ved sparkling/fuge og overflatebehandling. Det anbefales å følge med på området over tid for å avdekke eventuell ny bevegelse eller fuktpåvirkning.

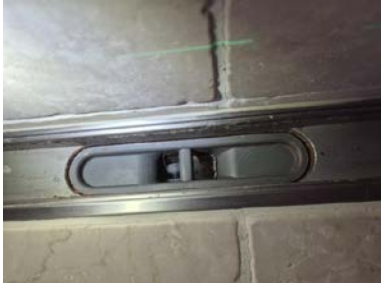
Mer enn halvparten av forventet brukstid er passert på membranløsningen.  
Konsekvens/tiltak: Overvåk tilstanden jevnlig. Konsekvensen av at mer enn halvparten av forventet brukstid er passert, er økt risiko for at membranen kan svikte, noe som kan føre til lekkasjer og fuktskader i konstruksjonen.

Overvåk tilstanden jevnlig. Konsekvensen av at mer enn halvparten av forventet brukstid er passert, er økt risiko for at membranen kan svikte, noe som kan føre til lekkasjer og fuktskader i konstruksjonen.

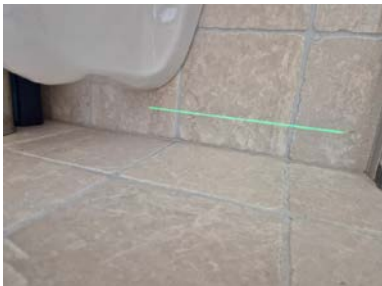
Det er ikke påvist tilfredsstillende løsning for å synliggjøre lekkasje fra innebygget sisterner.

Ingen dreusspalte under toalett.

Det bør etableres en løsning som synliggjør eventuelle lekkasjer fra den innebygde sisternen, for eksempel ved å montere en drengspalte eller lekkasjesikring. Uten en slik løsning kan lekkasjer forbli uoppdaget over tid, noe som øker risikoen for omfattende fuktskader i omkringliggende byggematerialer.
