Tilstandsrapport

Tomannsbolig

Slåttsvelia 6, 2386 BRUMUNDDAL

Befaringsdato: 04.03.2025

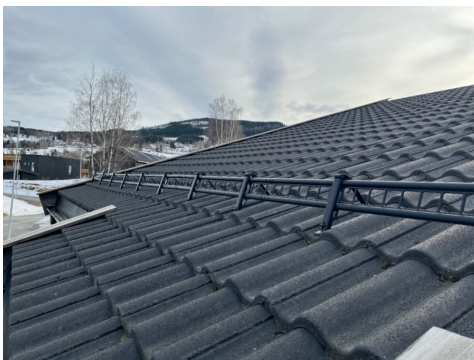
Taktekking

Taktekkingen er av betongtakstein. Taket er besiktiget fra takfot i stige.

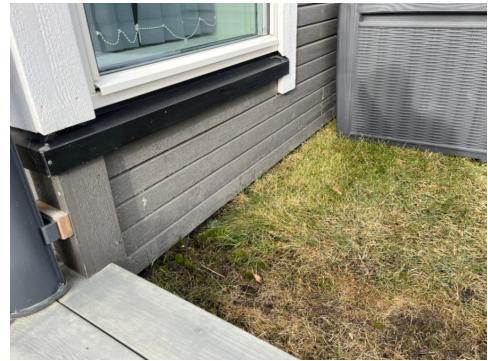
Veggkonstruksjon

Veggene har bindingsverkskonstruksjon fra byggeår. Fasade/kledning har liggende bordkledning.

- Bordkledning går stedvis nesten helt ned i terreng.

- Lokal utbedring bør foretas for å øke avstanden mellom terreng og bordkledning.

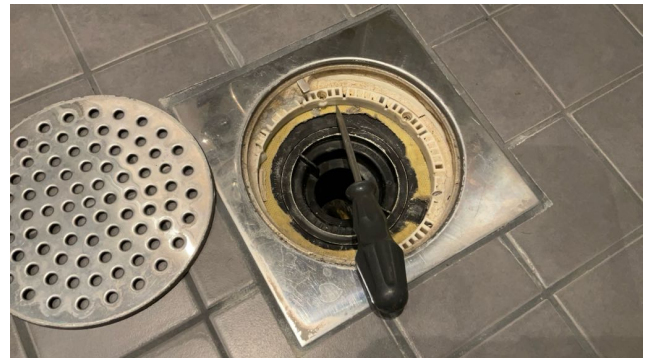
TG 1 Sluk, membran og tettesjikt

Det er plastsluk og smøremembran med dokumentert utførelse.

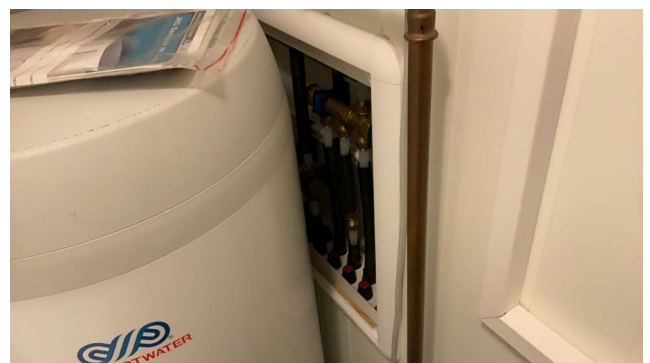
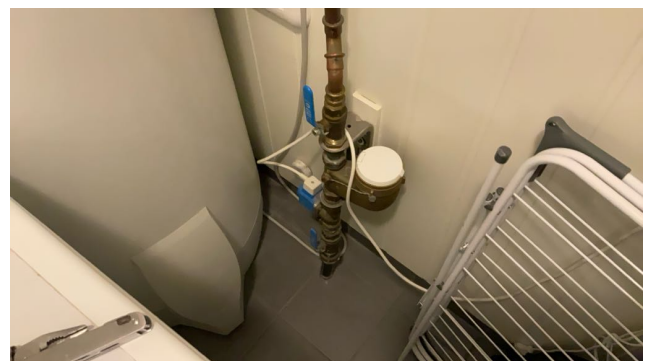
TG 2 Vannledninger

Innvendige vannledninger er av plast (rør i rør). Det er ikke besiktiget i rørskap. Plast vannledning i inntak, vannmåler og stoppekran på teknisk rom. Stoppekran ligger utenfor vannskapet.

- Rørkursene på rør-i-rør systemet på vannledninger er ikke merket.

Vanskelig tilkomst til rørskap på grunn av plassering av varmtvannsbereder.

Fordelerskap må være plassert slik at vannrørene er lett tilgjengelige for montering og utskifting. I tillegg må det være lett atkomst til eventuelle avstengingsventiler i skapet. For eksempel må man unngå å plassere fordelerskap bak vaskemaskiner eller tilsvarende.

- Rørkurser på rør-i-rør system bør merkes.

Utfordrende å gjøre noe med tilkomsten til vann skapet, vær oppmerksom på dette avviket.

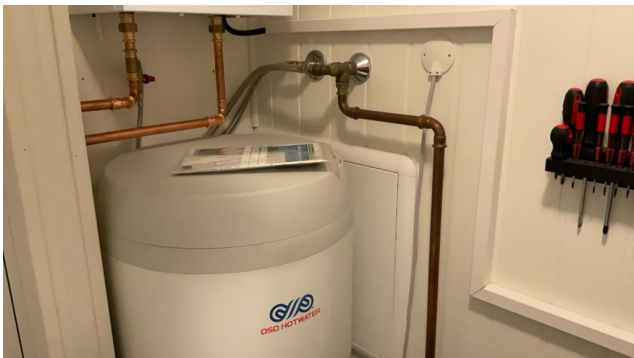
TG 1 Vannbåren varme

Vannbåren gulvvarme varmes opp via elo-block.
El- Kjelen har integrert trykk ekspansjon, lavenergipumpe, manometer og sikkerhetsventil.
Betjenes via opplyst display i front.
