Eidsliveien 15, 1940 BJØRKELANGEN

**Tiltalende enebolig med flott,
solrikt uteområde, hage,
dobbelgarasje - innholdsrik
planløsning og god standard!**

Salgsobjekt: Enebolig
Eierform: Eiet
Byggeår: 1974
BRA-i/BRA Total: 249/303 m²
Tomtstr.: 1210.9 m²
Gnr./bnr.: Gnr. 2, bnr. 18

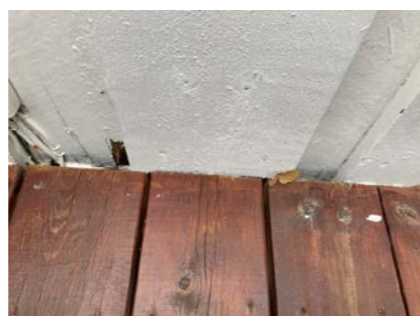
- Det er ingen eller liten lufting i nedre kant av kledning mot grunnmur.
- Det er påvist spredte råteskader i bordkledningen.

Liten lufting i nedre kant var normal byggeskikk på byggetidspunktet.
Det ble påvist råteskader i trebordkledning på vegg mot øst.

- Råteskadet trekledning må skiftes ut.

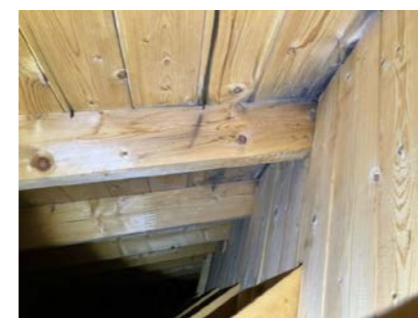
Takkonstruksjon/Loft

Undertaket er misfarget ved kott på nordre side. Dette antas å skyldes kondens som oppstår ved luftlekkasjer med varmluft fra kott.

Det bør gjøres tiltak med tetting for å hindre luftlekkasjer fra bod og lufting over konstruksjonen bør kontrolleres.

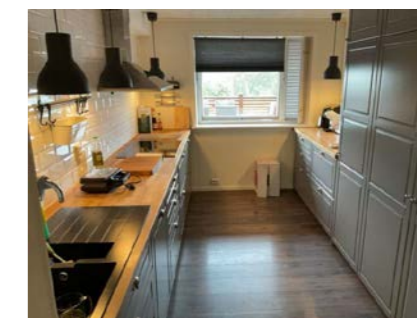
- Kjøkken > Underetasje > Kjøkken > Overflater og innredning: Det er ikke påvist tegn på at det er montert lekkasjedeteksjon ved oppvaskmaskin/ oppvaskkum, dette er et krav på kjøkkenet ut ifra alder. Det bør monteres lekkasjedeteksjon ved oppvaskmaskin/oppvaskkum.

- Det bør monteres lekkasjedeteksjon ved oppvaskmaskin/oppvaskkum.

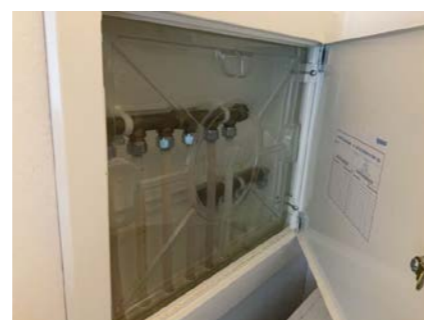
- Tekniske installasjoner > Vannledninger: Mer enn halvparten av forventet brukstid er passert på innvendige vannledninger. Gjelder vannrør fra byggeåret. Det er ikke behov for utbedringstiltak siden anlegget fungerer i dag, men ut ifra alder kan skader plutselig oppstå på eldre anlegg.

- Det er ikke behov for utbedringstiltak siden anlegget fungerer i dag, men ut ifra alder kan skader plutselig oppstå på eldre anlegg.

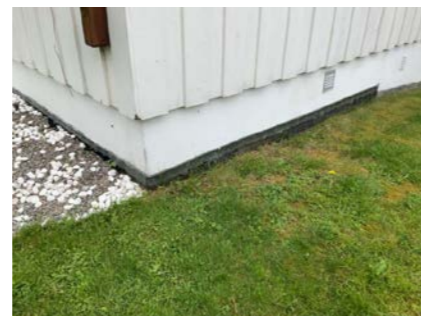
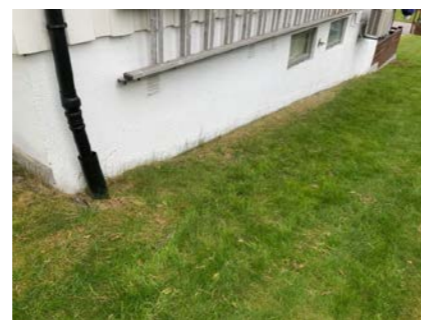
utvendig fuktsikring av grunnmuren ved kjeller/ underetasje. Mer enn halvparten av forventet levetid på drenering er overskredet. Det mangler topplis/ klemlis på grunnmursplate stedvis. Tiltak for redrenering rundt boligen kan ikke utelukkes.

- Tiltak for redrenering rundt boligen kan ikke utelukkes.
- Fuktsikring av muren må etableres inkl. klemlist.
- Overvåk tilstanden jevnlig. For å få tilstandsgrad 0 eller 1 må dreneringen skiftes ut, men tidspunktet for når dette er nødvendig er vanskelig å si noe om.
