Tilstandsrapport

Enebolig

Eidsliveien 15, 1940 BJØRKELANGEN

Befaringsdato: 30.05.2024

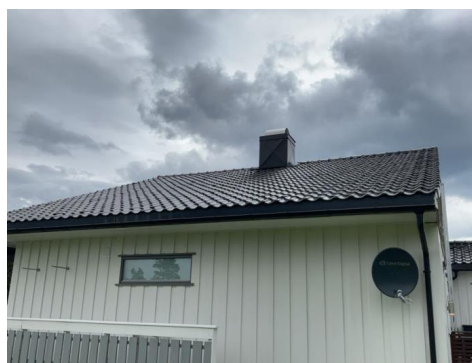
TG 2 Veggkonstruksjon

Veggene har bindingsverkskonstruksjon fra byggeår. Fasade/kledning har hovedsaklig stående trebordkledning og det er stedvis liggende trebordkledning.
Vegger og ytterkledning ble besiktiget fra bakkenivå.

- Det er ingen eller liten lufting i nedre kant av kledning mot grunnmur.
- Det er påvist spredte råteskader i bordkledningen.

Liten lufting i nedre kant var normal byggeskikk på byggetidspunktet. Det ble påvist råteskader i trebordkledning på vegg mot øst.

- Råteskadet trekledning må skiftes ut.

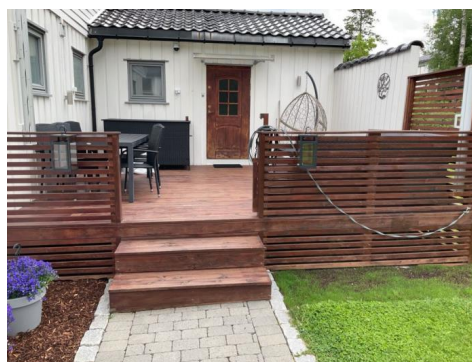
TG 3 Veranda i 1. etasje

- Det er påvist fukt/råteskader i konstruksjonen.
- Mer enn halvparten av forventet brukstid er passert på tettesjikt/membran.
- Rekkverket er for lavt i forhold til dagens krav til rekkverkshøyder.

Rekkverkshøyde er ca. 90 cm. og tilfredsstilte byggeårets krav. Det er sprekker og slitasje på fuger på gulv. Det er stedvis råteskader i bunn av rekkverksstolper og på enkelte trebord på rekkverk.

- Råteskadet trekledning må skiftes ut.
- Tidspunkt for utskiftning av tettesjikt/membran nærmer seg ut ifra alder på dagens tekking.
- Råteskadede konstruksjoner må skiftes ut.
- Det er ikke krav om utbedring av rekkverkshøyde opp til dagens forskriftskrav.

Kostnadsestimat: 50 000 - 100 000

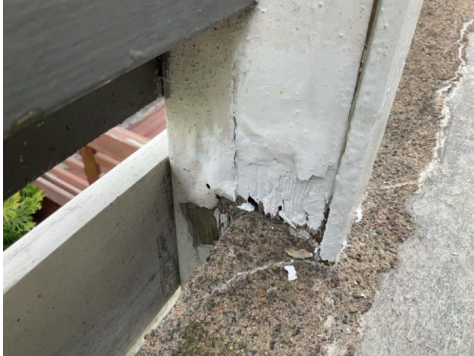
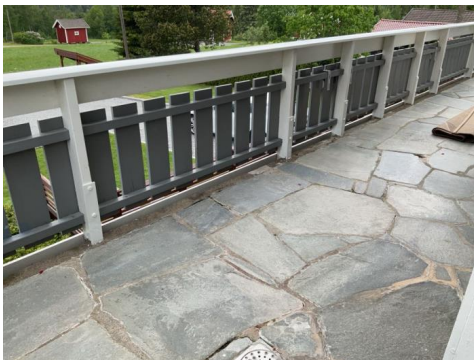
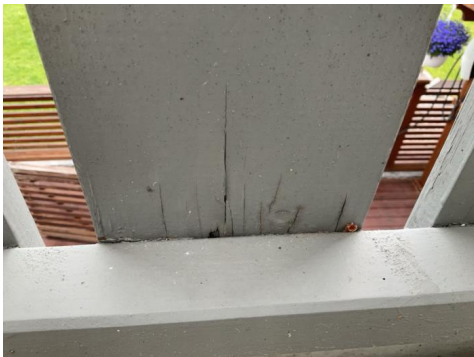
TG 2 Terrasse i U. etasje

Terrasse i trekonstruksjon på mark med spaltegulv av tre.
Rekkverk i trekonstruksjon på granittsteinsmur.
Del av terrasse er takoverbygd med pulttak i trekonstruksjon tekket med profilerte metall takplater.

Takkonstruksjonen bør forsterkes.

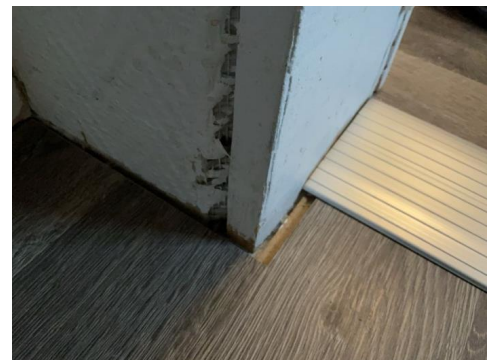
TG 3 Etasjeskille/gulv i 2. etasje

- Målt høydeforskjell på mellom 10 - 20 mm innenfor en lengde på 2 meter. Tilstandsgrad 2 gis med bakgrunn i standardens krav til godkjente måleavvik.
- Målt høydeforskjell på over 15 mm gjennom hele rommet. Tilstandsgrad 2 gis med bakgrunn i standardens krav til godkjente måleavvik.
- Målt høydeforskjell på over 20 mm innenfor en lengde på 2 meter. Tilstandsgrad 3 gis med bakgrunn i standardens krav til godkjente måleavvik.

Det er merkbare skjevheter/planavvik på gulv i 2. etasje.

- For å få tilstandsgrad 0 eller 1 må høydeforskjeller rettes opp. Det vil imidlertid sjelden være økonomisk rasjonelt som et enkeltstående tiltak i en bolig som dette. Dersom boligen en gang skal renoveres, kan man vurdere slike tiltak.
- For å få tilstandsgrad 0 eller 1 må høydeforskjeller rettes opp. Ytterligere undersøkelser må foretas for å få kartlagt omfanget for utbedring.

Kostnadsestimat: 100 000 - 300 000

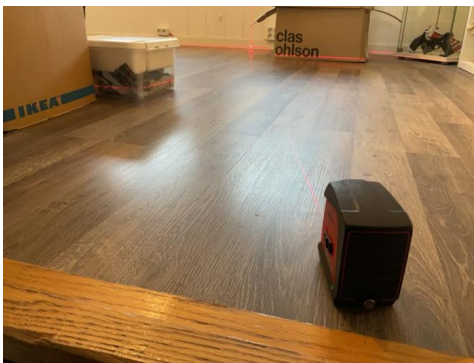
TG 2 Gulv mot grunn/gulv i U. etasje

- Målt høydeforskjell på mellom 10 - 20 mm innenfor en lengde på 2 meter. Tilstandsgrad 2 gis med bakgrunn i standardens krav til godkjente måleavvik.
- Målt høydeforskjell på over 15 mm gjennom hele rommet. Tilstandsgrad 2 gis med bakgrunn i standardens krav til godkjente måleavvik.

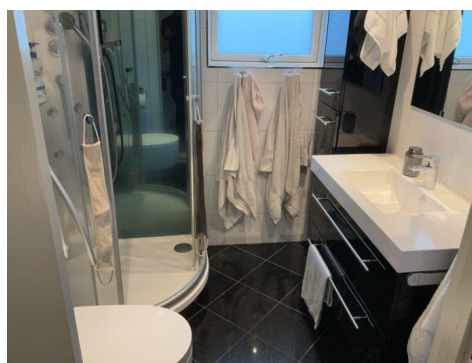
! TG 2 Overflater vegger og himling

- Det er vindu/dør med ikke fuktbestandige materialer i våtsone (ved vask, dusj, badekar, osv.), løsningen eller byggematerialet er uegnet

- Uegnede materialer må fuktbeskyttes/utskiftes.

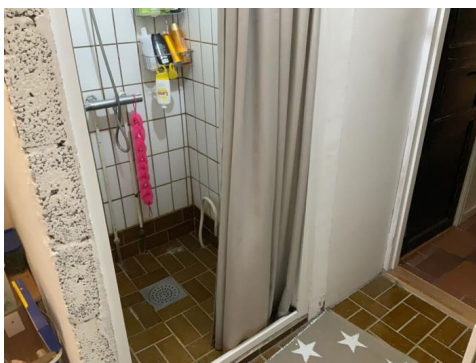
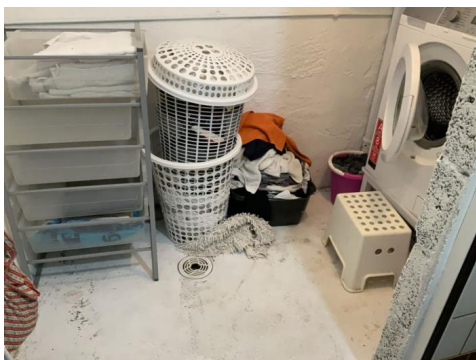
TG 2 Tilliggende konstruksjoner våtrom

Med overflatesøk med fuktindikator Protimeter MMS ble det påvist forhøyede fuktverdier nederst på grunnmur og i betonggulv.
Grunnmur og betonggulv mot grunn på bygninger fra denne byggetiden er normalt ikke fuktsikret og kapilærsug av fukt kan forekomme.

Det bør gjøres tiltak med fuktsikring av kjelleretasjen.
