Bakåsveien 41

1900 FETSUND

Tilstandsrapport

Eierskifte

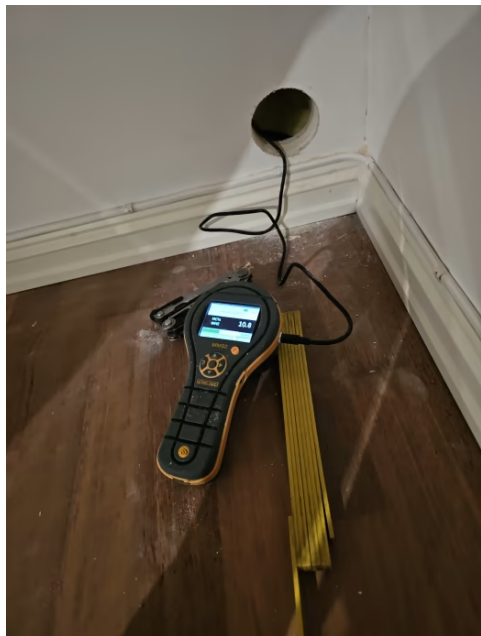
6.3 Rom under terreng

Type rom under terreng	Innredet
Er det gjennomført arbeider etter byggeår?	Ja
Det er gjort i nyere tid iht. ferdigattest.	
Er det foretatt hulltaking i utlektet vegg eller i eventuelt oppforet tregulv?	Ja
Er det symptomer på fuktskade? (se etter skader og foreta fuktmåling)	Nei
Er oppholdsrom manglende ventilert?	Nei
Oppsummering av rom under terreng	
Det er foretatt hulltaking i nedre del av vegg i gangen under trapp.

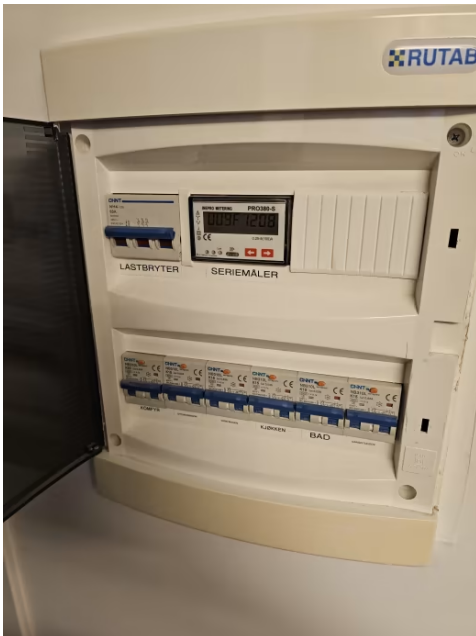
Sekundær sikringskap i utleiedel.

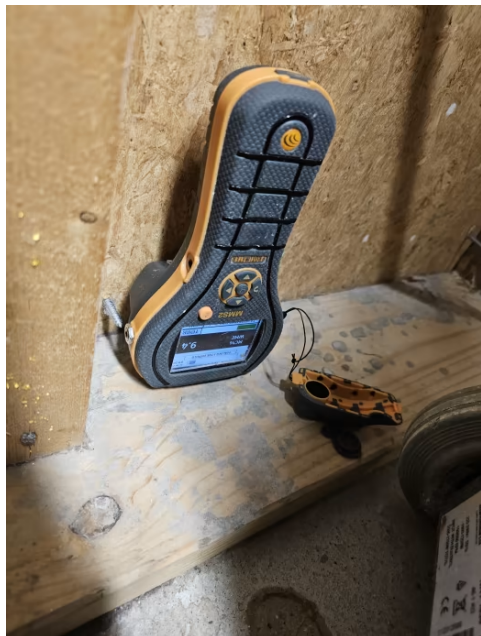
6.26 Våtrom: Bad underetajse

Er det manglende mulighet for renhold og inspeksjonsmulighet av sluk?	Nei
Type sluk	Plast
Er det påvist avvik ved utførelsen av membran/tettesjikt/klemring rundt sluk?	Ikke kontrollerbart
Er det påvist tegn på utettheter f.eks. rundt rørføringer eller andre overganger?	Nei
Er det påvist feil utførelse, feil materialvalg, eller skader i tettesjikt med fare for fuktskade?	Ja
Har membran/tettesjikt nådd en alder som gir økt risiko for skader eller følgeskader?	Nei
Oppsummering av membran, tettesjikt og sluk	TG-2
Det er ikke mulig å konstatere membran i sluket. Badet har trolig tettesjikt, men det anbefales å fremlegge dokumentasjon for å konstatere utførelsen.

Beskrivelse	
Bader er innredet med vegghengt WC, servant innredning med speil og dusjnise.	
Er det skader på utstyr og innredning?	Nei
Er det innebygd sisterner til klosett?	Ja
Er det manglende drenering av lekkasjevann fra innebygd sisterner?	Ja
Oppsummering av sanitærutstyr	TG-1
Det er ikke etablert noen dreksåpning for synliggjøring av eventuell lekkasje fra innebygget sisterner, og det er ikke framlagt noen dokumentasjon på annen godkjent løsning.

Er det foretatt hulltaking fra tilstøtende rom?	Ja
Er det registrert fukt eller andre skader ved hulltaking?	Nei
Oppsummering av fukt	TG-0
Hulltaking er foretatt uten å påvise unormale forhold. Hulltaking er foretatt fra tilstøtende bod. Fuktkvotemåling (vekt%) i konstruksjonen ble målt til 9,4.
