# Bakåsveien 41 1900 FETSUND

## Tilstandsrapport Eierskifte

Boligtype: Enebolig

Byggeår: 1987

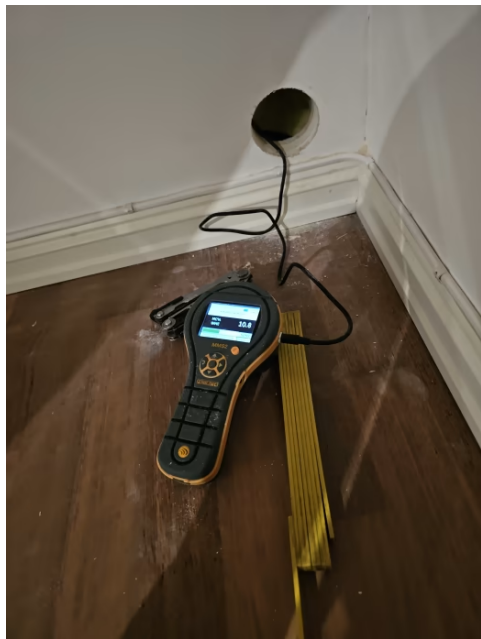
### 6.3 Rom under terreng

| Det er foretatt hulltaking i nedre del av vegg i gangen under trapp. | |

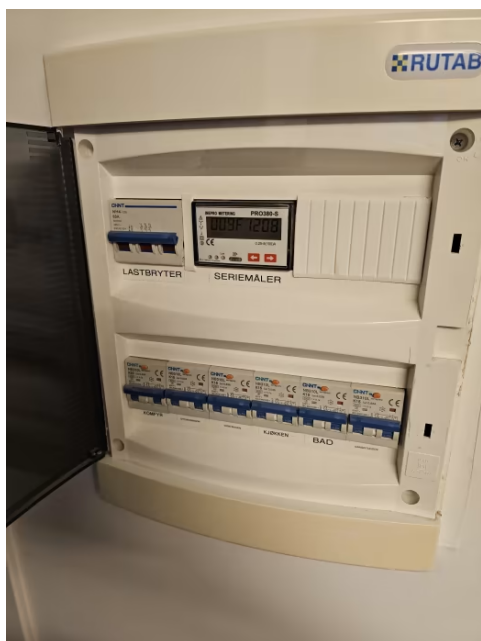
Sekundær sikringskap i utleiedel.

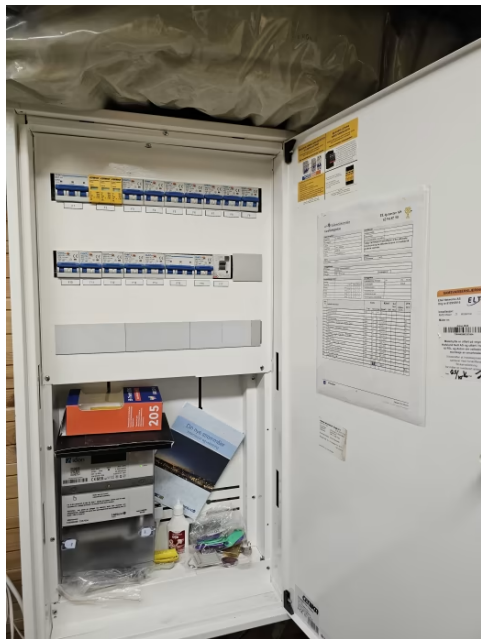
Hovedsikringskap

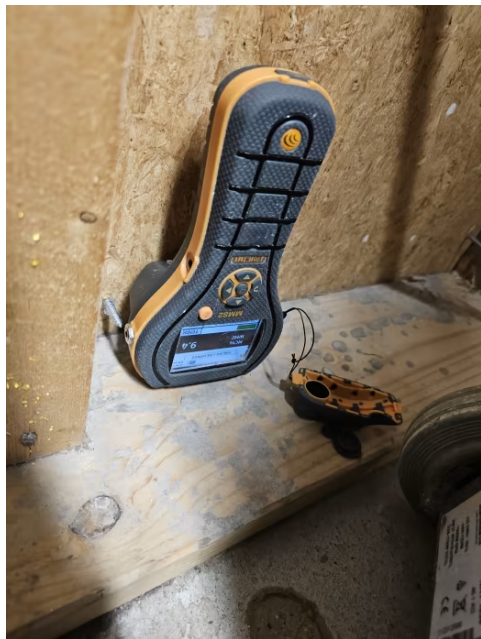
## 6.26 Våtrom: Bad underetajse

| Er det påvist feil utførelse, feil materialvalg, eller skader i tettesjikt med fare for fuktskade? | Ja |

| Det er ikke etablert noen dreksåpning for synliggjøring av eventuell lekkasje fra innebygget sisterner, og det er ikke framlagt noen dokumentasjon på annen godkjent løsning. | |

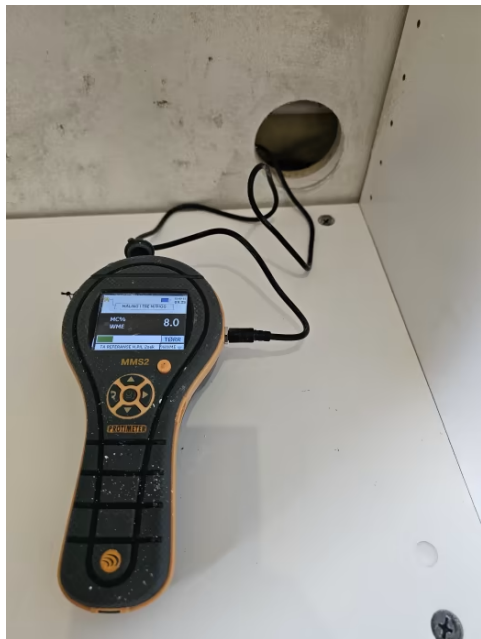
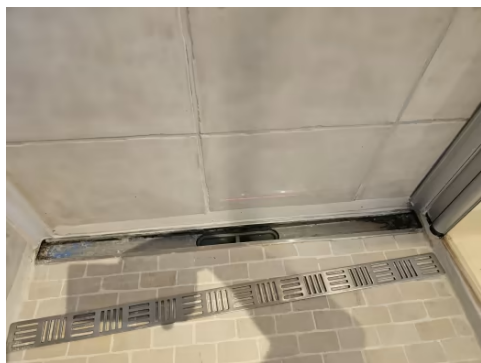
## 6.27 Våtrom: Bad 1. etasje

| Det er ikke etablert noen dreneringsåpning for synliggjøring av eventuell lekkasje fra innebygget sisterner, og det er ikke fremlagt noen dokumentasjon på annen godkjent løsning. | |
