Tilstandsrapport

Boligbygg med flere boenheter
-

Thorvald Meyers gate 79 A, 0552 OSLO
-

Befaringsdato: 04.09.2024

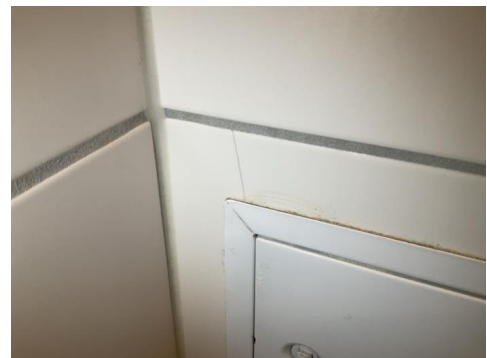
- Det er påvist sprekker i fliser.

Kjøpere må vurdere selv om fliser skal byttes. Det har liten praktisk betydning og har ingenting med tetting/fuktsikring å gjøre. Avviket er vurdert som estetisk.

Sprekk i flis over luke.

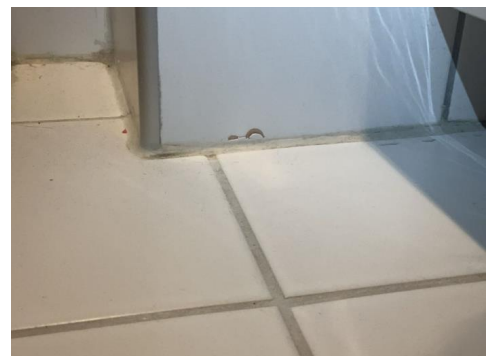
Avskalling av flis på sistene.

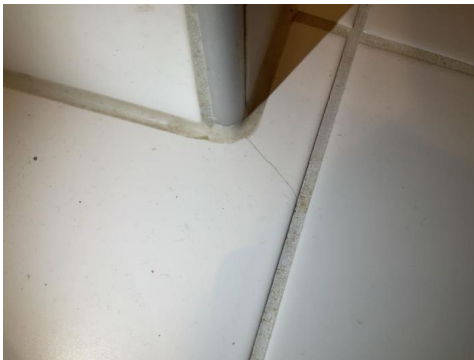
- Det er påvist sprekker i fliser.

Kjøpere må vurdere selv om flis skal byttes. Det har liten praktisk betydning og har ingenting med tetting/fuktsikring å gjøre. Avviket er vurdert som estetisk.

Sprekk i flis.

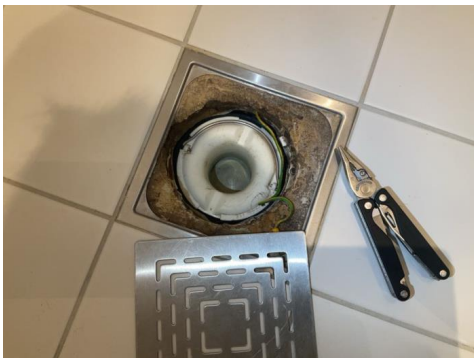
Sluk med klemring og synlig sveisemembran.

Sluk.

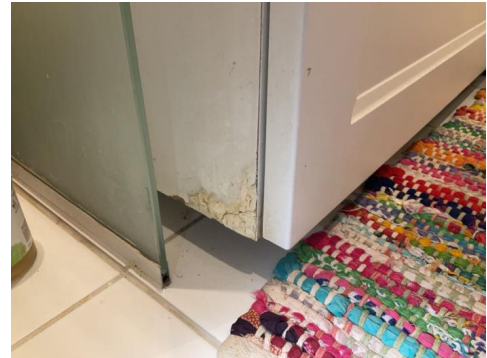
- Det er påvist skader på innredning.

Gjelder på hjørnet av servantskapet mot dusjen. Glassveggen i dusjen er for kort og er årsak til fuktbelastningen på servantskapet. Glassveggen dekker ikke skapet og skapet vil bli vått hver gang man dusjer. Se bilde.

Fuktskade på servantskap.

Det kan forsøkes å slippe og male/spraymale overflaten. Eventuelt må skapet byttes.

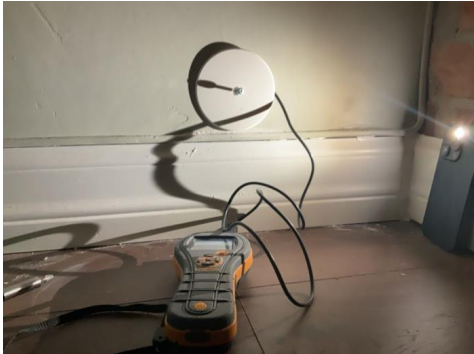
Det er utført hulltaking (73 mm.) bak dusjen i tilstøtende soverom. Det er isolasjon i vegg. Isolasjon begrenser innsyn. Det er utført fuktmåling, sett og lukket etter fukt/misfarging. Fuktmåling er utført med pigger og Protimeter Surveymaster i bunnsvill. Det er ikke avdekket misfarging eller merkbar fukt.

Fuktmåling bak dusjen.

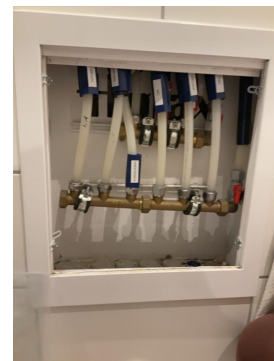
Det er ikke montert tettemuffer på rørene i benkeskapet. Dette bør det være for at eventuelle lekkasjer skal kunne presses inn i rørskapet på badet og videre ut på baderomsgulvet og mot sluk. I dette tilfellet er det lekkasjestopper i benkeskapet. Dette opplegget vil stenge av vannet ved lekkasjer og det er derfor vurdert at anlegget er tilstrekkelig sikret mot vannskader.

Rørskap på badet.

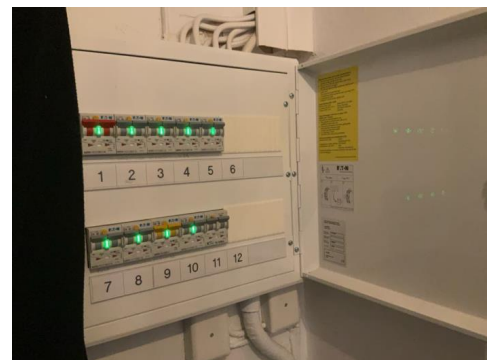
Sikringskap.
