# Tilstandsrapport

Enebolig

Rognbakkvegen 8, 2280 GJESÅSEN

Befaringsdato: 12.05.2025

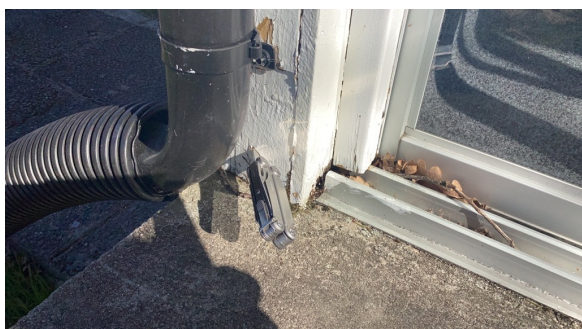
Råte i kledning rundt søyle.

Utskifting av råteskadet treverk.

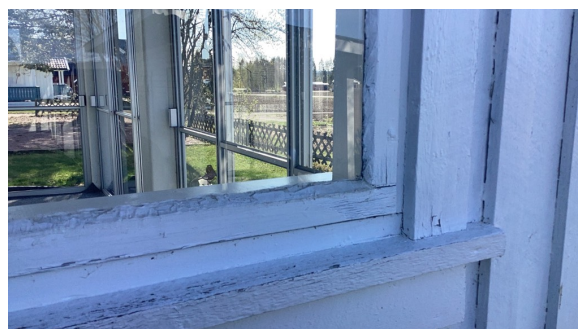
Noe oppsprekking i kitt på vinduer.

Oppsprekking i kitt.

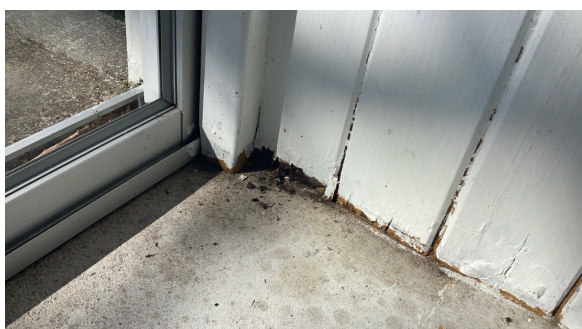
Stedvis fuktpåkjenninger og slitasje på overflater.

Fuktpåkjenninger på vegg.

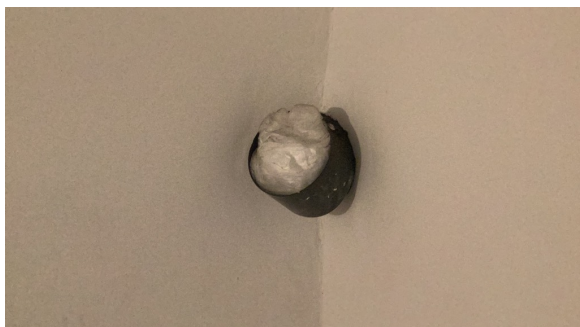
Åpent røykrør i pipe.

- Tidspunkt for piperehabilitering nærmer seg.

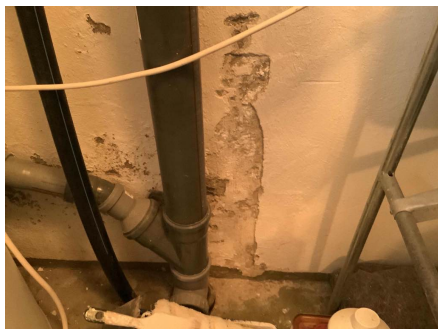
Eksempel på avskaling etter fuktpåkjenning.

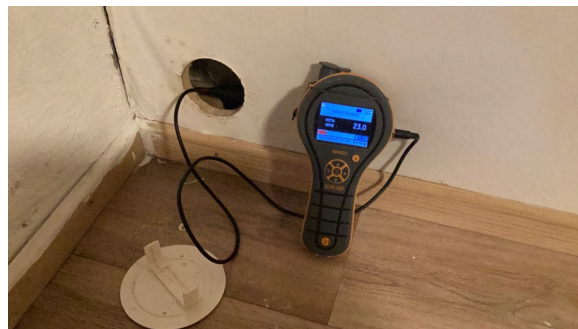
- Det er gjennom målinger påvist høyt fuktnivå i trevegger i underetg./kjeller, det er derfor ikke foretatt hulltaking

Fuktmåling i utforet trevegg på 2 vektprosent.

- Ytterligere undersøkelser må foretas for å få kartlagt tilstanden og omfanget på eventuelle skader.

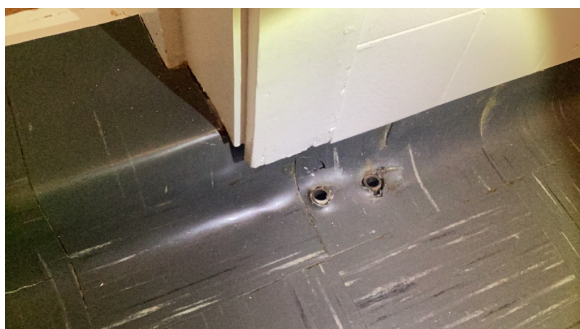
Utetthet i gulv.

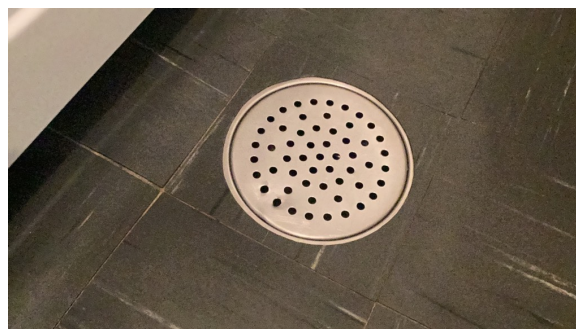
Slukrist sitter fast, er ikke inspisert.

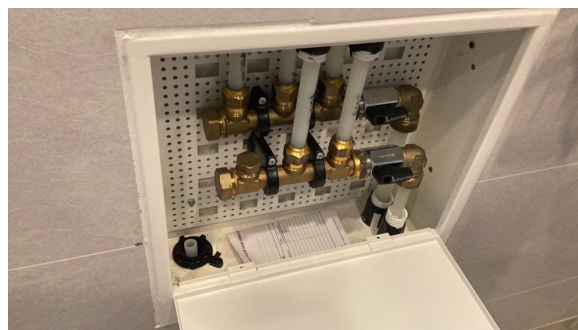
Usikkert hvordan avrenning av evt. lekkasjevann fra fordelerskap er løst.

Forderskap for vannrør på bad. Ukjent løsning for håndtering av lekkasjevann

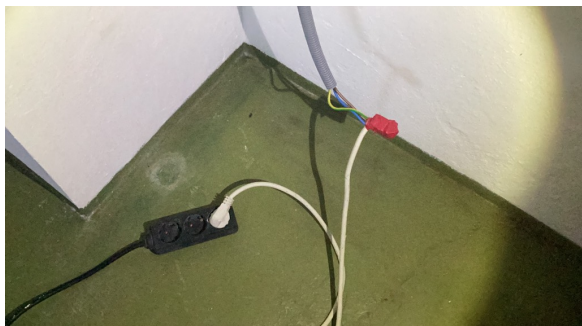
Det er observert flere avvik på det elektriske anlegget, som for eksempel:

Eksempel på ulovlig kobling.

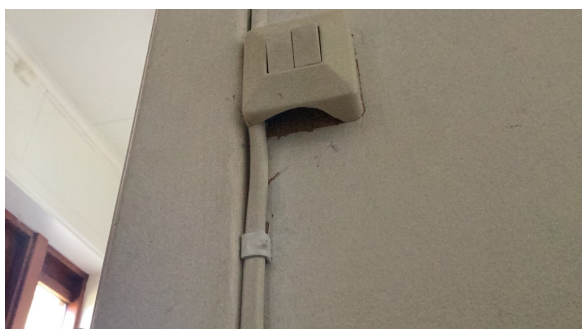
Eksempel på avvik.

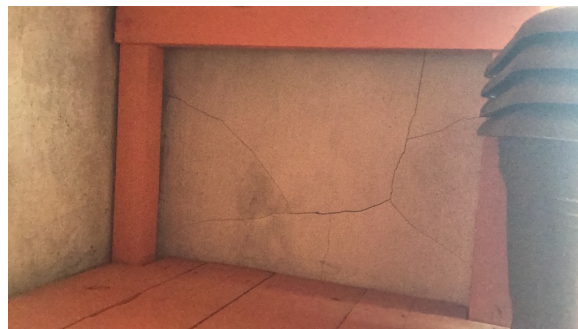
Stedvis sprekker rundt om på grunnmur.

Eksempel på sprekk i grunnmur.

Vedlikehold og reparasjon av overflater og forsegling av sprekker.

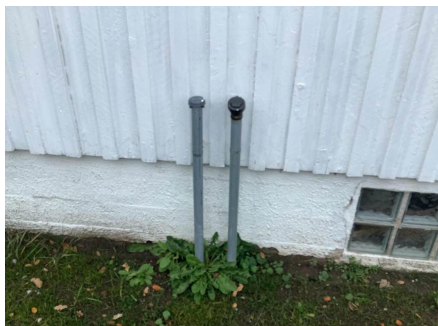
Fra 1.1.20 ble det forbudt å fyre med fossilt brennstoff i Norge. Forurensing fra nedgravde oljetanker kan medføre store skader både på egen og andres eiendom. Huseier vil være ansvarlig dersom slike forhold inntreffer.

Nedgravet oljetank på eiendommen.

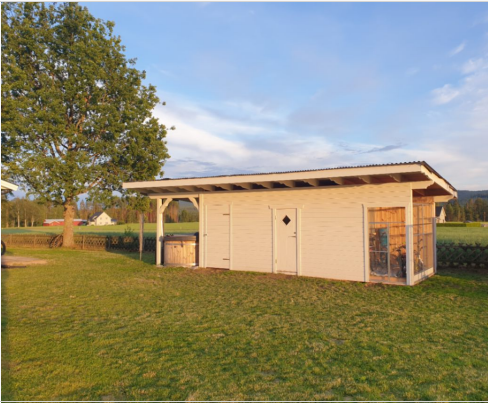
Bygget er delvis punktfundamentert og delvis med sviller lagt direkte på terreng med papp på underside. Det er benyttet trehvite sviller og løsningen medfører fare for at råteskader oppstår.

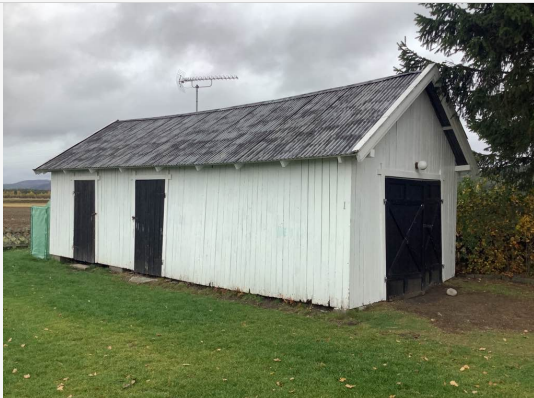
Det er generelt slitasje på bygget. Eksempler er: Slitasje og råteskader påkledning. Råte på vindski. Det er skjevheter på vegger. Det er sprekker i betonggulv.
