Rognbakkvegen 8, 2280 GJESÅSEN

# Tilstandsrapport

Befaringsdato: 12.05.2025

## ENEBOLIG

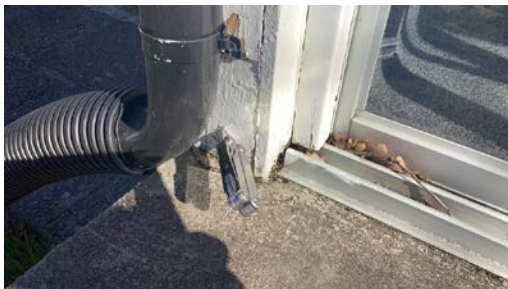
Noe oppsprekking i kitt på vinduer.

Stedvis fuktpåkjenninger og slitasje på overflater.

Råte i kledning rundt søyle.

Utskifting av råteskadet treverk.

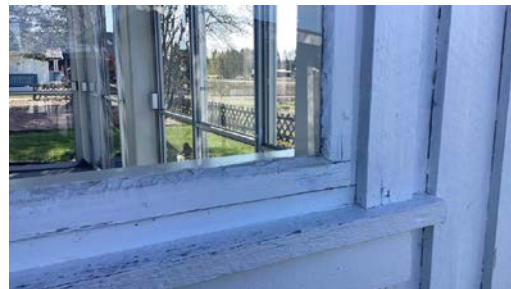
Oppsprekking i kitt.

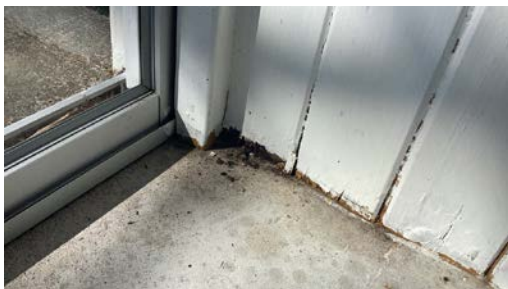
Fuktpåkjenninger på vegg.

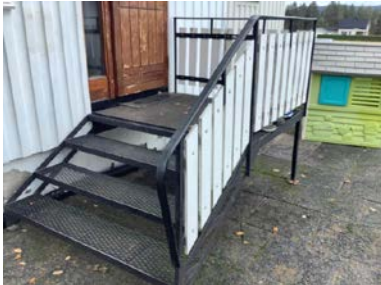
Trapp ved entre.

- Det er ikke krav om utbedring av rekkverkshøyder opp til dagens krav.

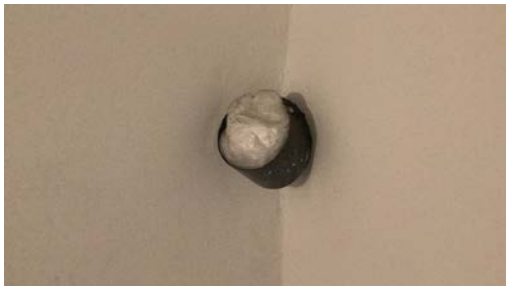
Åpent røykrør i pipe.

- Tidspunkt for piperehabilitering nærmer seg.

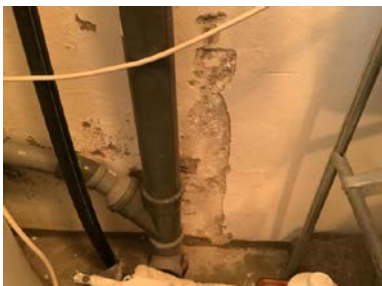
- Det er gjennom målinger påvist høyt fuktnivå i trevegger i underetg./kjeller, det er derfor ikke foretatt hulltaking

Det er foretatt hulltaking i utforet kjellervegg mot terreng i hjørne under trapp. Det kommer kraftig mugglukst fra konstruksjonen. Konstruksjonen er bygget med dampsperre, dette er i dag ikke en anbefalt løsning. Fuktmåling i bunnsvill/nederste spikerslag viser et fuktinnhold i konstruksjonen på 22 vektprosent. Fuktinnhold i treverk på over 20 vektprosent medfører fare for at det oppstår sopp- og råteskader.

Eksempel på avskaling etter fuktpåkjenning.

- Ytterligere undersøkelser må foretas for å få kartlagt tilstanden og omfanget på eventuelle skader.

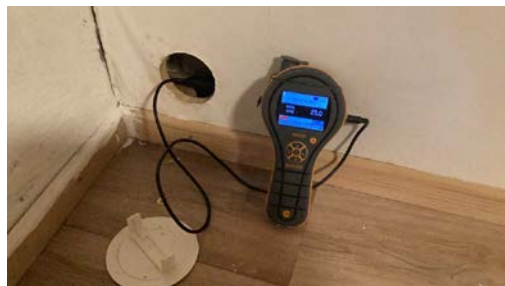
Fuktmåling i utforet trevegg på 2 vektprosent.

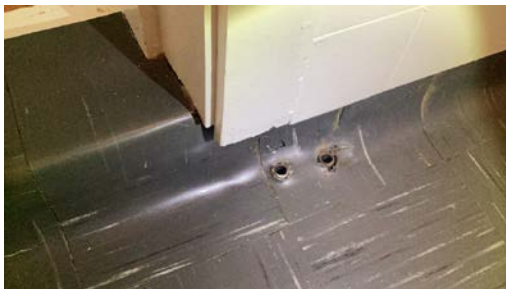
Utetthet i gulv.

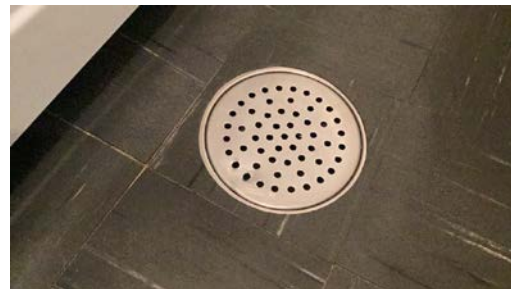
Slukrist sitter fast, er ikke inspisert.

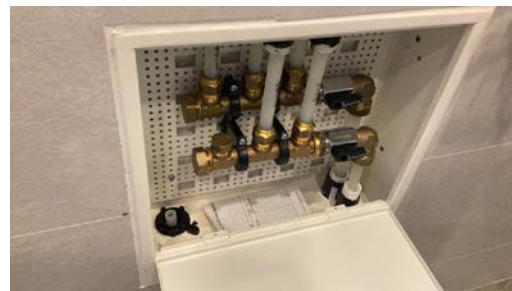
Fordelerskap for vannrør på bad. Ukjent løsning for håndtering av lekkasjevann

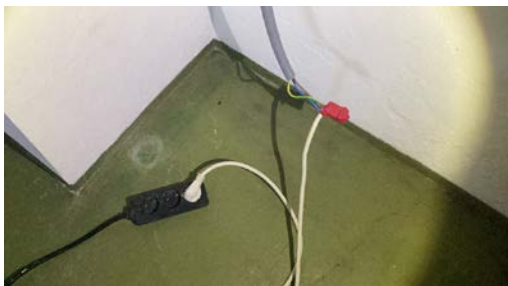
Eksempel på ulovlig kobling.

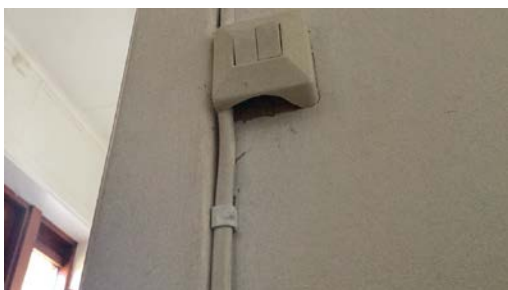
Eksempel på avvik.

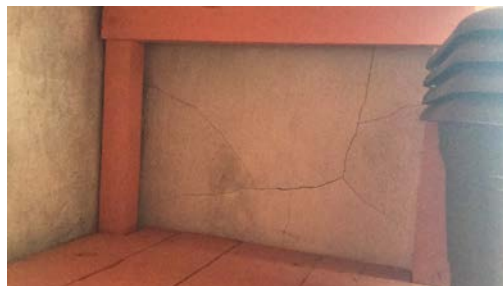
Eksempel på sprekk i grunnmur.

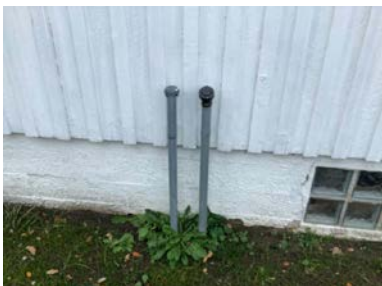
Nedgravet oljetank på eiendommen.
