Tilstandsrapport

Enebolig

Lundebygdvegen 214, 2930 BAGN

Rapportdato: 14.01.2025

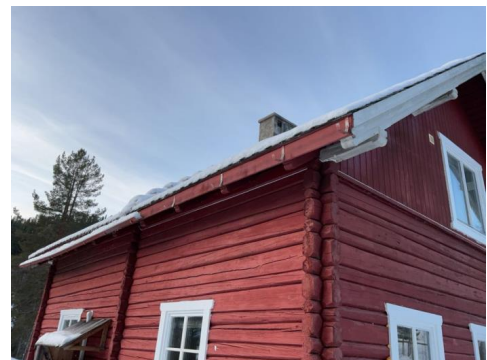
- Det er ikke tilfredsstillende bortledning av vann fra taknedløp ved grunnmur.
- Det er påvist andre avvik:

Manglende renne

- Det bør lages system for bortledning av vann fra taknedløp ved grunnmur.
- Det må foretas tiltak for å lukke avviket.

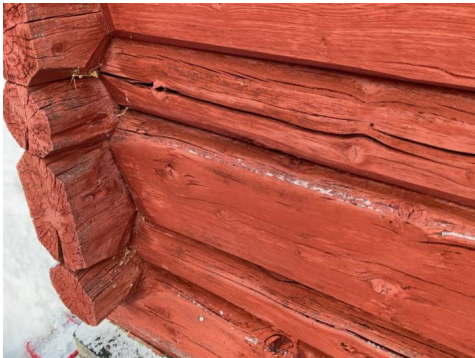
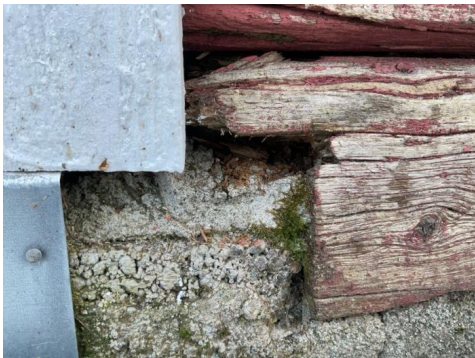
Bemerket råte i laft, registret ved ytterdør og anbefaler gjennomgang av resterende, råte i underkant bunnstokk da nærliggende fukt med kapitalær oppsug fra grunnmur er årsakssammenhengen og tiltak anbefales med forbedring av overgang.

Bemerket råte i laft, registrert ved ytterdør og anbefaler gjennomgang av resterende, råte i underkant bunnstokk da nærliggende fukt med kapitalæroppslag fra grunnmur er årsakssammenheng.

- Det må foretas tiltak for å lukke avviket.

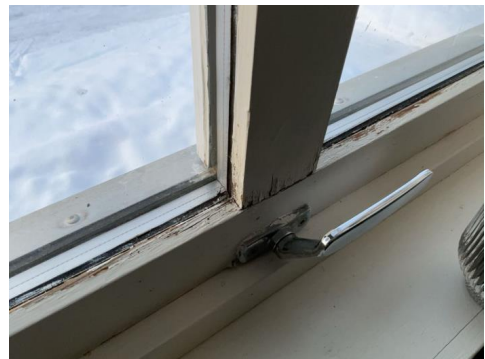
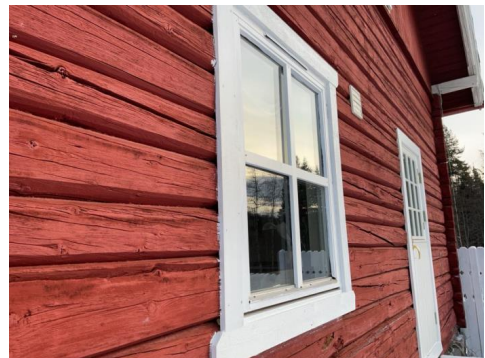
- Det er påvist avvik rundt innsettingsdetaljer.
- Det er avvik:

Manglende vannbrett

- Det bør gjøres tiltak for å lukke avviket.

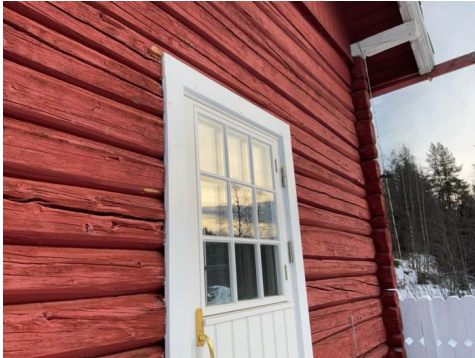
Manglende vannbrett

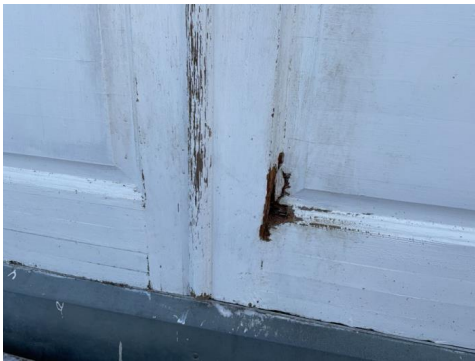
Bemerket luftlekkasje i overgang dørblad og terskel på ytterdør og skader på dør utvendig.

Skade på ytterdør

- Det bør gjøres tiltak for å lukke avviket.

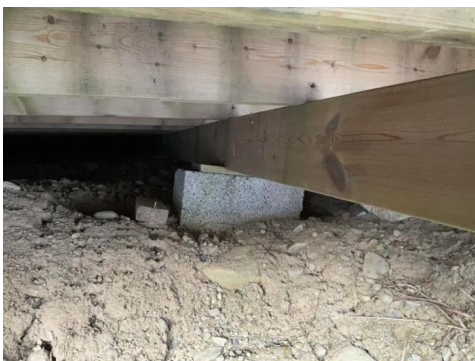
Begrenset inspeksjon av terrasse/grunn og fundament. Men registrert enkel fundament på terreng av lettklinkerblokker, skjevhet i blokk

- Det bør foretas nærmere undersøkelser av balkong/terrasser når den er snøfri.

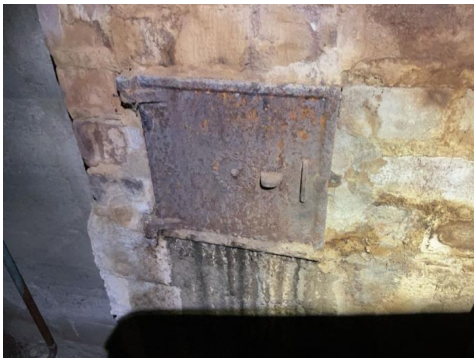
Sotluke har rust og mangler lukkemekanisme, trolig avrenning fra pipeløp som årsak til rust kombinert med fuktig miljø i pipeløp.

Rust på sotluke

Må foretas tiltak for å lukke avvik.

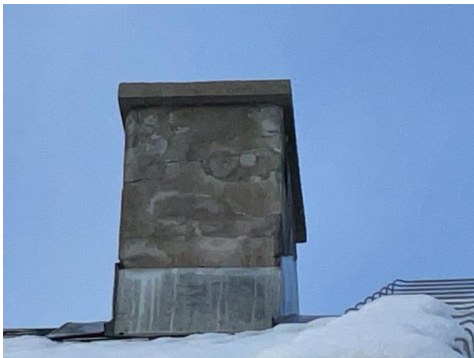
- Tidspunkt for piperehabilitering nærmer seg.

Slitasje og sprekkdannelse på pipe over tak

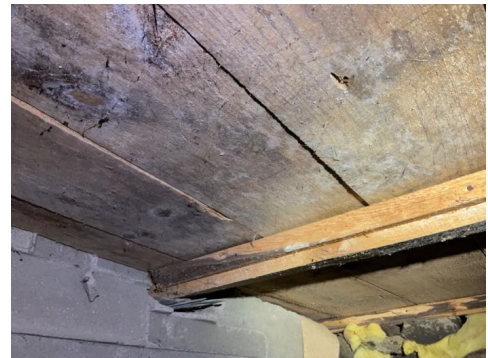
Kryprom kun inspisert fra jordkjeller via luke i gulv på kjøkken med enkel plassbygd trapp av tre uten rekkverk. Tidligere jordkjeller/potetkjeller, der fuktsikring mot grunn bør vurderes, bemerket slør av mugg på stubbeloft. Resterende kryprom er ikke inspisert og må hensyntas.

Slør av mugg

Tiltak av nevnte avvik bør vurderes.

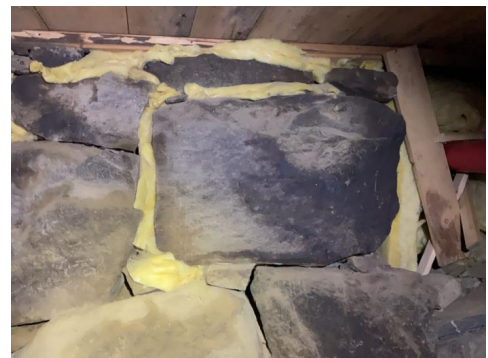
Grunnmur er dels midlertidig isolert med mineralull i sprekker/fuger, bør foretas tiltak for luftig kryperom der vann/avløpsledninger/installasjoner bør isoleres

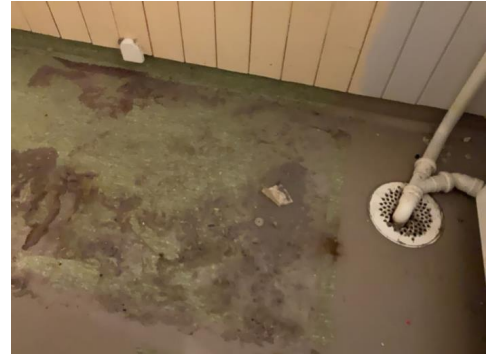
På bakgrunn av levetidsbetraktninger på tettesjikt og manglende stedvis tettesjikt i våtsoner og forskriftskrav ved byggeår er våtrommet samlet vurdert til TG 3. Kostnadsestimater satt for full renovering av rom, inkludert nytt tettesjikt med gjenbruk av deler av vann/avløpsinstallasjoner fra 2011. (ved renovering av rom i sin helhet vil kostnadestimat avvike)

Eldre tettesjikt

- Våtrommet må totalrenoveres. Alle forhold med tettesjikt, våtsone, sluk m.m. må dokumenteres.

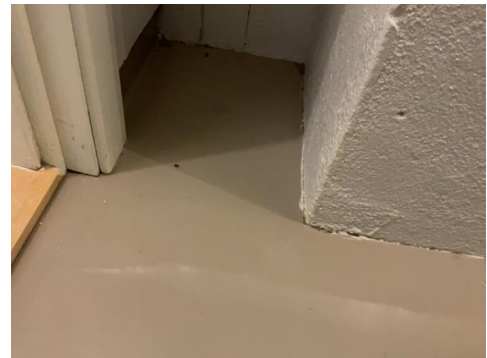
Manglende oppbrett

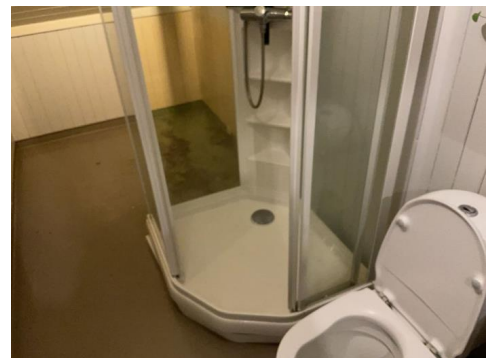
Manglende tettesjikt i våtsone

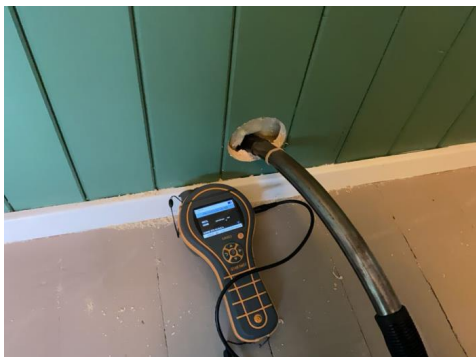
Hulltaking er foretatt uten å påvise unormale forhold.

Hulltaking foretatt fra soverom i vegg mot dusjkabinett på bad, ved fuktmåletaking var det ikke fuktutslag

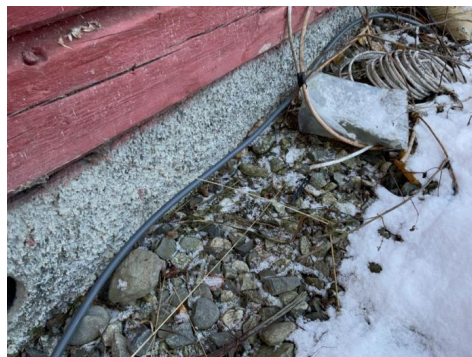
Ingen synlig drenering/fuktsikring registrert mot grunnmur.

- Det mangler, eller på grunn av alder er det sannsynlig at det mangler, utvendig fuktsikring av grunnmuren ved kjeller/underetasje.

Ingen synlig fuktsikring

- Fuktsikring av muren må etableres inkl. klemlist.
- Overvåk tilstanden jevnlig. For å få tilstandsgrad 0 eller 1 må dreneringen skiftes ut, men tidspunktet for når dette er nødvendig er vanskelig å si noe om. Bruken av underetg/kjeller vil og være avgjørende.
