Staulsvegen 50

3660 RJUKAN

Tilstandsrapport

Eierskifte

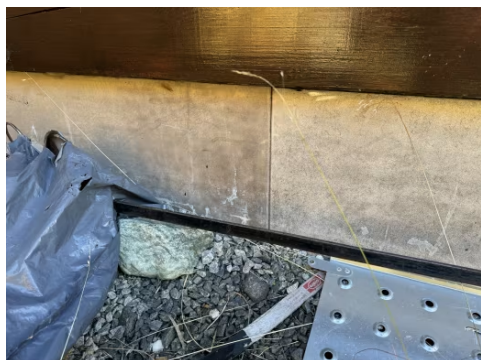
Isolerte ringmurselementer.

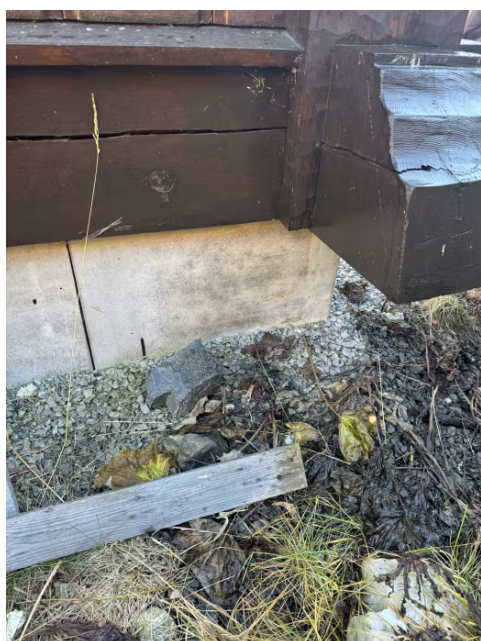
Kun mindre fuktmerker på hjørne med taknedløp.

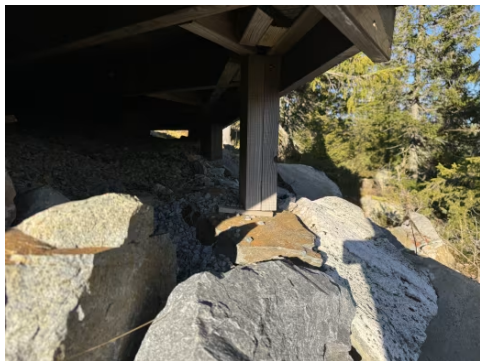
Det er observert liten skjevhet i et hjørne, her er fundamentering noe svak.
Avviket er lett å utbedre med en justering av høyde og etablering av tilstrekkelig fundament.

Noe svakt fundament på dette hjørne, men ingen store skjevheter.

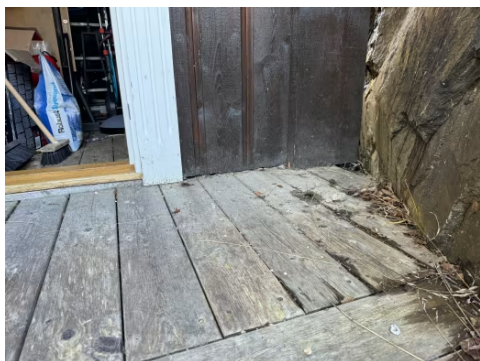
Normal slitasje på terrassebord, gulvet kan med fordel behandles.

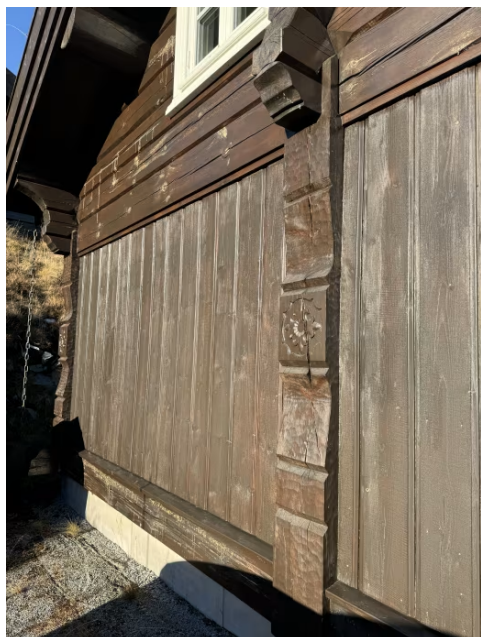
I stor grad fungerende yttervegger.

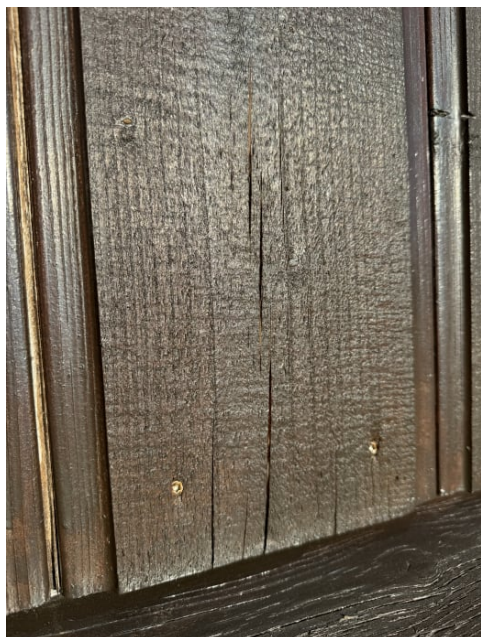
Paneller med oppsprekking.

Paneller mot sør har noe oppsprekking i bunn av bord, slitasjen er en følge av soltørking.

Tilstandsgrad settes på grunn av synlig slitasje. Det bør påregnes hyppig vedlikehold av fasader som er påvirket av vær, som vegg mot sør.

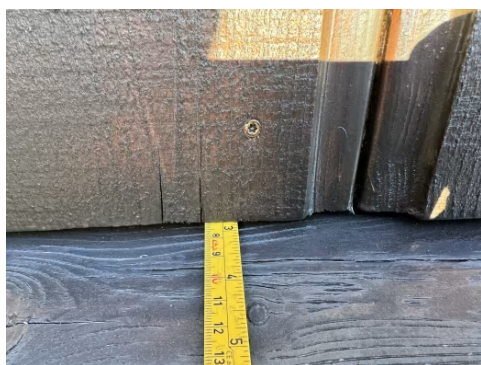
Høyst sannsynlig luftespalte bak kledning.

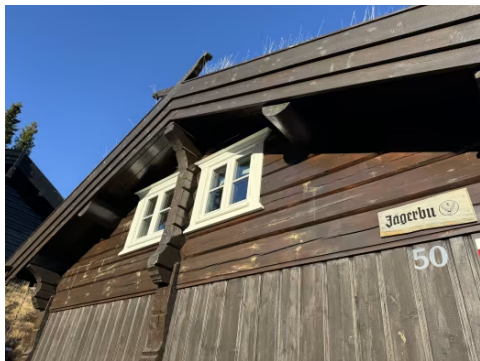
I stor grad fungerende yttervegger.

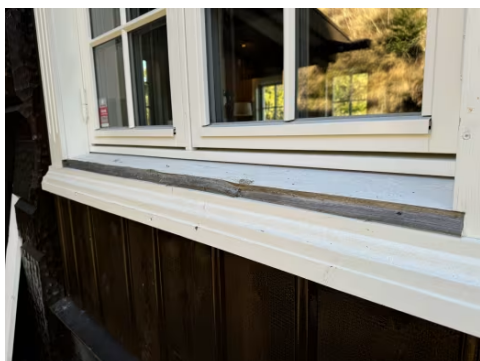
Omranning utvendig på vinduer er mangelfull og uten beslag på vannbrett. Det er fare for vanngjennomtrengning som minsker levetiden til vinduer og veggkonstruksjon. Det er ikke registrert skader på befaringsdagen.

Knekt vannbrett. Det er ikke beslag som går inn i spor på vindu, slik montering kan føre til vanninntrenging og skader.

Det bør vurderes å montere beslag på vannbrett, om ikke tiltaket utføres bør det jevnlig kontrolleres for symptomer på vanninntrenging.

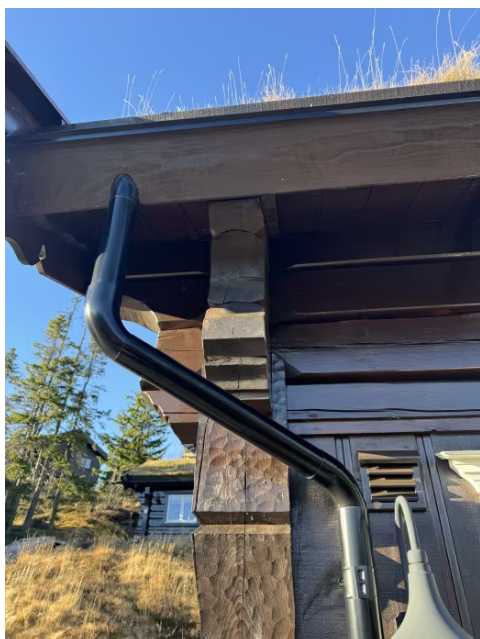
Nedløp i plastbelagt stål.

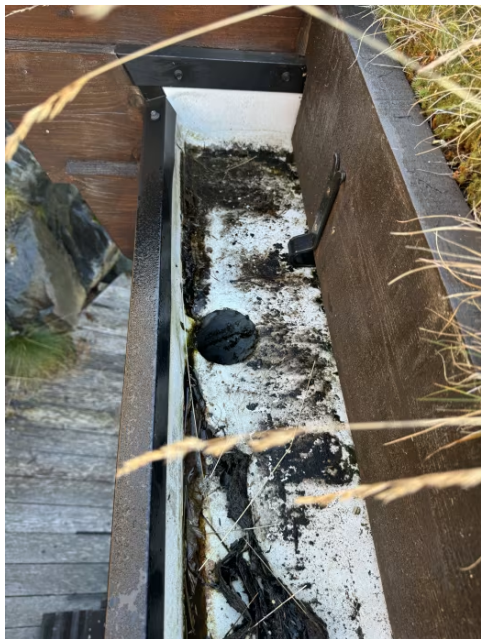
Vann blir samlet i renne av duk og videre ned i nedløpsrør.

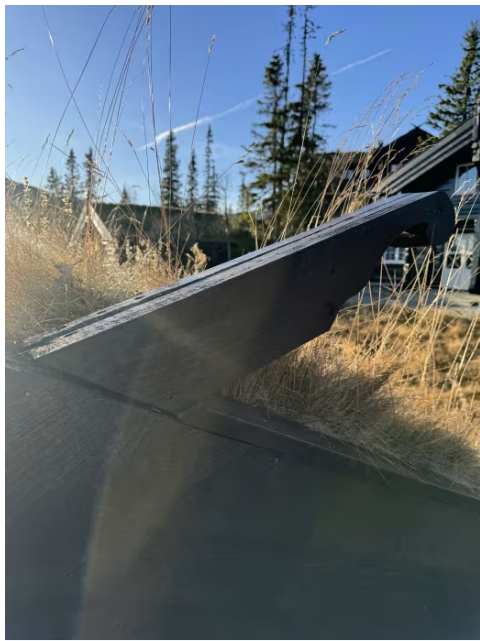
Enkelte løse deler.

Det er registrert enkelte løse deler av utskåret tre på tak, disse bør festes.

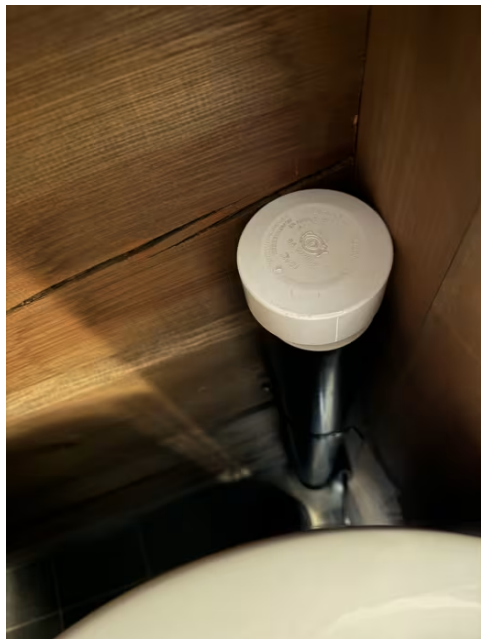
Kloakk er ikke luftet over tak, noe som kan medføre at vannlås suges tomme og det blir tilsig av kloakkgasser inn i boligen.

Durgoventil som lufting av kloakk.

Det bør etableres lufting av kloakk over tak.

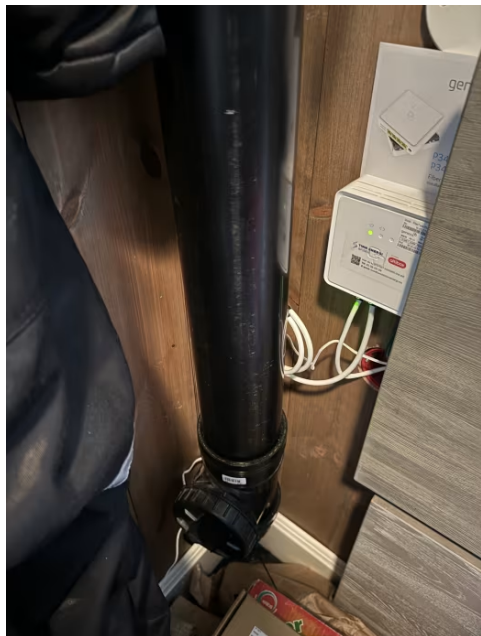
Stakeluke på avløpsrør.

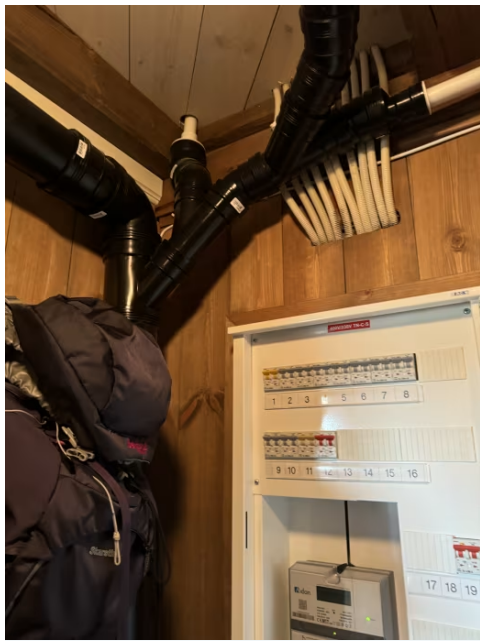
Avløpsrør i plast.

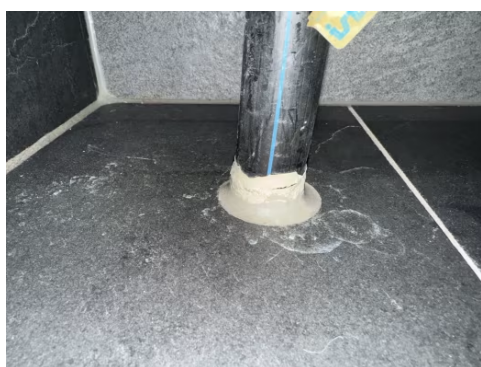
Synlig membran på rørføring i gulv.

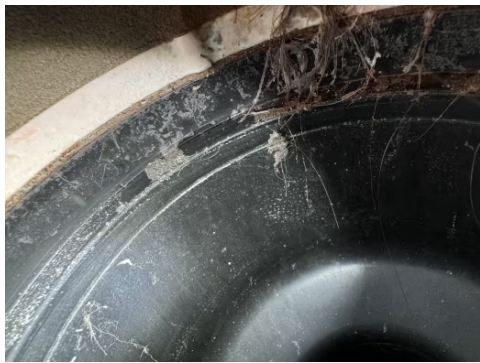
Vanskelig å bekrefte membran i sluket, men det er noe synlig tettesjikt under klemring.

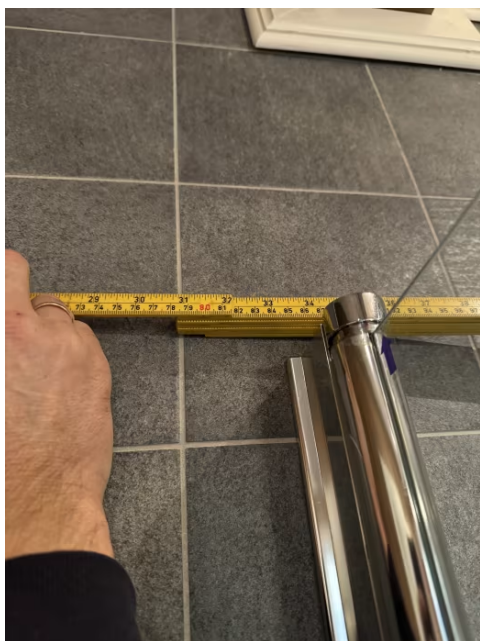
Vegg med panel ligger ca 0,9m fra dusjvegg.

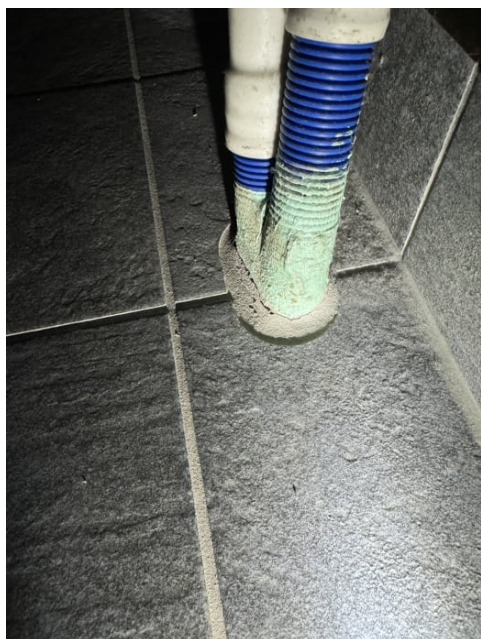
Synlig membran på rørføringer.

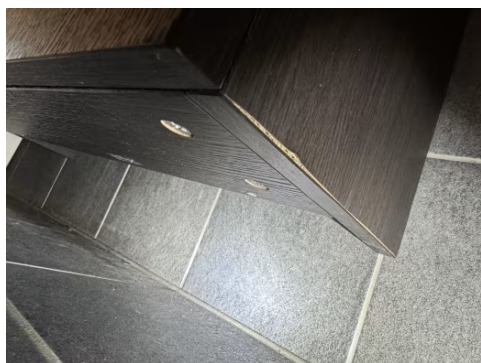
Mindre fuktmerker på innredning.

Det er observert mindre skade på servant som står tett opp mot dusj på vegg, avviket ses som et mindre avvik. Innredning er utsatt for fukt ved bruk av dusj.
