Tilstandsrapport

Enebolig

Sigvat Skalds veg 7, 5518 HAUGESUND

Befaringsdato: 23.01.2025

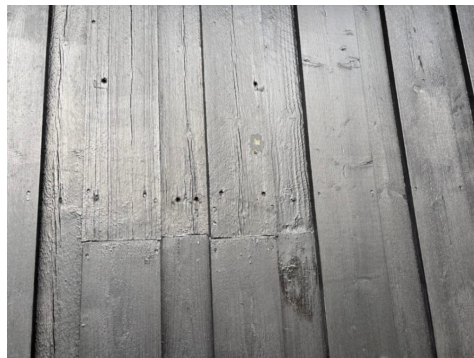
- Det er ingen eller liten lufting i nedre kant av kledning mot grunnmur.
- Det er påvist spredte råteskader i bordkledningen.

Noe råte/ blødt treverk i skjøt

Noen kledningsbord må skiftes der det er råte.

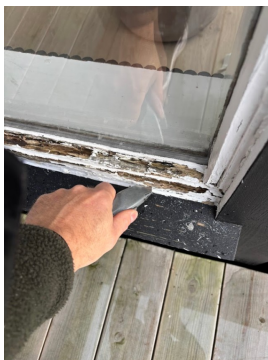
- Det er påvist at enkelte vinduer er vanskelig å åpne/lukke.
- Det er påvist avvik rundt innsetningsdetaljer.
- Det er påvist vinduer med fukt/råteskader.

Vindu i stue ved terrasse mot sør.

- Vinduer med råteskader må erstattes med nye.
- Vinduer må justeres.

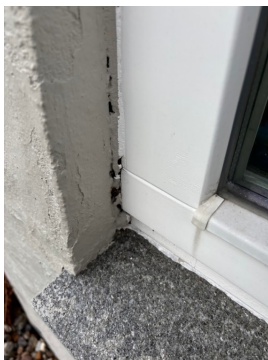
Vindu må tettes bedre mellom karm og mur.

Pvc vinduer må tettes.

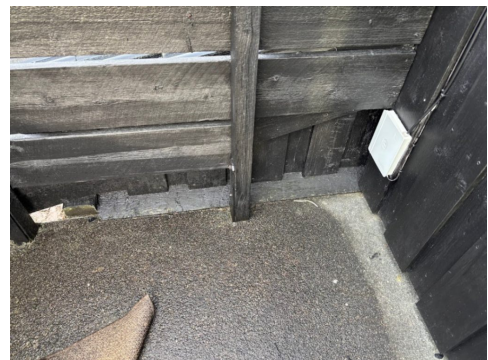
- Det er påvist fukt-/råteskader i konstruksjonen.

Veranda mot sør. Treverk mot betong.

- Råteskadede konstruksjoner må skiftes ut.

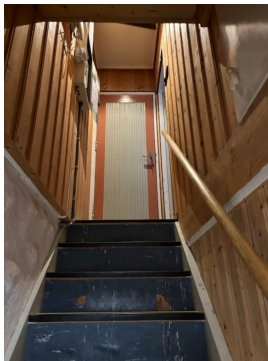
Trapp mellom kjeller og hovedetasje.

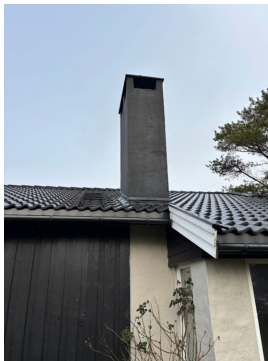
Det er synlig horisontalt riss på pipe utvendig mot sør.

Eier opplyser at feier har vært å sjekket branntekniske forhold inne, og sjekket pipen ute. Ingen avvik i flg feieren.

Pupe over tak.

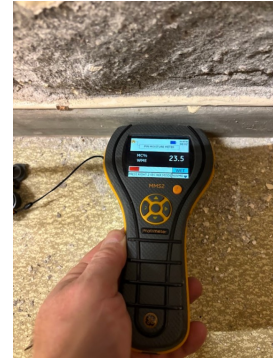
- Det er gjennom målinger påvist høyt fuktinnhold i trevegger i underetg./kjeller, det er derfor ikke foretatt hulltaking
- Det er påvist indikasjoner på noe fuktgjennomtrenging i kjellergulv.
- Det er påvist indikasjoner på noe fuktgjennomtrenging inn i kjellermur.

Endel saltutslag og noe høye fuktutslag på yttermur.

Høyt fuktinnhold i gulvlist i trappegang

- Det påviste fuktinnhold gir grunn til å overvåke konstruksjonen jevnlig for å se utvikling over tid, og eventuelt foreta tiltak for å unngå fuktskader.

Kjelleretasje er slitt og gammel og bør renoveres på sikt. Ingen akutte tiltak trenger å gjøres. En må drenere rundt boligen om en vil innrede mer eller kle inn yttervegger i kjeller.

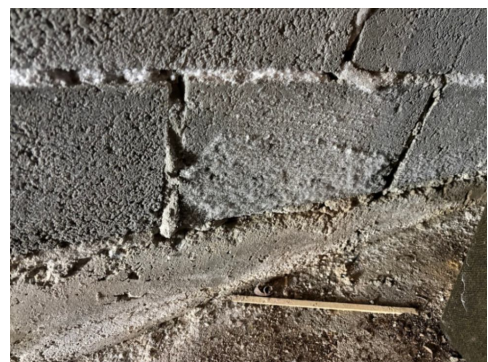
Det registreres endel kalkutslag og noe høyt fuktinnhold på innsiden av yttermur i krypkjeller.

Kalkutslag på innsiden av mur i krypkjeller.

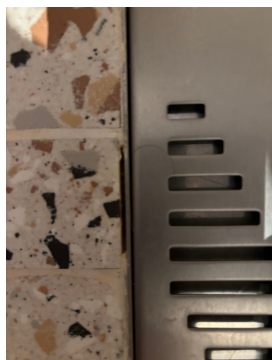
Mangler mørtel mellom flis og slukrist.

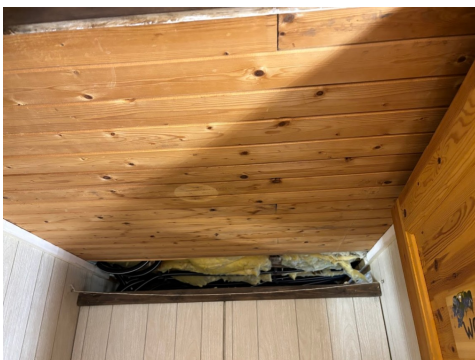
- Toalettrom mangler tilluftsventilering, f.eks. spalte/ventil ved dør.
- Det er avvik:

Åpning ved himling.

Tette himling.

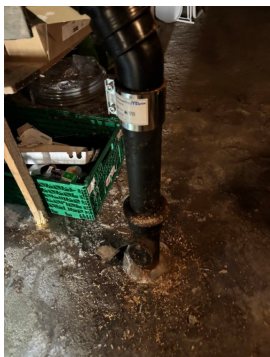
Viser nyere avløpsrør med overgang til gamle som går ned i bakken i krypkjeller.

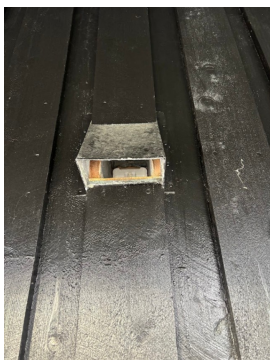
Ventil soverom mot sør mangler netting og virker slitt.

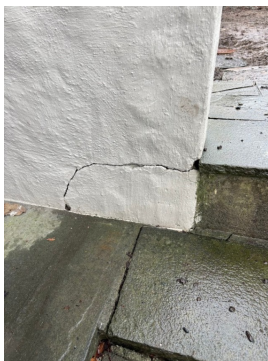
Sprekk i mur ved utebod mot vest.

Fikse sprekk i utemur.

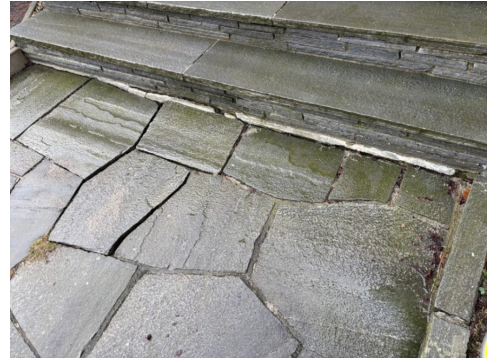
errenget har satt seg/ seget litt
