# Tilstandsrapport

Enebolig

Lovegen 83, 2920 LEIRA I VALDRES

# gnr. 83, bnr. 22

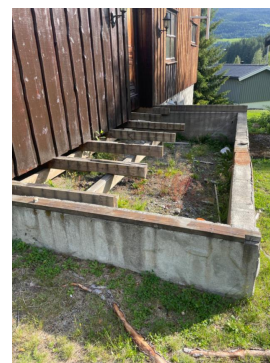
Skevheter må sees i sammenheng med tiltak lagt under kontrollpunkt. Grunnmur/fundamenter.

Området på bygget hvor det er registrert skeivheter.

- Andre tiltak:
- Lokal utbedring/utskiftning bør utføres.
- Påviste skader må utbedres.

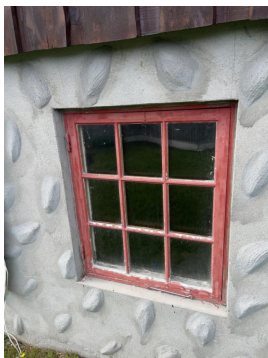
- Det er påvist at enkelte vinduer er vanskelig å åpne/lukke.
- Det er påvist noen glassruter som er punktert eller sprukne.
- Det er påvist tegn på innvendig kondensering av enkelte vindusglass.
- Karmene i vinduer er slitte og det er sprekker i trevirket.

Eksempel på værslittasje utvendig

Det må påregnes noe vedlikehold og at enkelte vinduer må skiftes ut.

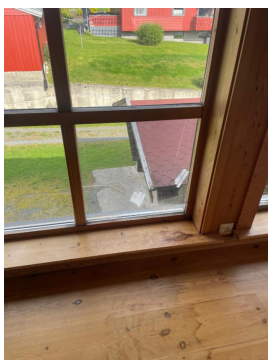
Sprekk i glass

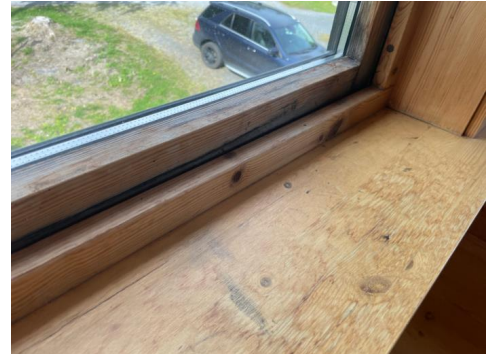
Tegn til mugg/svertesopp i vinduskarmen innvendig

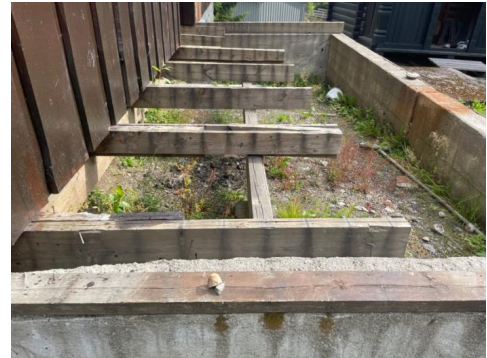
Det er målt ca. 55 mm som høyeste avvik gjennom hele rommet i 1 etasje og 35 mm i 2 etasje som største avvik.

Registrerte skeivheter må sees i sammenheng med skader/setninger i mur på sørsiden av bygget.

- Målt høydeforskjell på mellom 10 - 20 mm innenfor en lengde på 2 meter. Tilstandsgrad 2 gis med bakgrunn i standardens krav til godkjente måleavvik.
- Målt høydeforskjell på over 15 mm gjennom hele rommet. Tilstandsgrad 2 gis med bakgrunn i standardens krav til godkjente måleavvik.
- Målt høydeforskjell på over 20 mm innenfor en lengde på 2 meter. Tilstandsgrad 3 gis med bakgrunn i standardens krav til godkjente måleavvik.
- Målt høydeforskjell på over 30 mm gjennom hele rommet. Tilstandsgrad 3 gis med bakgrunn i standardens krav til godkjente måleavvik.

Kostnadsestimat satt for nærmere undersøkelser og undersøkelser av grunn og grunnforhold. Tiltak med selve opprettingen av bygget må sees i sammenheng med kontrollpunkt; grunnmur/fundamenter.

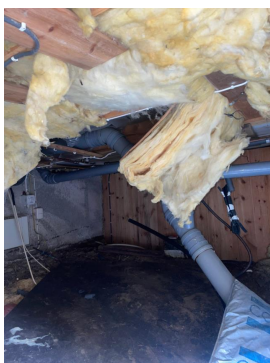
Det er synlige skader/ufaglig utførelse på isolasjon i stubbeloftsgulv.

Ufaglig isolering

Utbedre stubbeloftsgulv.

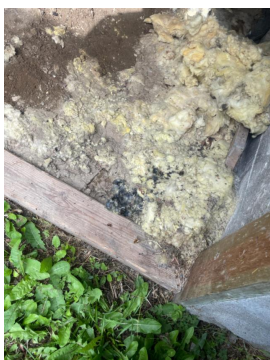
- Det er stedvis påvist fuktnivå som tilsier at konstruksjonen kan ha fuktskader.
- Det er begrenset ventilering/luftgjennomstrømning i krypkjeller.
- Det er manglende fuktsperre på bakken.
- Det er påvist andre avvik:
- Det er registrert symptom på aktivitet fra skadedyr
- Organiske materialer lagret i krypkjeller er råteskadet.

Synlig rester etter skadedyr (ekskrementer fra mus)

- Konstruksjonene må sikres mot råte, sopp og skadedyr.
- Andre tiltak:
- Fuktsperre på bakken bør etableres.
- Ytterligere undersøkelser må foretas for å få kartlagt tilstanden og omfanget på eventuelle skader.

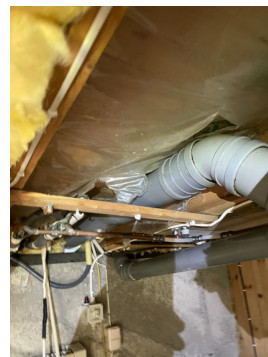
Manglende isolering.

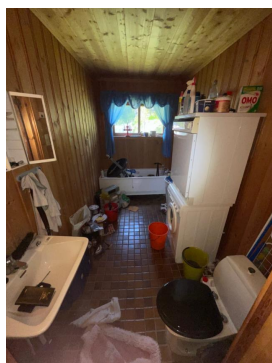
Bad/vaskerom

- Tettesjikt er ukjent og forventet levetid på evt. tettesjikt i våtsoner er vurdert til å være oppbrukt.
- Dett er registrert motfall på gulv, sprekk i fliser og utett overgang gulv/vegg mot yttervegg
- Rommet mangler mekanisk avtrekk.

- Våtrommet må totalrenoveres. Alle forhold med tettesjikt, våtsoner, sluk m.m. må dokumenteres.

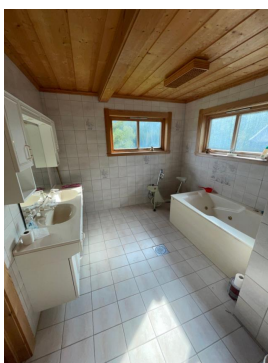
Bad v/soverom

- Tettesjikt er ukjent og forventet levetid på evt. tettesjikt i våtsoner er vurdert til å være oppbrukt.
- Dett er registrert enkelte sprekker i flisfuger.
- Det mangler mekanisk avtrekk i rommet.
- Det er vindu i våtzone til badekar
- Innredning har generell slittasje i overflater.

- Våtrommet må totalrenoveres. Alle forhold med tettesjikt, våtzone, sluk m.m. må dokumenteres.

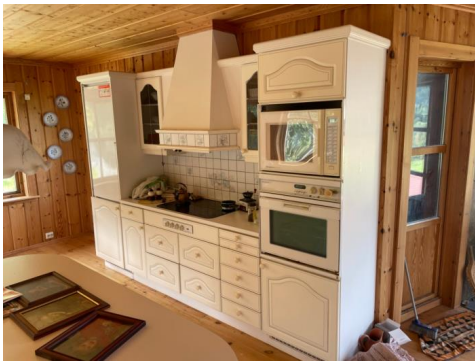
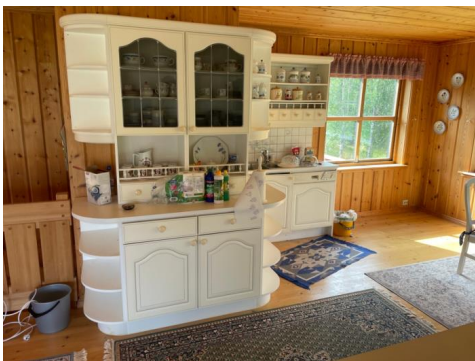
Kjøkken 2. etg

Innredningen opprettholder fortsatt tiltenkt funksjonskrav, men tidspunkt for utskiftning nærmer seg.

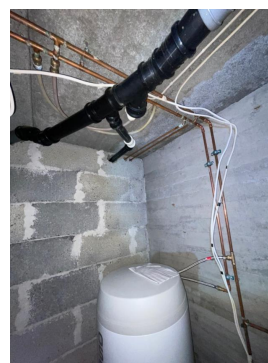
2. Er det tegn til at det har vært termiske skader (tegn på varmgang) på kabler, brytere, downlights, stikkontakter og elektrisk utstyr? Sjekk samtidig tilstanden på elektrisk tilkobling av varmtvannsbereder, jamfør eget punkt under varmtvannstank  
**Nei**
3. Er der synlig defekter på kabler eller er disse ikke tilstrekkelig festet?  
**Ja**

Løse ledninger kjeller

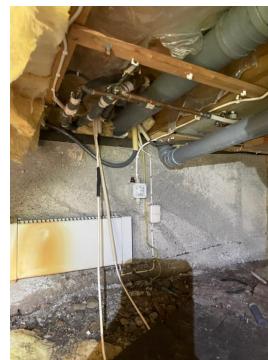
Løse ledninger kryprom

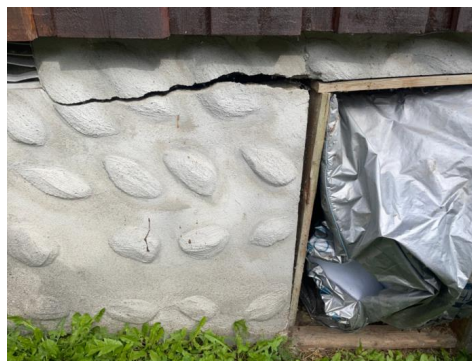
- Det er registrert skråriss som er symptom på setninger.
- Grunnmuren har sprekkdannelse.

Skade i mur

- Påviste skader må utbedres.

Kostnadsestimat er satt for nærmere undersøkelser og utbedring av murkonstruksjon. Ved igangsetting av tiltak, må tiltak lagt under kontrollpunkt yttervegger, etasjeskille og krypkjeller medtas.
