# Romslig hytte med flott utsikt! Garasje - Stabbur - 2 bad - 2 stuer - Arkitekttegnet.

Befaringsdato: 13.08.2024

Rapportdato: 03.10.2024

# Tilstandsrapport

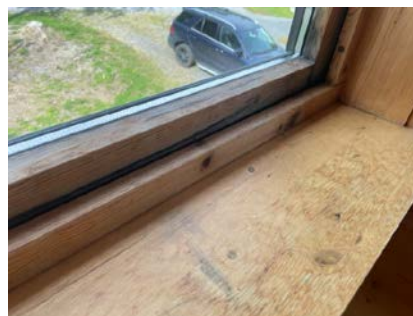
Sprekk i glass

Tegn til mugg/svertesopp i vinduskarmen innvendig

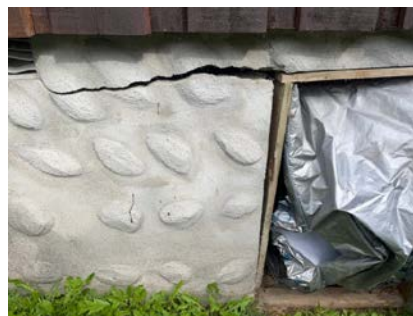
- Det er registrert skråriss som er symptom på setninger.

- Grunnmuren har sprekkdannelser.

Skade i mur

- Påviste skader må utbedres.

Kostnadsestimat er satt for nærmere undersøkelser og utbedring av murkonstruksjon. Ved igangsetting av tiltak, må tiltak lagt under kontrollpunkt yttervegger, etasjeskille og krypkjeller medtas.
