# Tilstandsrapport

Enebolig

Lovegen 83, 2920 LEIRA I VALDRES

Befaringsdato: 14.08.2025

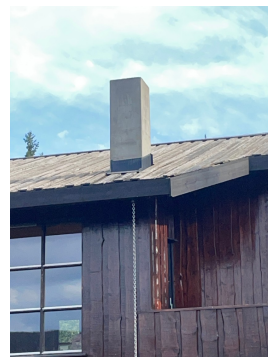
- Mer enn halvparten av forventet brukstid er passert på taktekingen.
- Mer enn halvparten av forventet brukstid er passert på undertak.
- Det er påvist andre avvik:
- Det er værslitt og oppsprukket tretaktekking

Det er påvist stedvis skader i endaved.

- Tidspunkt for utskiftning av undertak nærmer seg.
- Lokal utbedring må utføres.
- Overvåk tilstanden jevnlig. For å få tilstandsgrad 0 eller 1 må tekkingen skiftes ut, men tidspunktet for når dette er nødvendig er vanskelig å si noe om.
- Tidspunkt for utskiftning av takteking nærmer seg.

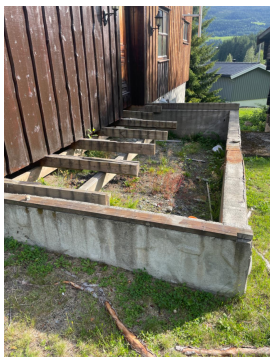
Området på bygget hvor det er registrert skeivheter.

Skeivheter må sees i sammenheng med tiltak lagt under kontrollpunkt. Grunnmur/fundamenter.

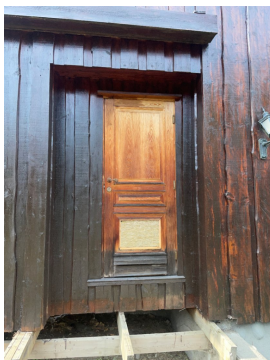
Området på bygget hvor det er registrert skeivheter.

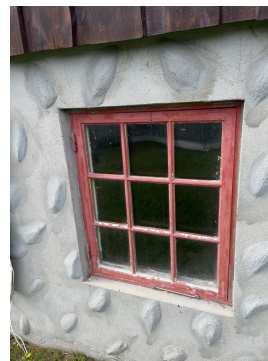
- Det er påvist at enkelte vinduer er vanskelig å åpne/lukke.
- Det er påvist noen glassruter som er punktert eller sprukne.
- Det er påvist tegn på innvendig kondensering av enkelte vindusglass.
- Karmene i vinduer er slitte og det er sprekker i trevirket.

Eksempel på værslittasje utvendig

- Andre tiltak:
- Det må påregnes noe vedlikehold og at enkelte vinduer må skiftes ut.

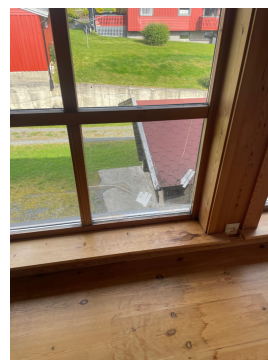
Sprikk i glass

- Vinduer med punkterte/sprukne glass må påregnes skiftes ut, enten hele vinduet eller kun selve glassene.
- Det bør gjøres tiltak for å bedre ventilering av rommet.

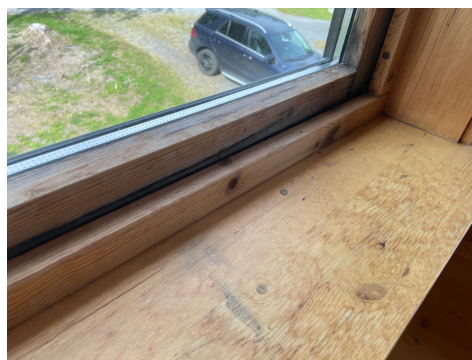
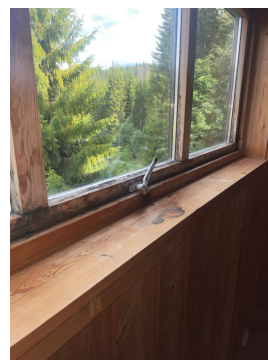
Synlig mugg/svertesopp i vinduskarmer

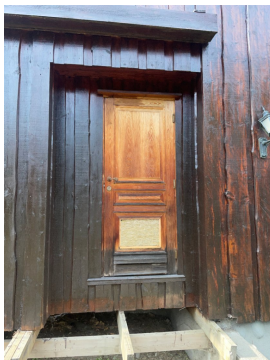
- Karmene i dører er værslitte utvendig og det er sprekker i trevirket.
- Det er påvist andre avvik:

Fare for personskaade

Døren må forsegles frem til det er gjort tiltak utvendig og slik at personskaade ikke kan oppstå.

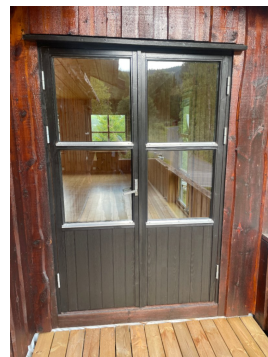
Eksempel på balkongdør med værslitasje og løse klinker

- Det bør gjøres tiltak for å bedre ventilering av rommet.
- Dører må justeres.
- Det må foretas lokal utbedring.
- Det må påregnes noe vedlikehold og at enkelte dører må skiftes ut.

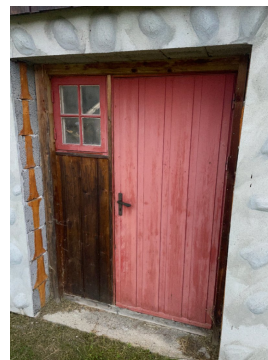
Eksempel på værslitt ytterside.

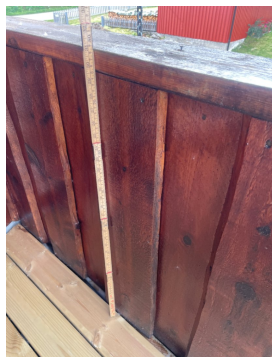
Rekkverkshøyden er målt til ca. 78 cm, som avviker fra regler ved byggeår hvor kravet er 0,9 meter. Høyden avviker også mot dagens krav av 100 cm - jmf. Tek 17.

Rekkeverk er for lavt jmf. regelverk ved byggeår

- Tidspunkt for utskiftning av tettesjikt/membran nærmer seg ut ifra alder på dagens tekking.
  - Andre tiltak:
  - Rekkverkshøyde må endres for å tilfredsstille krav på byggemeldingstidspunktet.
- Lokal utbedring/vedlikehold.

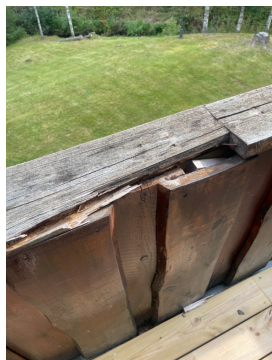
Værslitt rekkeverk og synlig skade i håndløper

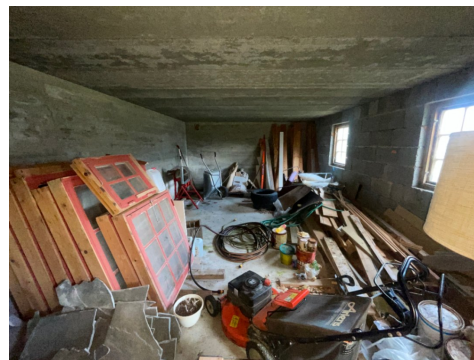
- Det er påvist indikasjoner på noe fuktgjennomtrenging i kjellergulv.
- Det er påvist andre avvik:
- Kjeller har begrenset ventilering/luftgjennomstrømning.

Mye løssøre i kjeller.

Det må etableres ventiler for bedre lufting av kjellerrom.

Løssøre bør ryddes for nærmere kontroll av overflater.

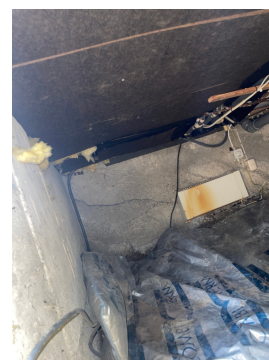
Stedvis avvik på stubbeloft hvor isolasjons er synlig.

Avvik på stubbeloft

- Konstruksjonene må sikres mot råte, sopp og skadedyr.
- Andre tiltak:
- Fuktsperre på bakken bør etableres.
- Ytterligere undersøkelser må foretas for å få kartlagt tilstanden og omfanget på eventuelle skader.

Kostnadsestimat satt for nærmere undersøkelser og lokale utbedringer på stubbeloftsgulv. Det kan ikke utelukkes behov for ytterligere tiltak.

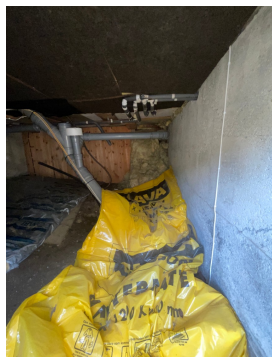
Kryperom fra luke i mur

- Det er stedvis påvist fuktnivå som tilsier at konstruksjonen kan ha fuktskader.
- Det er begrenset ventilering/luftgjennomstrømning i krypkjeller.
- Det er manglende fuktsperre på bakken.
- Det er påvist andre avvik:
- Det er registrert symptom på aktivitet fra skadedyr
- Organiske materialer lagret i krypkjeller er råteskadet.

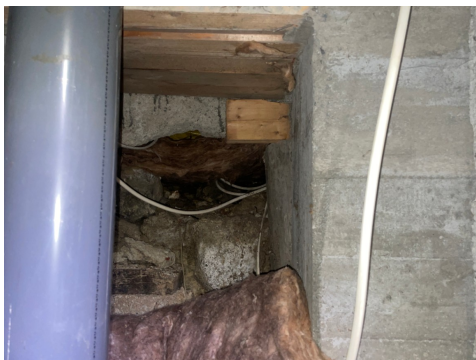
Deler av kryperom synlig fra kjeller. Synlig fukt i området

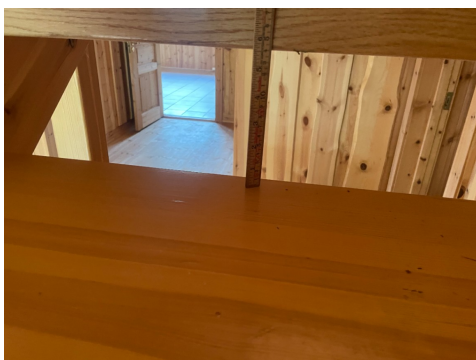
- Åpninger mellom trinn i innvendig trapp er større enn dagens forskriftskrav.
- Det er påvist andre avvik:

Åpning i trinn over 10 cm

- Åpninger er såpass store at det ut ifra sikkerhetsmessige forhold anbefales å lage mindre åpninger.
- Det er ikke krav om utbedring av åpninger opp til dagens krav.

Det bør gjøres lokale utbedringer/vedlikehold.

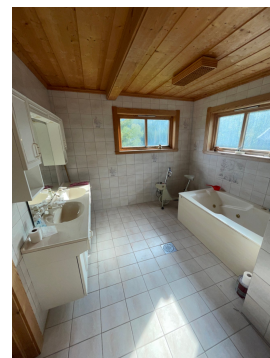
Bad v/soverom

- Tettesjikt er ukjent og forventet levetid på evt. tettesjikt i våtsoner er vurdert til å være oppbrukt.
- Dett er registrert enkelte sprekker i flisfuger.
- Det mangler mekanisk avtrekk i rommet.
- Det er vindu i våtsone til badekar.
- Innredning har generell slitasje i overflater.

- Våtrommet må totalrenoveres. Alle forhold med tettesjikt, våtsone, sluk m.m. må dokumenteres.

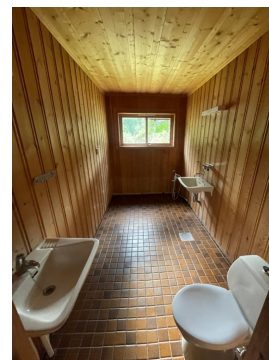
Bad/vaskerom

- Tettesjikt er ukjent og forventet levetid på evt. tettesjikt i våtsoner er vurdert til å være oppbrukt.
- Det er registrert motfall på gulv mot yttervegg, sprekk i fliser og utett overgang gulv/vegg mot yttervegg
- Rommet mangler mekanisk avtrekk.
- Avvik på gulv må sees i sammenheng med setninger i grunn.

- Våtrommet må totalrenoveres. Alle forhold med tettesjikt, våtsone, sluk m.m. må dokumenteres.

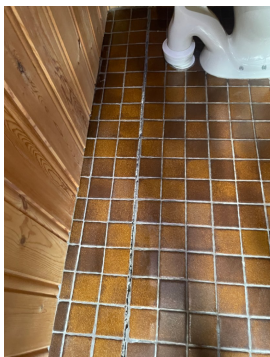
Synlige skader i gulv grunnet setninger

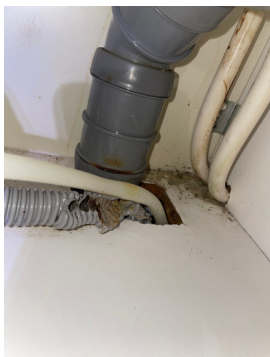
Det er registrert synlig skader på avløpsrør og vanntilførsel tilknyttet oppvaskmaskin.

Skader på vann og avløpsrør tilknyttet oppvaskmaskin

Kostnadsestimat satt for utskiftning av vannrør og avløpsrør tilknyttet oppvaskmaskin.

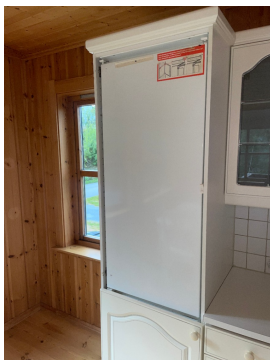
Front mangler

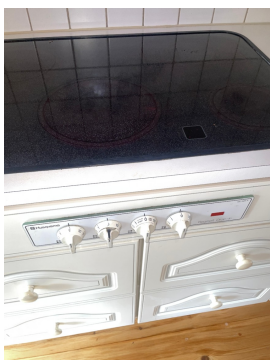
Skade på bryter

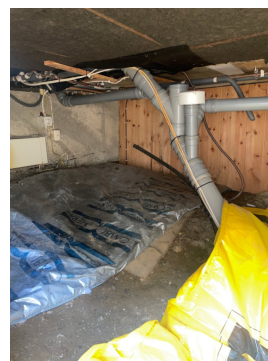
- Mer enn halvparten av forventet brukstid er passert på innvendige vannledninger.
- Det er påvist at vannrør som er utsatt for kulde har mangelfull isolering.

Vannrør i kryperom er utsatt for kulde.

- Anlegget må sjekkes av fagperson, som må utføre eventuelle tiltak på anlegget.
- Det er ikke behov for utbedringstiltak siden anlegget fungerer i dag, men ut ifra alder kan skader plutselig oppstå på eldre anlegg.
- Tidspunkt for utskiftning av vannledninger nærmer seg.
- I forbindelse med oppgradering av våtrom vil det være naturlig med utskiftning av rør.

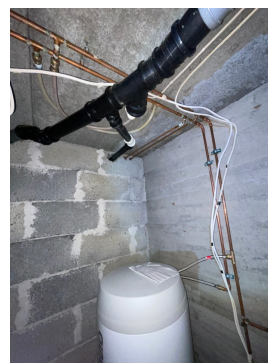
2. Er det tegn til at det har vært termiske skader (tegn på varmgang) på kabler, brytere, downlights, stikkontakter og elektrisk utstyr? Sjøkk samtidig tilstanden på elektrisk tilkobling av varmtvannsbereider, jmfør eget punkt under varmtvannstank  
**Nei**
3. Er der synlig defekter på kabler eller er disse ikke tilstrekkelig festet?  
**Ja**

Løse ledninger kjeller

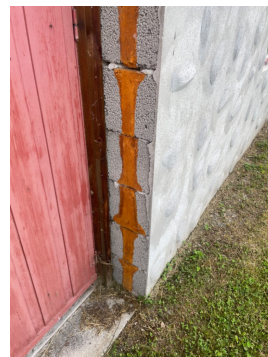
Utildekket isolasjon

- Synlig isolasjon må tildekkes på forsvarlig måte.
- Påviste skader må utbedres.

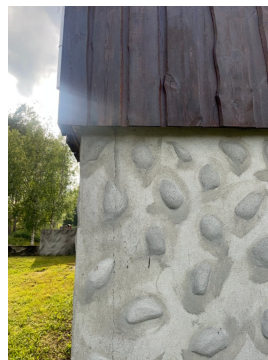
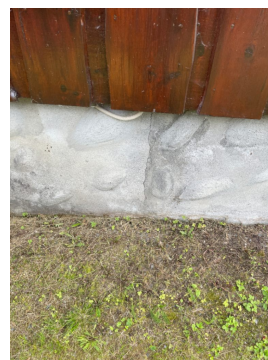
- Det er registrert skråriss som er symptom på setninger.
- Grunnmuren har sprekkdannelser.
- Det er registrert fritt eksponert isopor e.l.
- Det er registrert setningsskader/store riss/sprekker.

Riss/sprekk i mur

Kostnadsestimat er satt for nærmere undersøkelser og utbedring av murkonstruksjon. Ved igangsetting av tiltak, vil flere andre tiltak under kontrollpunkt være en naturlig del av arbeidsoperasjonen.

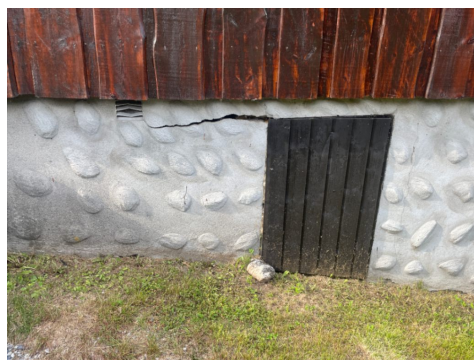
Setningsskade i mur.

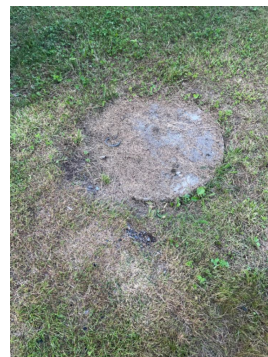
Betongkum på nedside av bolig.
