# Tilstandsrapport

Tomannsbolig

Sørumterrassen 58 A, 2007 KJELLER

Befaringsdato: 08.04.2025

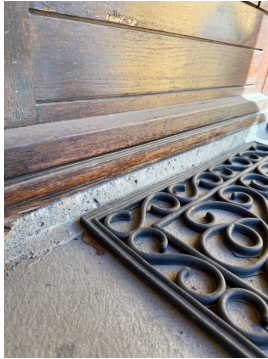
- Det er påvist avvik rundt innsettsdetaljer.
- Karmene i dører er værslitte utvendig og det er sprekker i trevirket.

Mangelfull terskelbeslag hovedytterdør

Montere terskelbeslag ytterdør, samt utbedre terskelbeslag balkongdør.  
Overflatebehandling av terskel og utvendige kjeller- og bod dør.

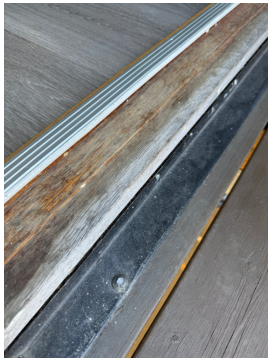
Terskel balkongdør

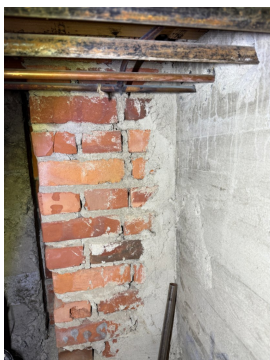
Teglsteinspipe

Ved TG3 må man kostnads estimere. Det er ikke mulig å synliggjøre 4 sider av pipe. Kostnad er satt til det laveste pga. av instruks.

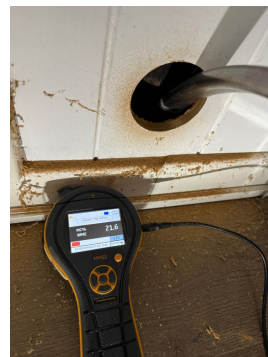
- Det er påvist indikasjoner på noe fuktgjennomtrengning inn i kjellermur.

Ved hulltaking i påforet yttervegg i kjellerstue ble det registrert 21 % fuktinnhold i tresvill.

Treverk skal ha fuktinnhold lavere enn 15 vektprosent. I treverk med fuktighet over 17 vektprosent øker faren for råte og muggsoppvekst dramatisk. Hvis fuktinnholdet ligger over 20 vektprosent, er allerede muggsoppen dannet. Fibermetningsgrad for treverk er 28 vektprosent.

Hulltaking

- Det påviste fuktnivå gir grunn til å overvåke konstruksjonen jevnlig for å se utvikling over tid, og eventuelt foreta tiltak for å unngå fuktskader.

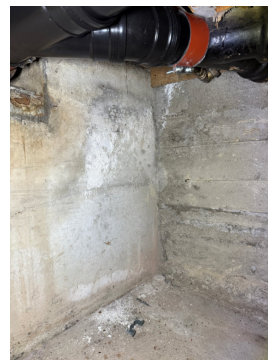
Saltutslag krypkjeller

Noe fukt inntrengning i krypkjeller må påregnes. Etablert egen avrenning med sluk. Synlig saltutslag på murvegg, samt fuktoppsug i betongdekke. Grunn i krypkjeller er innmurt. Sprekk i innmuringen.

- Bedre ventilerings må etableres.

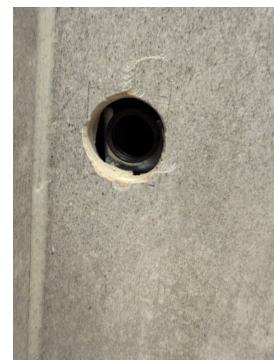
Ikke tett rundt drenerør

Tette rundt drenerør med silikon.

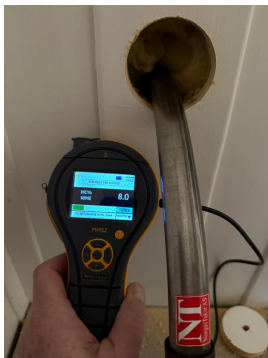
Hulltaking er foretatt uten å påvise unormale forhold. Hulltaking er foretatt ved/i trapperom. Fuktkvotemåling (vekt%) i konstruksjonen ble målt til 8% (tørt).

Hulltaking

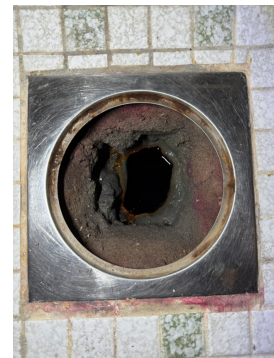
Støpejerns sluk fra byggeår

- Våtrommet må totalrenoveres. Alle forhold med tettesjikt, våtsone, sluk m.m. må dokumenteres.

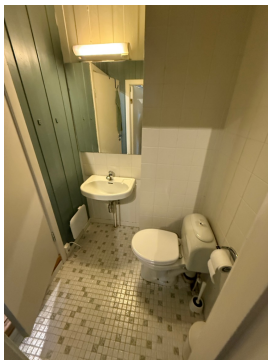
- Toalettrom har kun naturlig avtrekk fra rommet, NS 3600 krever mekanisk avtrekk for å kunne gi TG 0/1.
- Det er avvik:

Noe hul lyd under gulvfliser, noe som tilsier at fliser er løse. Toalettrom vurderes å være i tilfredsstillende funksjonell stand med bruksslitasje og ingen unormale fuktverdier ble påvist i utsatte soner.  
Kun kaldtvann i servantbatteriet.

Eldre toalettrom

- Mekanisk avtrekk bør etableres på toalettrom.
- Tiltak:

Oppussing påregnes.

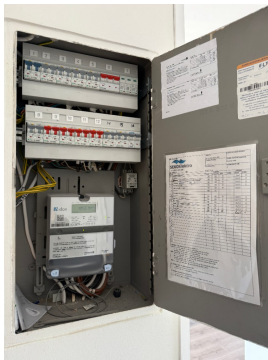
Sikringsskap

Varierende alder på anlegget.

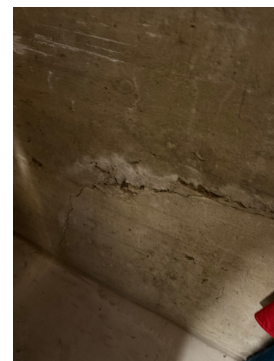
- Grunnmuren har sprekkdannelser.

Synlig sprekk i grunnmur i kjellerbod.

Det er ikke kjent om denne har vært stabil over lengre tid. Øvrig grunnmur anses å være stabil og ingen synlige tegn til sprekker.

Sprekk i grunnmur, kjellerbod.

- Lokal utbedring må utføres.
