# Tilstandsrapport

Tomannsbolig

Hølandsveien 1491 og 1493, 1960 LØKEN

Rapportdato: 18.06.2025

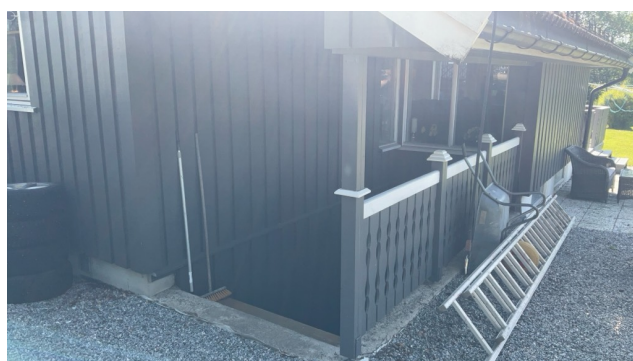
## TG 2 Garasje i kjelleretasje

Iht. eier forekommer det at sluket går tett/blir tilstoppet avløp. Betongdekket/-gulvet er grovstøpt, ujevnt og har sprekker.

Det må gjøres tiltak for å lukke avvikene.

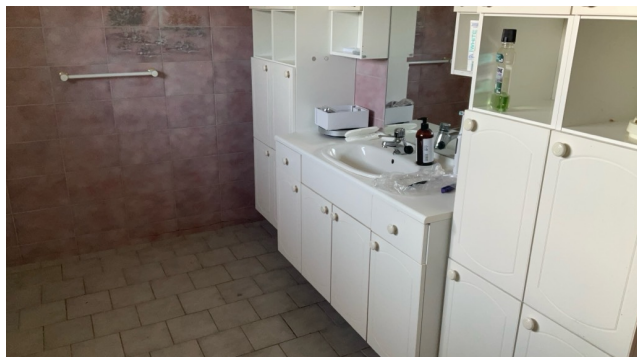
### TG 2 Tilliggende konstruksjoner våtrom

- Det er registrert symptom på fuktskader.

Det er fuktmerker i taket på rommet under badet. Dette skyldes trolig lekkasjer fra baderommet (overliggende rom).

- Det må gjennomføres ytterligere undersøkelser.

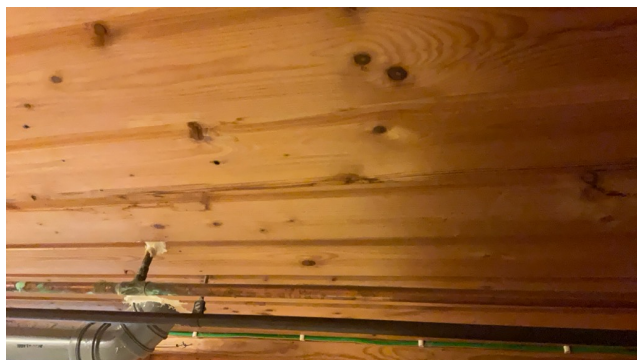
Fuktmerker på trepanel i taket under bad/wc i 1. etasje tilbygd del.
