# Tilstandsrapport

Enebolig

Vavikbakken 24, 4639

Befaringsdato: 27.08.2025

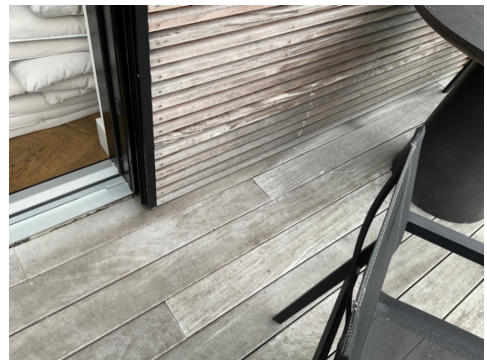
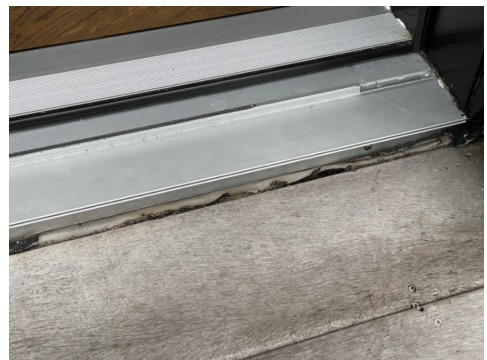
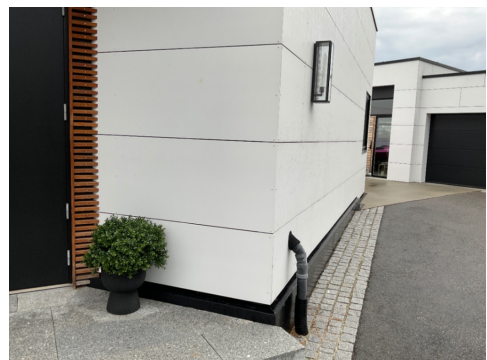
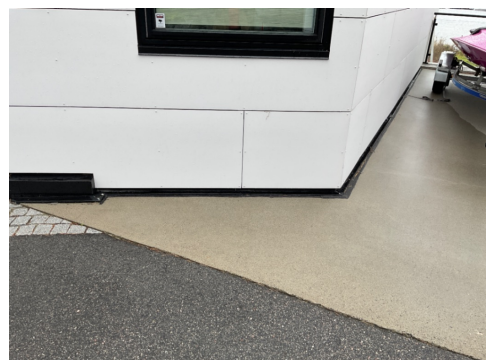
### TG 1 Veggkonstruksjon

Platekledning og spilekledning i tre. Beslag fra bakken og opp mot vegger. Overgangen mellom skyvedør til veranda og terrasse er noe "rart" avsluttet. Overgangen bør undersøkes.

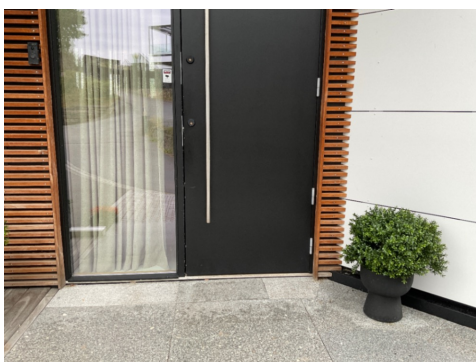
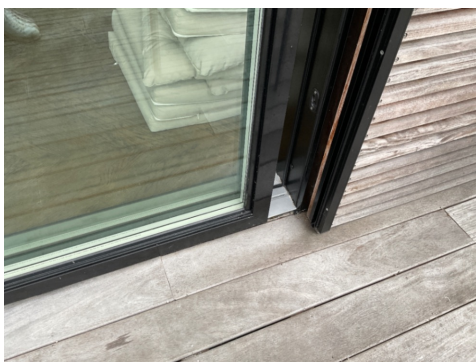
## ! TG 1 Dører

Hoved dør har noe mindre slitasje i overflaten. Dørfelt er høyt og når dør lukkes hardt igjen "beveger" dette seg noe. Det ser ut til at dette er en naturlig konsekvens av at dørpartiet er så høyt som det er. Alle dører fungerte ok.

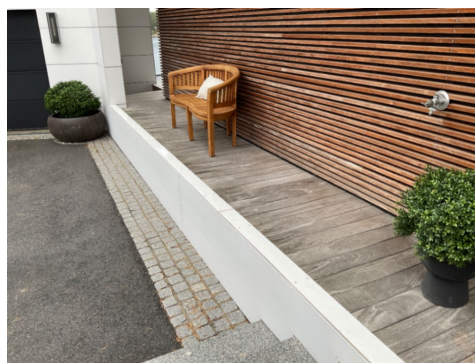
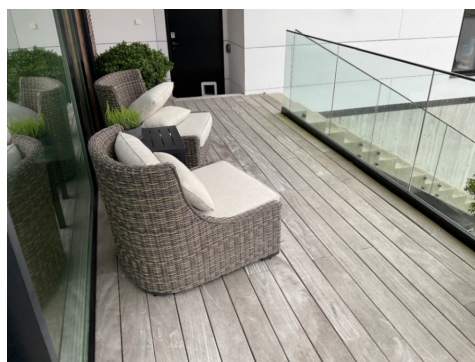
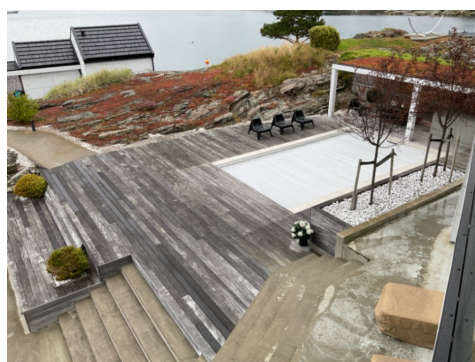
## ! TG 3 Balkonger, terrasser og rom under balkonger

Verandaer og terrasser i tre og i betong. Det mangler rekkverk der høyde fra bakkenivå er over 50 cm. Noe løse terrassebord på bla brygge.

- Rekkverk må monteres for å lukke avviket.

**Kostnadsestimat: 50 000 - 100 000**

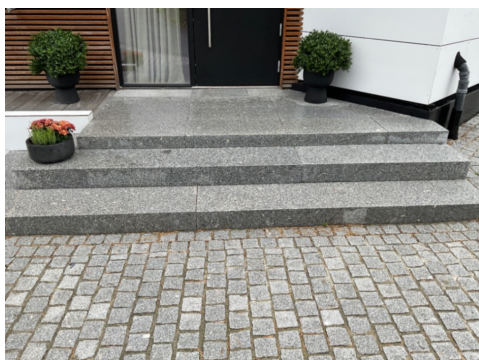
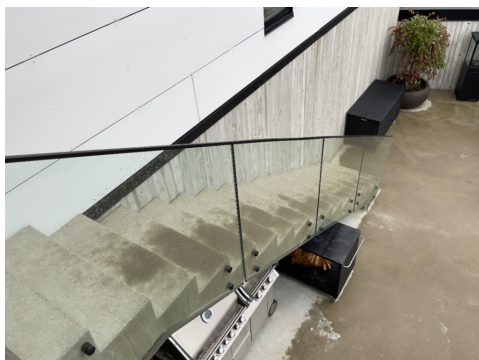
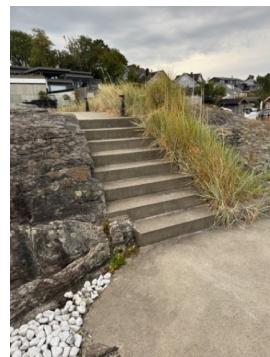
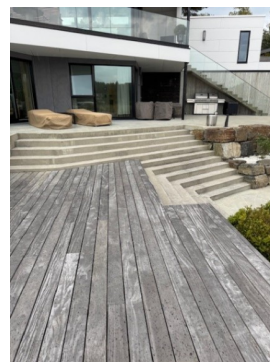
## ! TG 3 Utvendige trapper

Trapp i stein og i betong.

- Rekkverk må monteres for å lukke avviket.

Kostnadsestimat: 50 000 - 100 000

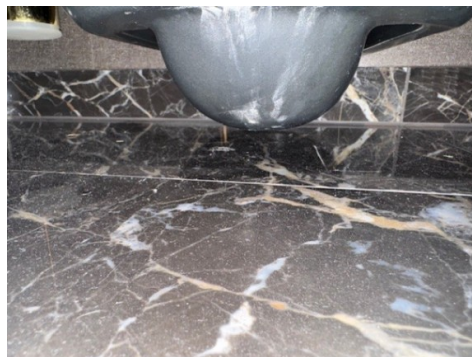
### ! TG 2 Overflater Gulv

- Det er påvist avvik i fallforhold til sluk i forhold til krav i forskrift på byggetidspunktet.
- Det er påvist avvik i krav til høydeforskjell/fall-løsning på våtrommet.

- Til tross for avviket i fall/høydeforskjell til sluk, vil gulvet fortsatt kunne lede vann mot sluket, men med redusert effektivitet. Dette kan potensielt øke risikoen for vannansamling i enkelte områder av badet.

- Det er ikke påvist tilfredsstillende løsning for å synliggjøre lekkasje fra innebygget susterne.

- Det må gjøres tiltak for å lukke avviket.
- Uten dreneringsløsning/lekkasjesikring kan lekkasjer pågå over lang tid uten å bli oppdaget. Dette kan føre til omfattende fuktskader i omkringliggende byggematerialer.

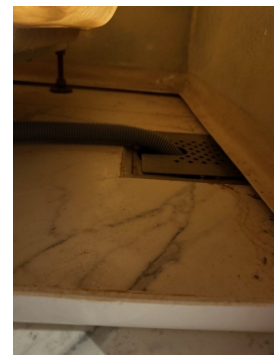
### ! TG 1 Sluk, membran og tettesjikt

Mansjett som går ned bak klemringen. Det er umulig å se om mansjett er smurt med membran der den går bak klemringen. Luke i siden på badekaret som åpnes for å komme til sluken er løs.
