Fritidsbustad (frittliggende hytte)
 Tråstølsvegen 505
 5710 Skulestadmo

Boligens tekniske tilstand:

Dato: 14/11/2024

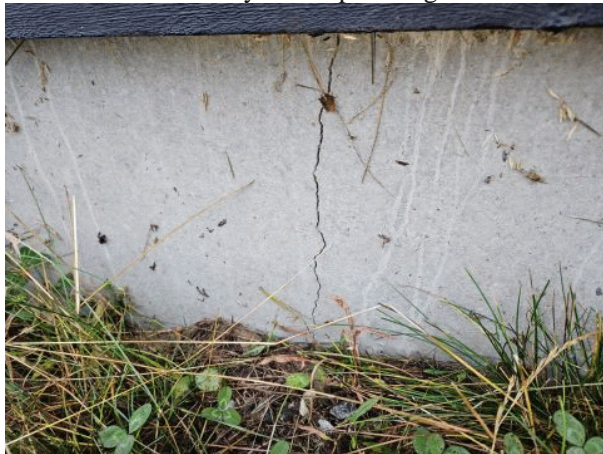
Det er registrert nokre sprekker/riss i grunnmur. Dette kjem truleg som fylgjer av bevegelsar i grunnen.

Punktet er vurdert til TG2 med bakgrunn i registrerte sprekker i grunnmur og skeiveheitar på mur ved parkering.

Sprekker i mur kan utvikla seg ved fukt-inntrenging.

Merknader: Bilete syner ei sprekk i grunnmur. Anbefalar å reparera sprekk for vidare utvikling.

Riss/sprekker kan gje lekkasjar av fukt ol. Dette kan igjen gje meriskader. Reparasjon av sprikker anbefalast.

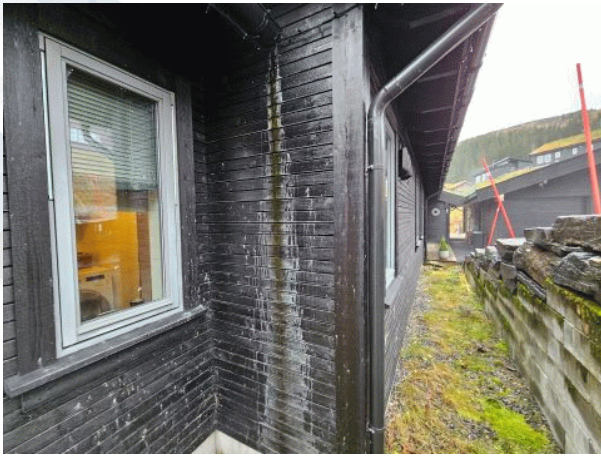
Yttervegg er vurdert til TG2 med bakgrunn i fleire mindre avvik.

Lekkasje frå takrenna påverkar kledningen negativ med fuktigheit, grønske. Dette kan vidare utvikla seg til råteskader.

Merknader: Bilete syner lekkasje frå takrenne som påverkar kledningen.

På nord-vest hjørne er det registrert ein lekkasje frå takrenna som renn ned på kledning. Anbefalar å tette/reparere takrenne for å redusera fuktpåkjennigna på kledningen.

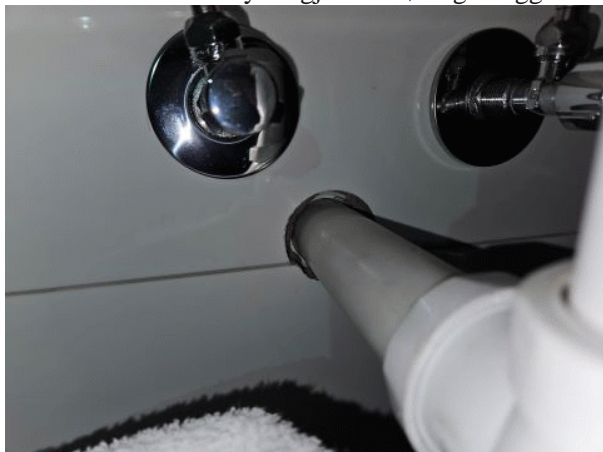
Gjennomføringar i vegg, som avløp under vask ol. skal ha tilstrekkelig tetting. Det er registrert manglande mansjett på gjennomføring for avløp til vask. Ved ein eventuell lekkasje i vask kan fukt verta ført inn i vegg via avløpsrøyr. Dette kan igjen gje fuktskader i vegg.

Badet vert vurdert til TG 2 grunna alder og manglande dokumentasjon. Ein konsekvens av dokumentasjonsmangel kan vera at arbeidet er utført av bedrifter/personar utan kunnskap, eller at produkt som er nytta ikkje er godkjente. Ei forkorta levetid kan vere ein konsekvens dersom oppbygginga er feil. Keramiske fliser på membran har ei forventet levetid på 10-20 år. Tettesjikt/membran frå 2012 har ei usikker gjenværande rest levetid, og er, ref. Sintef Byggforsk, kategorisert som ein risikokonstruksjon. Lekkasje til andre bygningsdeler kan vera ein konsekvens av funna som er gjort. Gjer og merksam på manglande tetting rundt gjennomføring i vegg under vask.

Merknader: Bilete syner gjennomføring i vegg for avløp til vask. Manglande mansjett/tetting.
