# Tilstandsrapport

Fritidsbolig

Stenbyvegen 55, 2338 ESPA

Befaringsdato: 22.04.2025

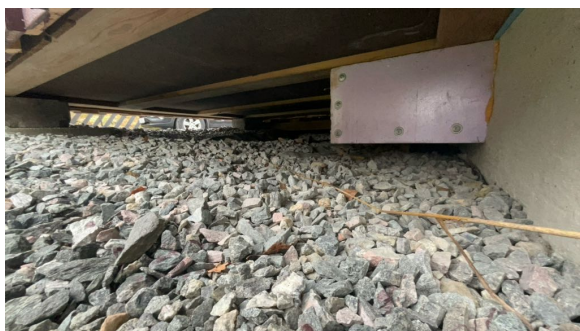
Krypekjeller er en risikokonstruksjon, det vil si en konstruksjon som erfaringsmessig har høy skadefrekvens. Krypekjeller ble besiktiget innvendig med stikktagninger. Utvendig terreng ligger høyere enn krypekjeller på enkeltevegger, dette gir økt risiko for fukttinnsig. Kryperom har begrenset lufting, bør utbedres. Typiske kjelleredderkopper som trives i fuktig klima registrert. Klima i krypekjellere kan variere med årstidene og det anbefales å kontrollere krypekjelleren jevnlig for å følge med tilstanden på konstruksjonene. Tilstandsgrad gis pga. nevnte forhold.

Kryperom under tilbygget bod. Lav høyde mellom grunnen og bjelkelag, Fukt innsig i hjørnet mot tilbygget bod. som gir økt risiko for skader.

Det ligger organiske materialer direkte mot grunn som anbefales fjernet da dette gir sopp/råteskader. Årsaken eller årsakene til avviket er ikke avdekket da det går utover undersøkelsesnivået i denne rapporten og konsekvensen av dette er at det må gjøres ytterligere undersøkelser. Konsekvensen av påviste avvik kan for eksempel være redusert brukstid og fuktskader.

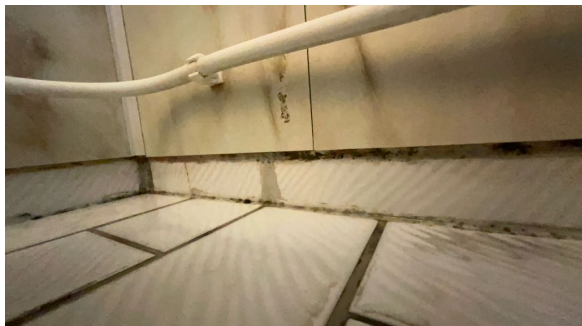
Utett gjennomføring u gulv.

Buling på plate i våtsone.
