Tilstandsrapport

📍 Hekkveien 3, 0571

gnr. 125, bnr. 119

Befaringsdato: 19.01.2026

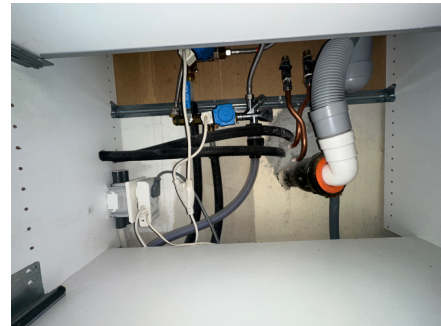
Vanntilførsel med Pex-rør.
Det er montert Waterguard på vannrør.

Hovedstoppekran:
Kran er plassert utenfor entredør.

Stoppekran plassert i felles gang

Røropplegg i kjøkkenbenk med Waterguard

Takstmann er ikke godkjent innenfor området VVS, det anbefales derfor å få en autorisert rørlegger til å gjennomgå anlegget dersom dette er ønskelig. Anlegget er kun visuelt besiktiget da dette krever spesielt utstyr og kompetanse.
