Åsenvegen 135

Tilstandsrapport

Eierskifte

Boligtype: Enebolig med utleie

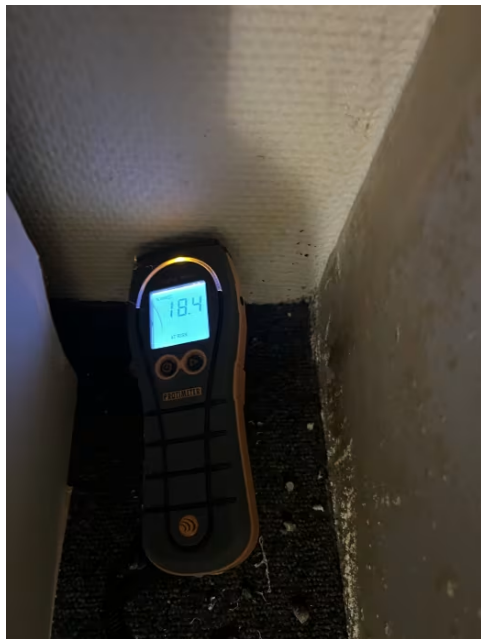
6.4 Rom under terreng

Fuktverdier registrert i påført vegg hobbyrom i underetasje (mot terrasse)

Ved fuktmåling i påført vegg i hobbyrom i forbindelse med hulltaking, måles et fuktinnhold som er over faregrensen for utvikling av skader.

Det ble også registrert tidligere vannmerker i isolert himling i hobbyrom som legger delvis under takterrasse, det er mistanke om utettheter i taktekning takterrasse pga. indikasjon (vannmerker i himling som indikerer tidligere transport av fukt.

Varierende fukt verdier registrert i påførte vegger snitt ca. 18, 4% yttervegg vendt mot terrasse. Med henvisning til påviste forhold/ utførte fuktmålinger kan det ikke utelukkes at det finnes skjulte skader bak innredet konstruksjon.

Ytterligere undersøkelser av konstruksjoner for kartlegging av skadeomfang og årsak anbefales.

Det påviste fuktnivå gir grunn til å overvåke konstruksjonen for å se utvikling over tid, og eventuelt foreta tiltak for å unngå fuktskader.

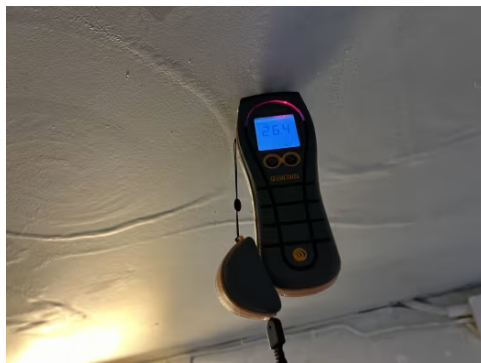
Fukt påvist i himling utvendig bod i underetasje.

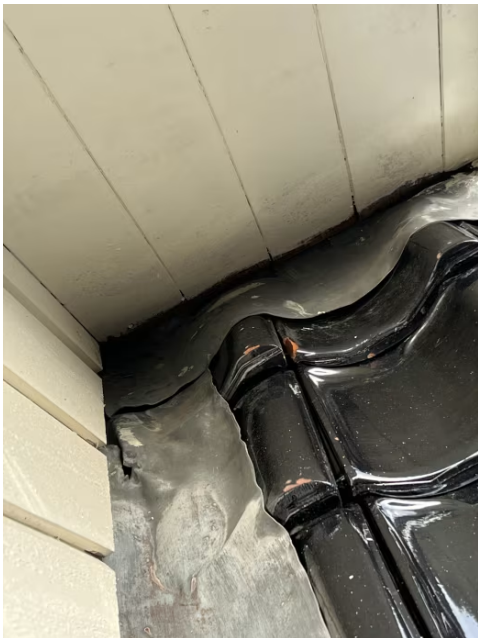
6.11 Taktekking

| Taket er tekket med takstein fra byggeåret, normal slitasje med noe små hakk i toppbelegget. Bly i overgang tak/vegg er ubehandlet og vil over tid tørke ut og sprekke. Sprukket bly ved siden av karnapp. | |

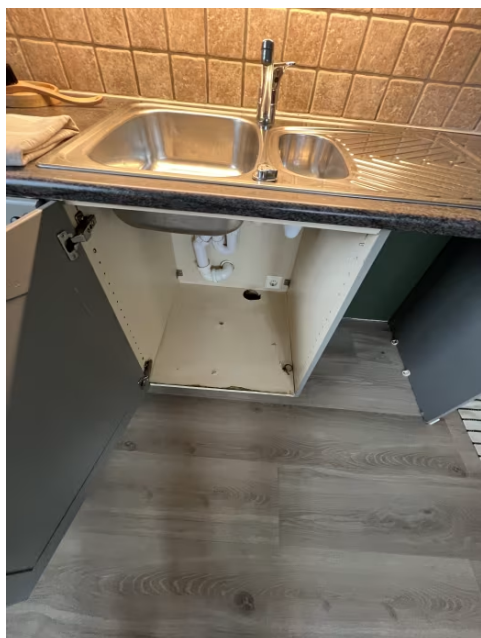
6.15 Kjøkken

TG_3, fuktskader i skap under vask, skyldes antatt fra kobling av oppvaskmaskin, avløp under vask er ikke tette igjen.

Fuktskade registrert i underskap kjøkken 1.etasje.

TG_3.Fuktskade i underskap kjøkkeninnredning 1.etasje må påregnes oppgradert/skiftet ut. Estimert kostnad tiltak kr.10 000,-

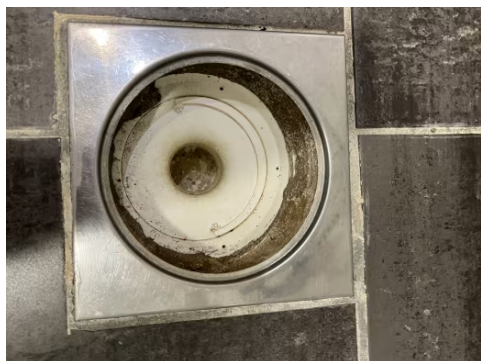
6.24 Våtrom: Bad/vaskerom _ underetasje.

Sluk er påsmurt slukmansjett/membran er ikke synlig ført under klemring i sluk. Klemring er ikke synlig tilskrudd i sluk.

- Enkelte riss/sprekk i silikonfuger i overgang gulv og vegg i dusj.
- Membran er ikke direkte synlig i sluk eller overgang i vegg.
- Det er kun registrert 1 sluk i på baderomsgulvet i dusj, tett bunnlist i dusj kan hindrer at evt. overflatevann utenfor dusj ikke renner til sluk. Noe lite fall på hele gulvet mot sluk.

Høyde terskel i dusj er høyere en terskel i dør til bad, evt lekkasjevann utenfor dusjsjonen vil ikke ledes til sluk. Det er risiko for at vann renner ut gjennom døråpning.

På grunn av påviste forhold anbefales montert et dusjkabinett for å unngå ytterligere fuktbelastning i påvente av en oppgradering.

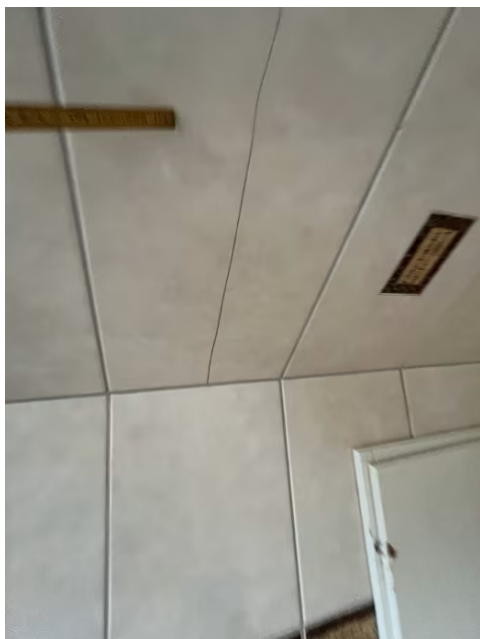
6.27 Våtrom: Bad _ 2.etasje.

Sprekker i flislagt skrå himling over toalett, det ble også påvist skader i flislagt gulv på bad og i dusj.

Det er behov for totalrenovering av våtrommet!

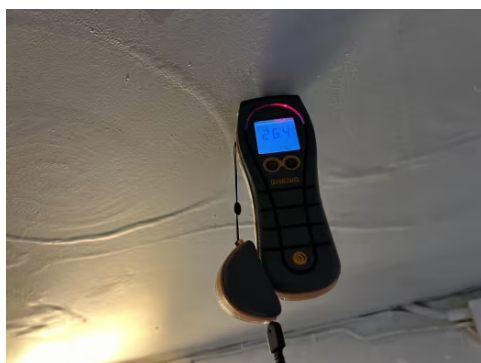
6.30 Øvrig: Utvendig bod: underetasje

Himling i utv. bod viser fukt verdier på 26,7 %

Fuktskader, årsak og omfang anbefales nærmere undersøkt og utbedret.

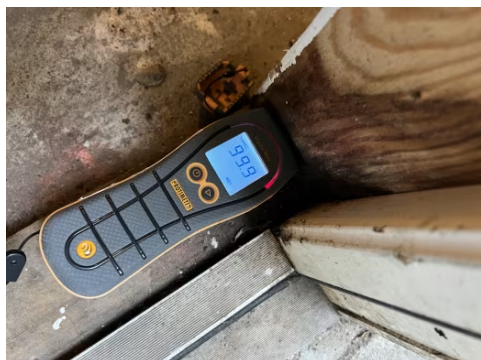
Karm bod dør.

Utskifting/oppgradering av terrassedør pga skade/slitasje må påregnes. Bod dør i underetasje er fuktskade og trenger tiltak.TG.3_ Estimert kostnad for lokal utbedring oppgradering. K.30 000,-
