Tilstandsrapport

Enebolig

Brennavegen 15, 2040 KLØFTA

Befaringsdato: 24.10.2024

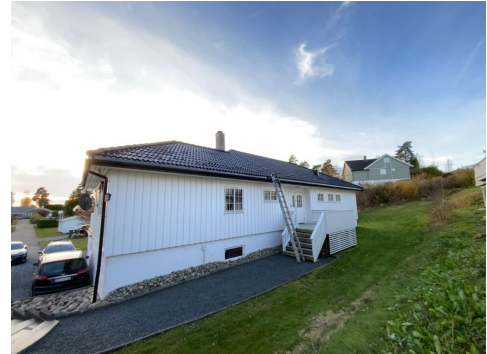
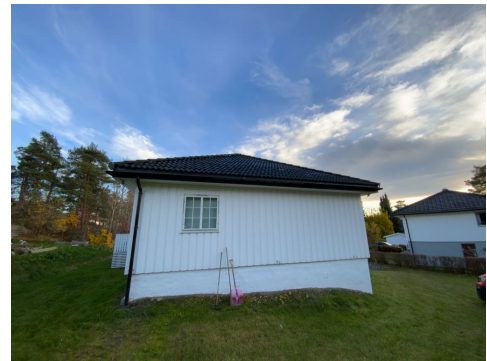
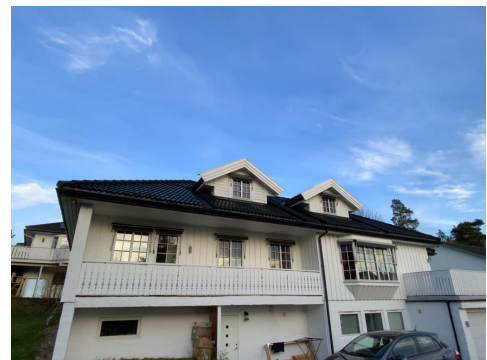
Besiktigelse av taktekke.

Taktekking anses å ha sin tiltenkte funksjon uten negative avvik utfra alder tatt i betraktning. Kommende lokale utskiftinger av stein er påregnelig på sikt. Taktekke ble inspisert fra bakkenivå samt stige og er i hovedsak vurdert opp mot alder og gjenværende forventet levetid.

- Tidspunkt for utskiftning av takteking nærmer seg.
- Tidspunkt for utskiftning av undertak nærmer seg.
- Overvåk tilstanden jevnlig. For å få tilstandsgrad 0 eller 1 må tekkingen skiftes ut, men tidspunktet for når dette er nødvendig er vanskelig å si noe om.

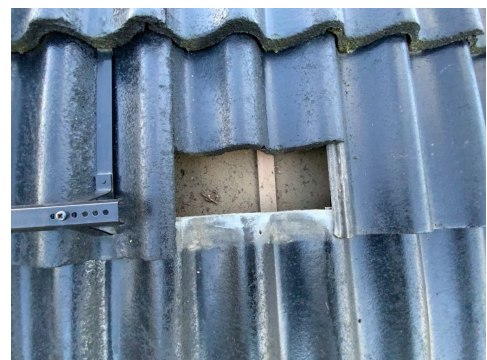
Kontroll av undertak.

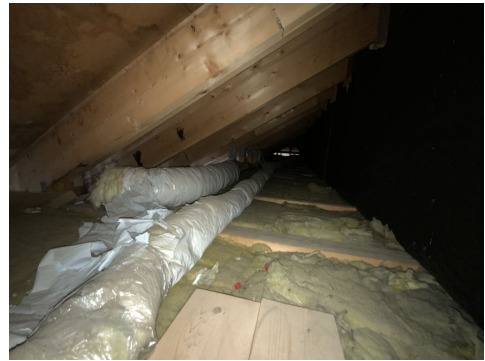
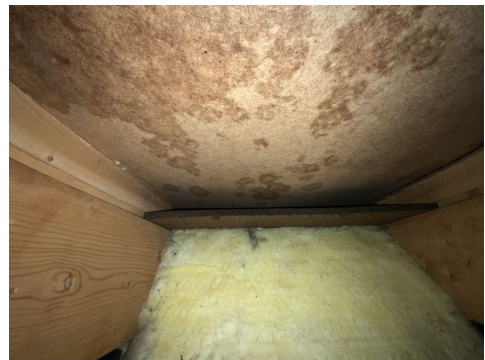
- Det er fra loft/kryploft påvist indikasjoner på at det er punktering av dampspærre, som medfører svekket effekt av dampsperrfunksjonen.
- Det er påvist avvik rundt gjennomføringer i takflaten.
- Undertaket er misfarget.

Generell besiktigelse.

Synlige luftespalter.

Saneringsvask av overflater bør utføres på sikt. Etterisolering av loft fra dette årstall er et anbefalt tiltak. Tiltak mot skadedyr/mus bør alltid utføres på eldre takkonstruksjoner fra dette årstall.

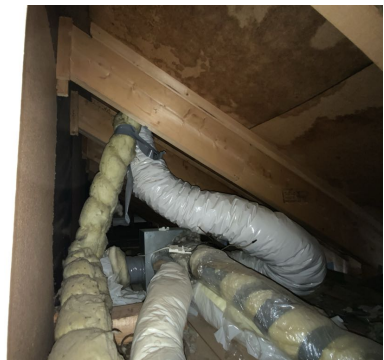
Kontroll rundt rørgjennomføringer.

- Det bør gjøres lokale tiltak.

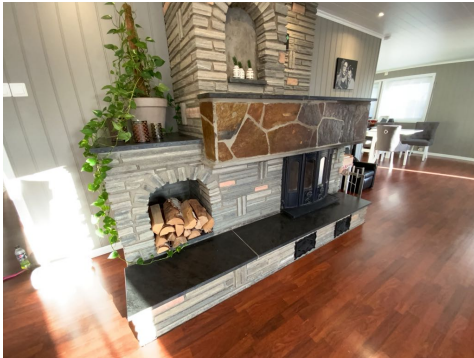
Peisovn i stue med pipeløp fra byggeår. Pipeløp er formelt ikke vurdert og det forutsettes at de branntekniske krav er kontrollert og godkjent av det stedlige brann og feievesen. Ildsted ble ikke funksjonstestet av undertegnende men det ble ikke opplyst om negative avvik på befaringsdagen.

Besiktigelse av ildsted.

- Tidspunkt for piperehabilitering nærmer seg.

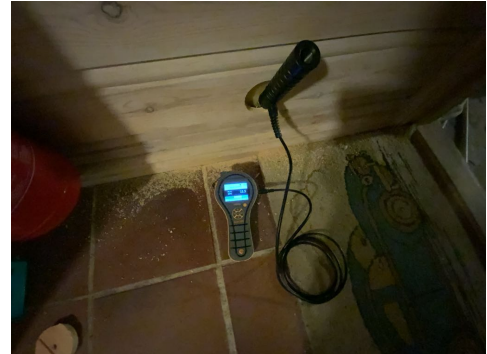
Rom under terreng: Gulvet er av betong. Veggene har betong/mur og panel. Hulltaking er foretatt og det er påvist avvik i konstruksjonen. Hulltaking er foretatt ved/i Gang. Fuktkvotemåling (vekt%) i konstruksjonen ble målt til 11.

Utført hulltaking på rom under terreng.

Fjerning av dampsperre på nedre del av vegg bør utføres da det er anbefalt at konstruksjoner under grunn har en pustende konstruksjon. Dampsperre/plast i vegg under terreng er ikke anbefalt da kondens kan oppstå. Det var ikke tegn til kondens på befaringsdagen og har stått slik i flere år iht. eiers opplysninger. Konstruksjon bør holdes under oppsikt evt. fjerning av dampsperre på sikt er påregnelig.

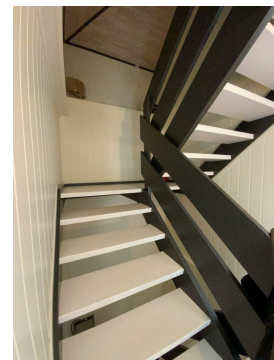
Besiktigelse av trapp.

- Håndløper bør monteres, men det var ikke krav på byggetidspunktet.
- Rekkverket er såpass lavt at det på grunn av sikkerhetsmessige forhold anbefales økning av høyde.
- Åpninger er såpass store at det ut ifra sikkerhetsmessige forhold anbefales å lage mindre åpninger.

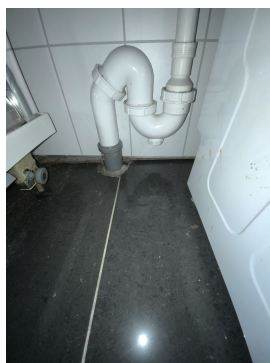
Utette overganger mellom vegg og gulv.

Direkte vannbelastning på vegger bør unngås.

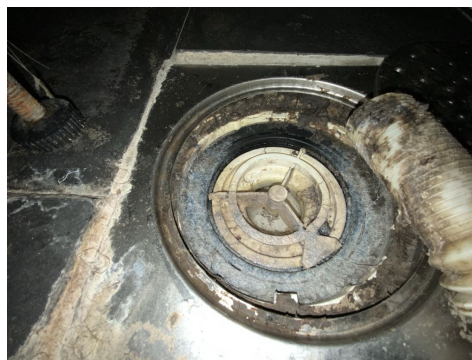
- Det er påvist at noen fliser har bom (hulrom under).
- Det er påvist avvik i fallforhold til sluk i forhold til krav i forskrift på byggetidspunktet.

Kontroll av sluk.

Badet kan fortsatt brukes ved bruk av dusjkabinett og hyppig rens av sluk, men badet bør oppusses i sin helhet for tilfredsstillende utførelser på membraner og tettesjikt.

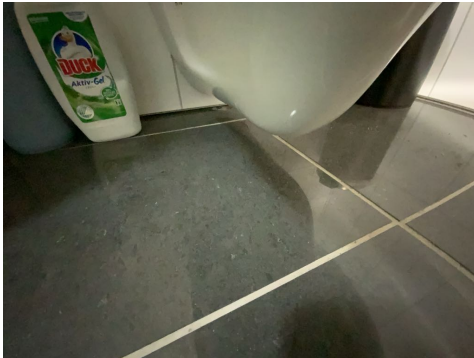
Lekkasjespalte på innebygget sisterne bør opparbeides.

Lekkasjespalte bør opparbeides for synliggjøring av lekkasjevann.

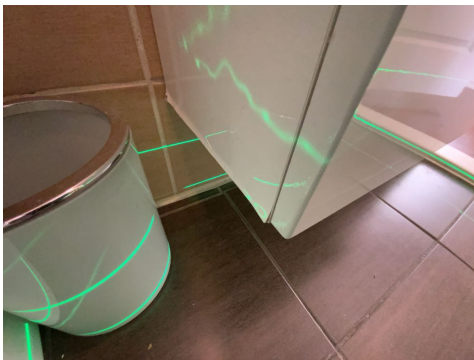
- Det er påvist skader på innredning.

Svelleskader på innredning.

- Lokal utbedring må utføres.

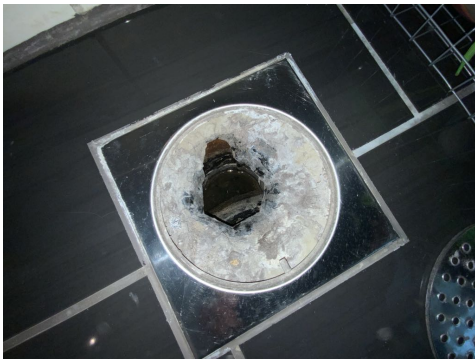
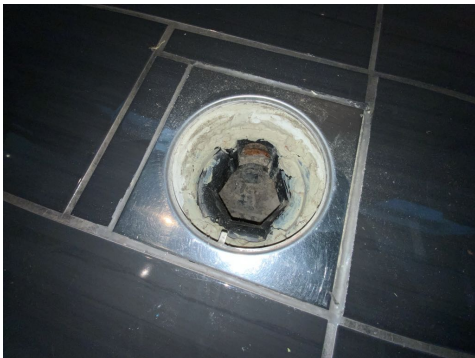
- Det er påvist at høydeforskjell fra topp slukrist til gulv/synlig topp membran ved dørterskel er mindre enn 25 mm.
- Det er påvist at noen fliser har bom (hulrom under).
- Det er påvist avvik i fallforhold til sluk i forhold til krav i forskrift på byggetidspunktet.

Kontroll av sluk.

Direkte vannbelastning på gulv bør unngås. Badet kan fortsatt brukes ved bruk av dusjkabinett og hyppig rens av sluk, men badet bør oppusses i sin helhet for tilfredsstillende utførelser på membraner og tettesjikt.

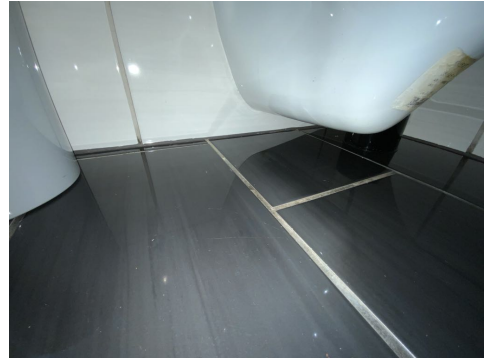
- Det er ikke påvist tilfredsstillende løsning for å synliggjøre lekkasje fra innebygget sistene.

Lekkasjespalte på innebygget sistene bør opparbeides.

- Det må gjøres tiltak for å lukke avviket.

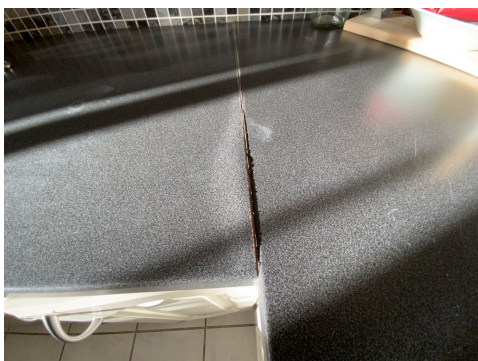
- Det er påvist skader på overflater/kjøkkeninnredning utover normal slitasjegrad.

Det er påvist skader på overflater/kjøkkeninnredning utover normal slitasjegrad.

- Det må påregnes lokal utbedring/utskiftning.
- Påviste skader må utbedres.

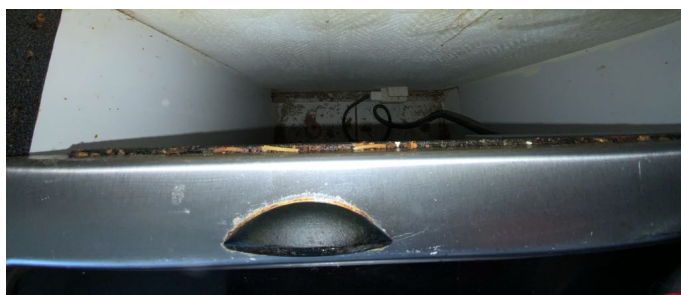
Kontroll bak ovn. Ingen tegn til fuktskader på befaringdagen.

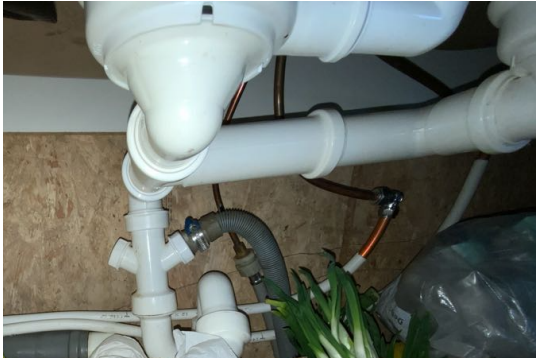
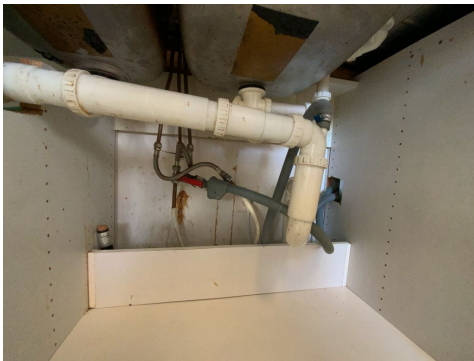
Med tanke på alder og materialvalg ansees rør som tilfredsstillende men kommende modernisering av røropplegg kan heller ikke utelukkes på sikt. Ingen negative avvik observert, og/eller opplyst av eier. Waterguard i benkeskap på kjøkken bør etableres for god sikring av lekkasjevann.

Besiktigelse av røropplegg.

- Det er ikke behov for utbedringstiltak siden anlegget fungerer i dag, men ut ifra alder kan skader plutselig oppstå på eldre anlegg.

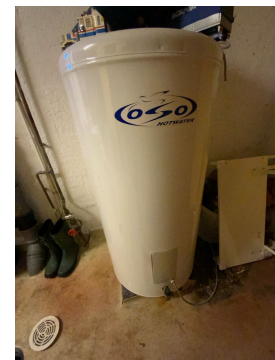
- Det er påvist at varmtvannstank er over 20 år
- Det er avvik:

Det er påvist avvik i den elektriske tilkoblingen av varmtvannstanken.

Besiktigelse av bereder.

Det bør etableres fast strømtilkobling med bryter på bereder grunnet branntiløp i stikkontakt kan oppstå. Bereder er for øvrig normalt fungerende.

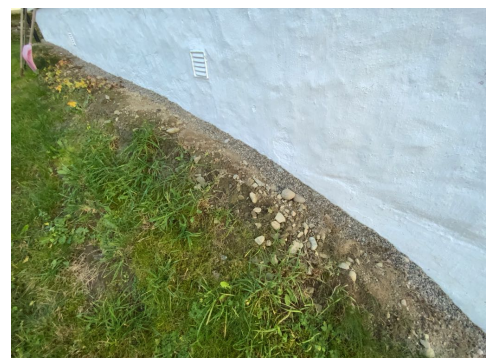
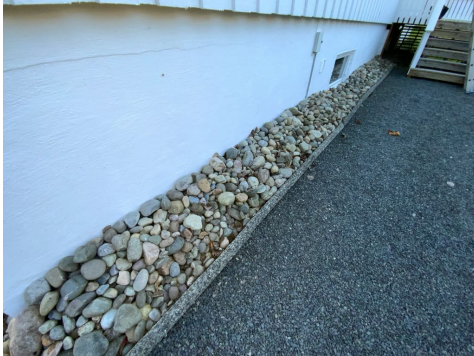
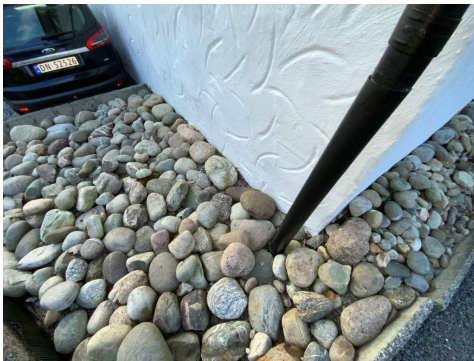
Grunnet skjult i byggegrunn er materialvalg ikke mulig å konstatere. Drenering ble kontrollert fra bakkeplan der det ukjent for undertegnende vdr. dreneringens tilstand videre under grunn. Uten synlig fuktsikring på kontrollstedene.

Kontroll av drenering/fuktsikring.

- Tiltak for redrenering rundt boligen kan ikke utelukkes.
- Overvåk tilstanden jevnlig. For å få tilstandsgrad 0 eller 1 må dreneringen skiftes ut, men tidspunktet for når dette er nødvendig er vanskelig å si noe om.
