Tilstandsrapport

📍 Loga 32 , 4406 FLEKKEFJORD

Gnr. 71, Bnr. 218

Oppdragsnr: 20755-1071

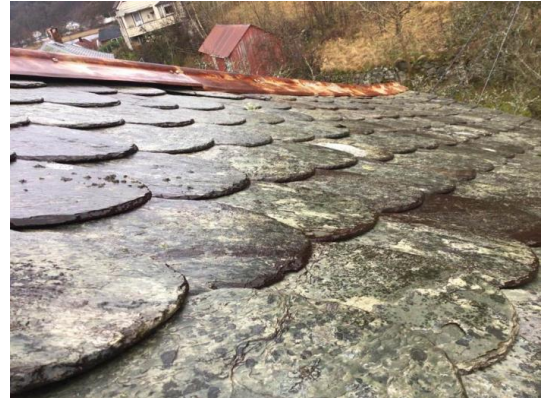
Taktekking med takskifer og undertak av takbord. Kvalitet på sammenføyninger og overlapp på undertekking er ikke mulig å vurdere uten vesentlig demontering av ytterteking, dette er ikke utført.

- Mer enn halvparten av forventet brukstid er oppbrukt på undertak.
- Mer enn halvparten av forventet brukstid er oppbrukt på taktekingen.
- Det er påvist andre avvik:

Det er registret lekkasjesymptomer ved besiktigelse på innvendige overflater ved takvindu/pipe.

- Overvåk tilstanden jevnlig. For å få tilstandsgrad 0 eller 1 må tekingen skiftes ut, men tidspunktet for når dette er nødvendig er vanskelig å si noe om.
- Det må foretas tiltak for å lukke avviket.

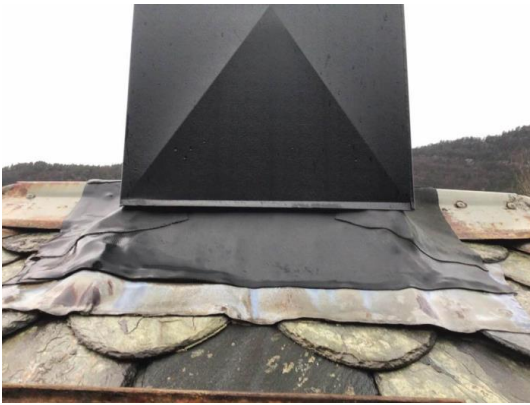
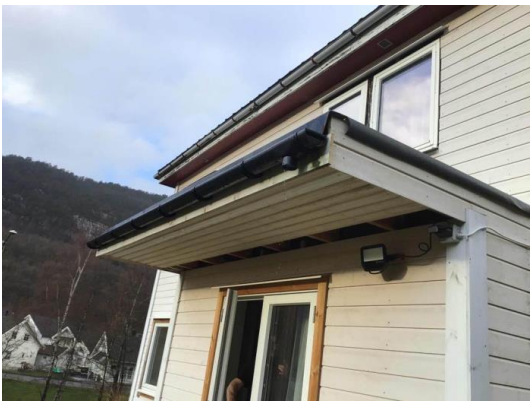
Takrenner av aluminiums renner og nedløp.
Tetthet og fallforhold på takrenner er ikke vurdert.
Generelt anbefales det tilsyn av loft for kontroll av takgjennomføringer/beslagsløsninger rundt takvinduer mm, spesielt høst/vinter ved kraftig nedbør/snø.
Stigtrinn til feier ikke montert, feier fra loft.
Normalt oppsyn og vedlikehold påregnes, samt utskiftninger etter estimerte levetider.

- Mer enn halvparten av forventet brukstid er oppbrukt på renner/nedløp/beslag.
- Det mangler snøfangere på hele eller deler av taket, men det var ikke krav om dette på byggemeldingstidspunktet.

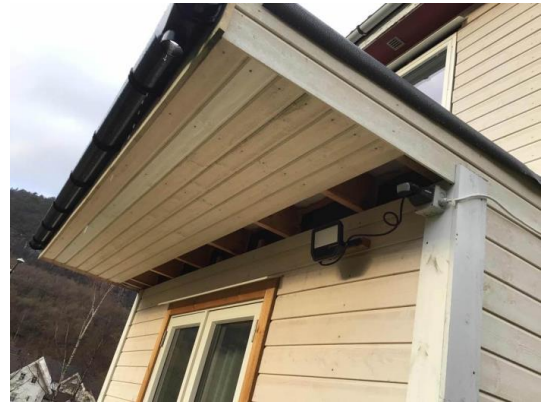
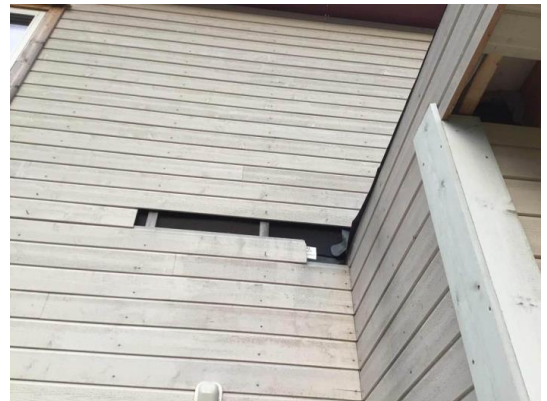
Trekonstruksjon med liggende tre kledning.
Lufting og muse band bak kledning, stikkmessig kontrollert.

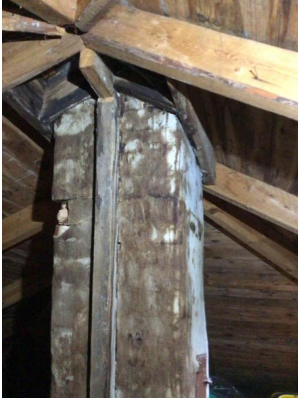
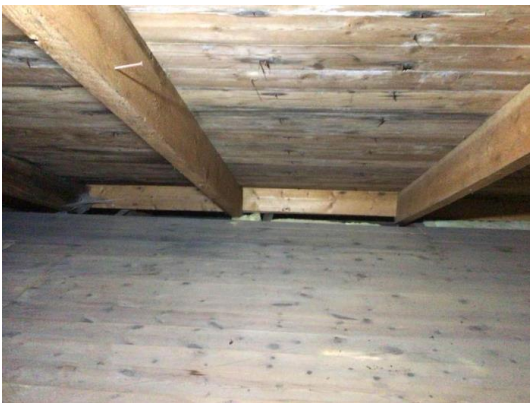
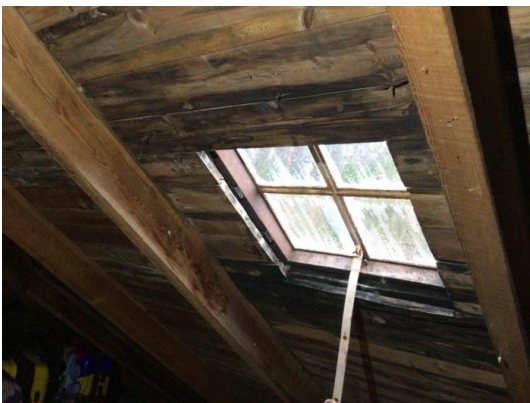
- Det er påvist fuktskjolder/skader i takkonstruksjonen.
- Det er begrenset/dårlig ventilering av takkonstruksjonen.

Det er påvist lekkasje rundt takvindu og rundt pipe
Loftsrommet har mangelfull gjennomlufting av loftet, tettet i nedkant

Videre undersøkelse av lekkasjen og utbedring ved takvindu og pipe.

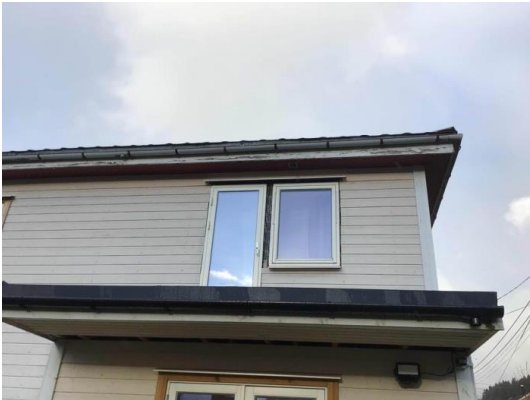
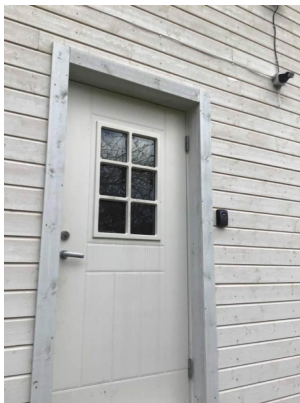
Malt inngangsdør med glass.
Balkongdør 2 etg med glass.
Malt balkongdør i kjøkken med glass.

- Vannbrett er ikke fagmessig utført.
- Det er påvist avvik rundt innsettsdetaljer.

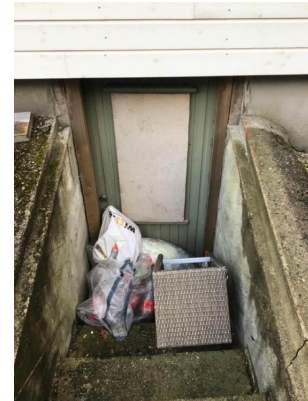
Malt kjellerdør med glass.

- Det er påvist dører med punkterte eller sprukne glassruter.
- Det er påvist dør(er) med fukt/råteskader.
- Det er påvist dører som er vanskelig å åpne eller lukke.

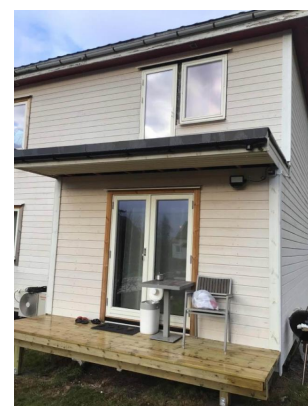
Balkong/terrasse 1 etg med dekke av terrassebord. Treverk og terrassebord fremstår med normal vær- og aldersslitasje. Normalt vedlikehold av terrassebord må påregnes. Balkong i 2 etg med tettesjikt.

- Det er ikke montert rekkverk.
- Balkong/terrasse ligger over innredede boligrom, usikker konstruksjon. Konstruksjonsutforming gir økt fare for skader.

- Rekkverk må monteres for å lukke avviket.
- Det må gjennomføres ytterligere undersøkelser.

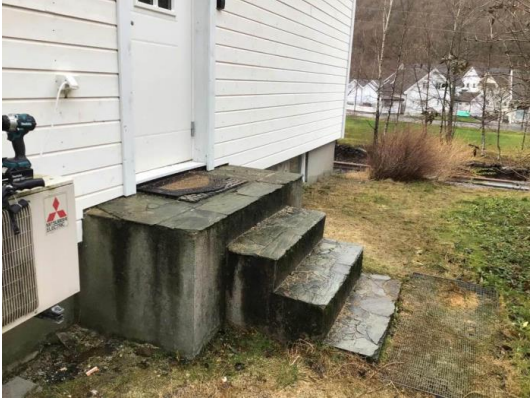
Utvendig murt trapp fra byggeår.

- Det er ikke montert rekkverk.

- Rekkverk må monteres for å lukke avviket.

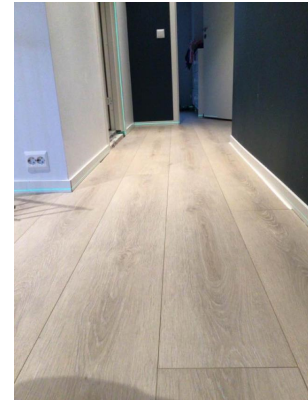
Støpt betongplate som underlag for gulv i kjeller etasje.
Konstruksjonen er lukket, ukjent isolasjonsløsning i gulv på grunn.
Etasjeskillere i tre mellom kjeller og 1 etasje og mellom 1 og 2 etasje.

- Målt høydeforskjell på over 30 mm gjennom hele rommet.
Tilstandsgrad 3 gis med bakgrunn i standardens krav til godkjente måleavvik.

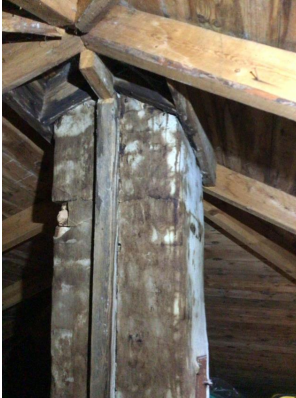
Mursteinspipe med pusete overflater.
For teknisk tilstandsanalyse av pipe og ildsted, henvises det til lokalt brann- og feiervesen

- Pipevanger er ikke synlige.
- Det er påvist sprekker og/eller riss i pipe.

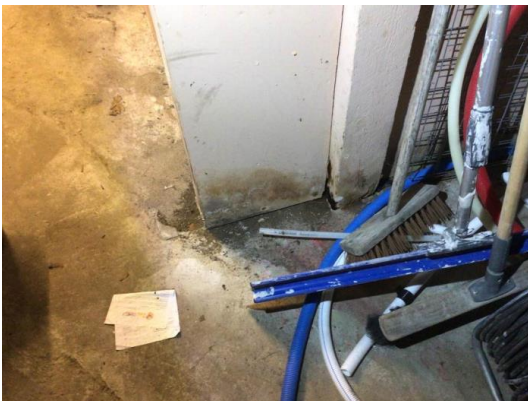
Betong murer fra byggeår.

- Det er påvist indikasjoner på noe fuktgjennomtrenging inn i kjellermur.

- Det påviste fuktnivå gir grunn til å overvåke konstruksjonen jevnlig for å se utvikling over tid, og eventuelt foreta tiltak for å unngå fuktskader.

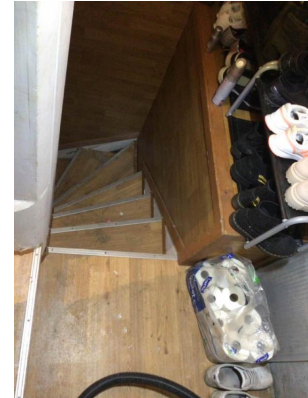
Trappa mellom 1 etasje og kjeller er ei gammel tretrapp med lukket trinn.
Det mangler rekkverk, trappen er ikke utformet etter dagens standard og krav til intern trapp i boenheten.

- Trappen er nokså bratt og lite egnet for trapp mellom boligrom.

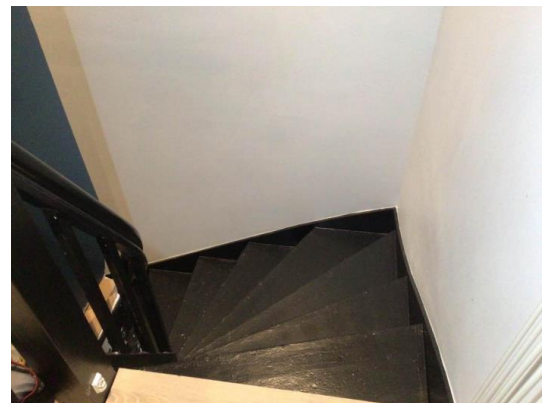
Malt tretrapp med sortmalte trappe trinn.
Rekkverk malt med firkantete spiler.

- Det mangler håndløper på vegg i trappeløpet.

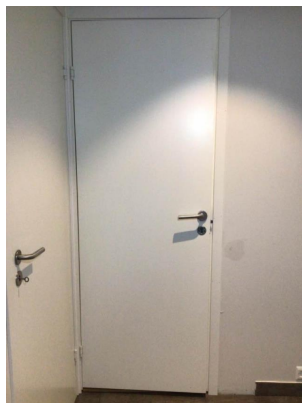
Malte slette innerdører.

- Det er påvist avvik som tilsier det bør foretas tiltak på enkelte dører.

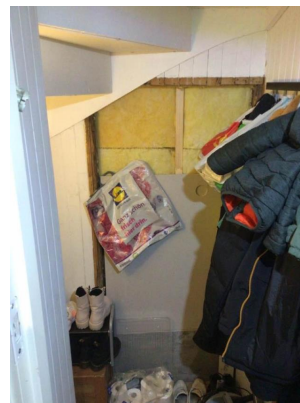
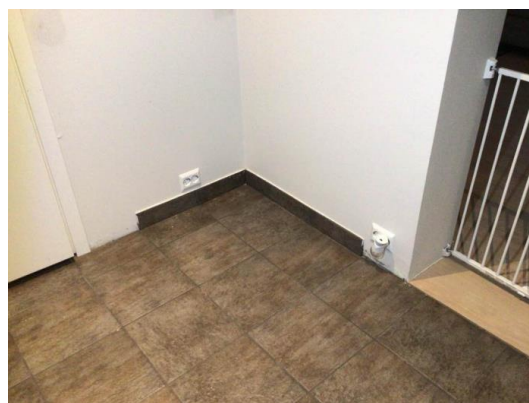
Diverse overflater, lister som ikke er ferdig oppusset.

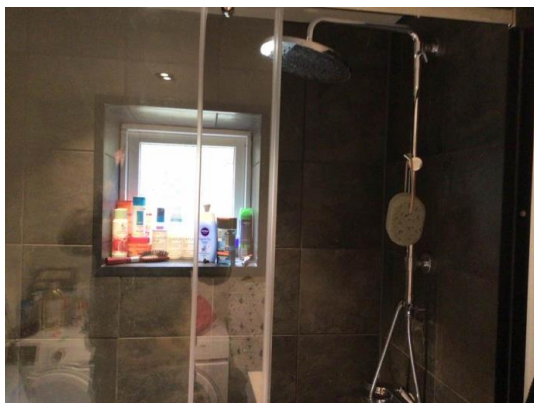
Malte vegger og tak.
Fliser i dusj

- Det er vindu/dør med ikke fuktbestandige materialer i våtsonen (dusjsonen), løsningen eller byggematerialet er uegnet

- Uegnede materialer må fuktbeskyttes/utskiftes.

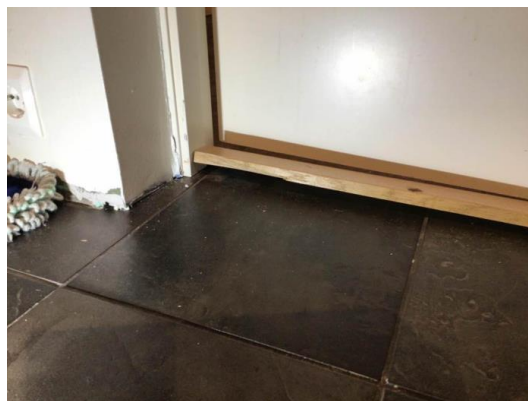
Fliser på gulv
Gulv er relativt flatt med 12mm fall fra dør til sluk ved vaskemaskin, egen sluk i dusj.

- Det er påvist at høydeforskjell fra topp slukrist til gulv/synlig topp membran ved dørterskel er mindre enn 25 mm.
- Det er avvik:

Det er påvist mangelfull tetting med membran under og på begge sider av dør mot kantflis.

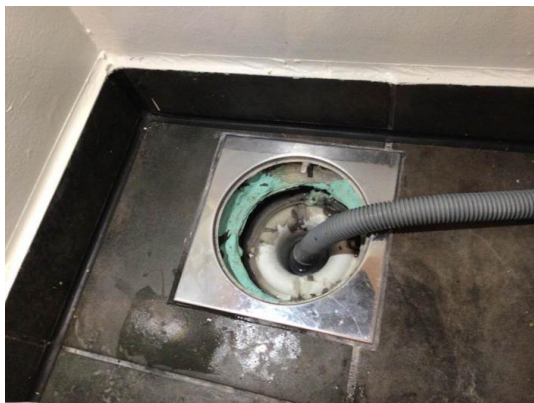
Smøremembran synlig under sluk mansjett.

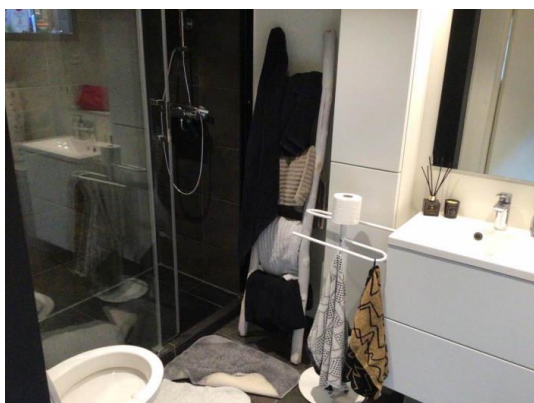
Badet har innredning med nedfelt servant, vegghengt toalett, dusjvegger og opplegg for vaskemaskin.

- Det er ikke påvist tilfredsstillende løsning for å synliggjøre lekkasje fra innebygget sisterne.

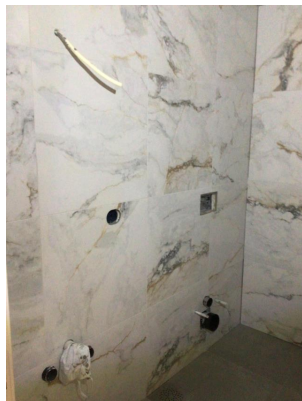
Vegger med fliser.

Membran/tettesjikt er mangelfull.
Ingen dokumentasjon foreligger.

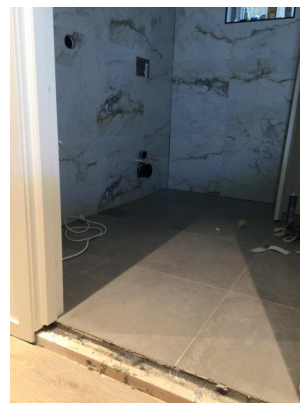
Det er målt ca 20 mm høydeforskjell på gulv fra døråpning til topp slukrist.

Mangel full tettesjikt.

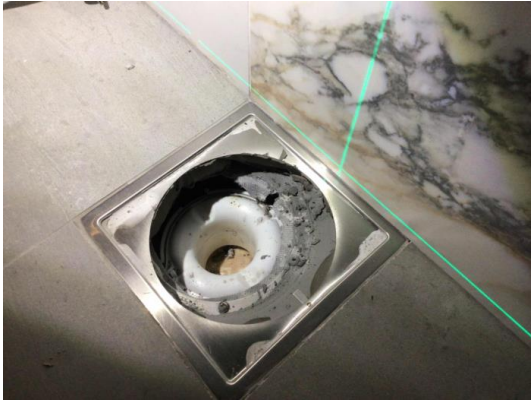
Ingen synlig membranløsning i sluken.
Kan ligge under på støp.

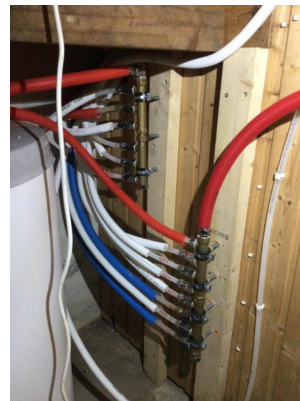
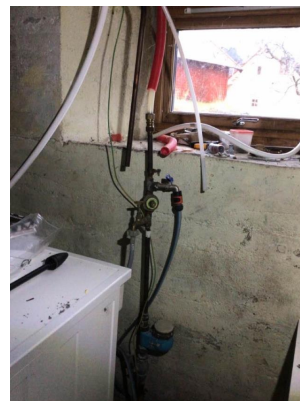
Vannrør i rør i rør montert i kjelleren.

Noe eldre rør fra ukjent monterings år montert i kjelleren.

- Det er påvist at eventuelt lekkasjevann fra rør i rør system ikke ledes til sluk eller annen kompenserende løsning.

- Det bør foretas tiltak på anlegget som sikrer bedre løsning på eventuelt lekkasjevann fra rør i rør system.

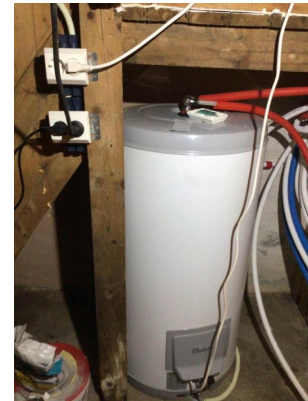
200 liters varmtvannstank. .
Plassert i kjelleren, på et underlag som ikke ivaretar lekkasjesikring.

- Det er ikke påvist tilfredsstillende el-tilkobling av varmtvannstank iht. gjeldende forskrift.

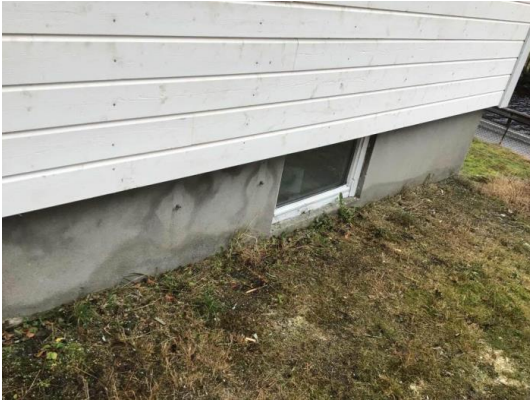
Takvann føres fra renner og videre til bakken. Videre ukjent. Fast dekke rundt deler av boligen har noe fall fra bolig. Grunnmur mot terreng er ikke isolert og har ikke synlig grunnmursplast.

- Det er ikke tegn på noe utvendig fuksikring.

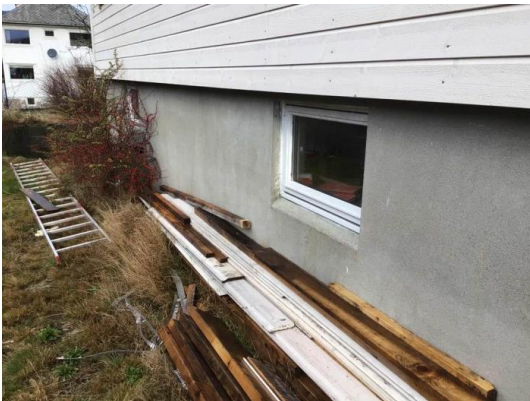
Murt grunnmur. Mindre stedvis riss i pussflate, men ingen vesentlige sprekker observert som tilsier svikt. Normalt oppsyn og vedlikehold.

- Innsiden av grunnmuren har misfarging.

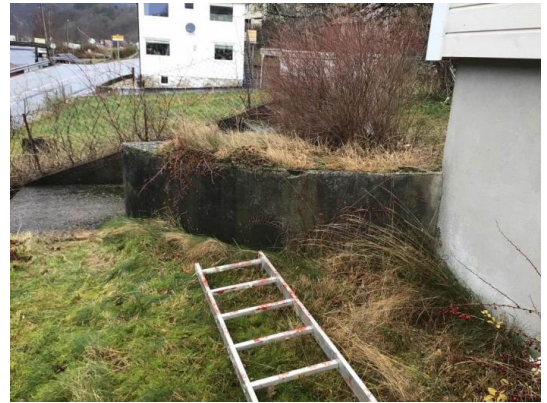
Eldre forstøtningsmurer av betong mot vest og syd. Forstøtningsmur i naturstein mot sør.
