# Tilstandsrapport

📍 Bergensveien 13 A, 0963 OSLO

# gnr. 94, bnr. 31

Oppdragsnr.: 22030-25074

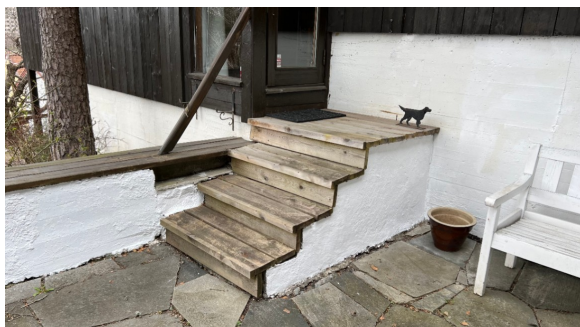
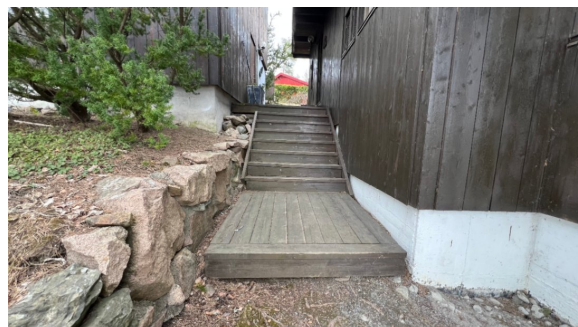
## Vurdering av avvik:

- Rekkverk må monteres for å lukke avviket.

Kostnadsestimat: 10 000 - 50 000

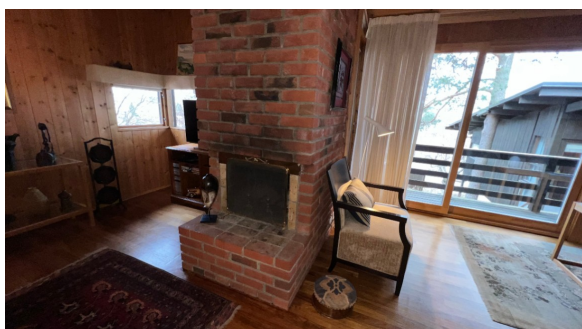
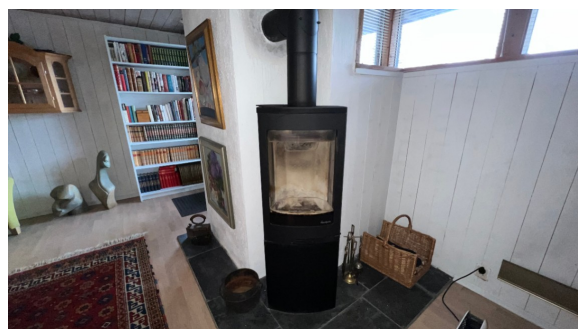
- Det er påvist sprekker og/eller riss i pipe.

- Det må foretas lokal utbedring.

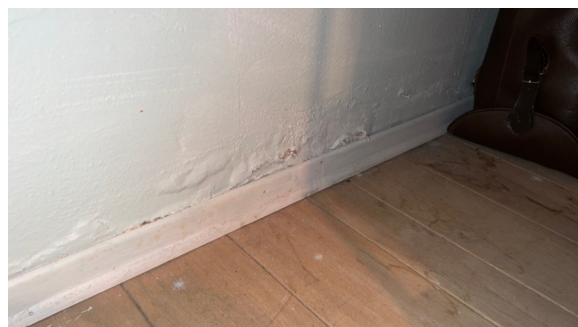
## TG 2 Rom Under Tørring

- Det er gjennom hulltaking påvist høyt fuktnivå inne i trekonstruksjonen i hulltakingen, men ikke påvist fuktskader i dette området. Høy luftfuktighet kan over tid føre til muggvekst eller sverting av materialer. Samtidig kan materialer og konstruksjoner bli ødelagt.
- Det er påvist indikasjoner på noe fuktgjennomtrenging i kjellergulv.

Typisk for byggeåret er at det ikke ble benyttet kapillærbrytende sjikt, dvs plast mot byggegrunn. Dette kan medføre at evt fukt fra grunn kan bli trukket opp i konstruksjonene.

Mangel på kapillærbrytende sjikt, som plast mot byggegrunn, er typisk for bygninger fra visse byggeår. Uten dette laget kan fuktighet fra grunnen trenge opp i konstruksjonene, noe som kan føre til betydelige problemer over tid. En av de mest synlige indikasjonene på at fuktighet trekker opp fra grunnen er avflassing og buler langs betongveggene.

Disse skadene på betongveggene indikerer at fuktighet har trengt inn i materialet og forårsaket skade over tid. Når vann absorberes av betong, kan det føre til at overflaten løsner, noe som resulterer i avflassing. Bulene kan oppstå når vannet fryser og utvider seg inne i betongen, noe som ytterligere svekker strukturen.

Disse forholdene må sees i sammenheng med mulig dårlig eller mangelfull drenering rundt bygget. Dreneringssystemer er essensielle for å lede vann bort fra byggets fundament, og uten tilstrekkelig drenering vil vann samle seg rundt fundamentet og øke risikoen for at fukt trenger inn i konstruksjonen. Dårlig/ eldre drenering kan også føre til høyere grunnvannsnivåer, noe som øker risikoen for fuktskader.

- Det påviste fuktnivå gir grunn til å overvåke konstruksjonen jevnlig for å se utvikling over tid, og eventuelt foreta tiltak for å unngå fuktskader.

Det anbefales derfor å gjennomføre regelmessige inspeksjoner og vedlikehold for å forebygge fuktproblemer.

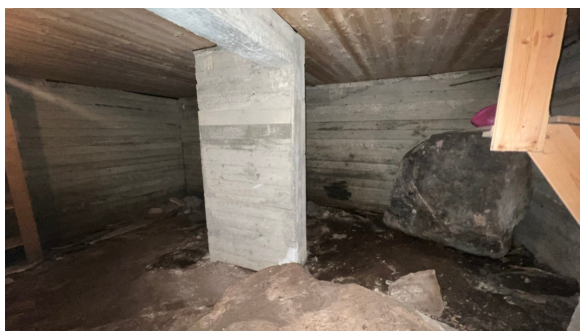
Det ble observert tegn til fuktpåvirkning i form av fuktig grunn (kapilæroppsug).

Det ble ikke påvist tegn til stående vann ved befaringstidspunktet, men forholdene i krypkjelleren tilsier behov for videre overvåking og vurdering av tiltak for å sikre tilfredsstillende fuktnivåer.

Det anbefales å gjennomføre etablering av fuktsperre mot grunn, samt evt dreneringstiltak.

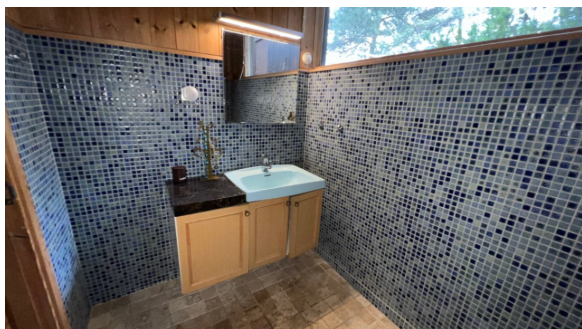
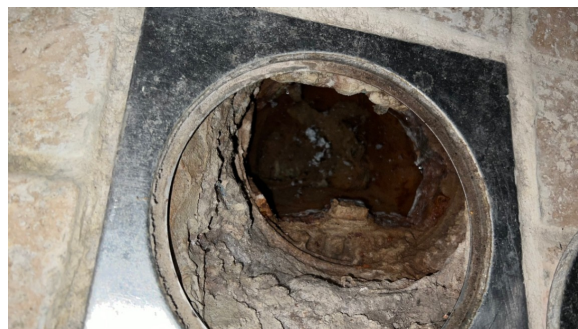
Våtrommet har mangelfulle membranløsninger sammenlignet med dagens krav. Endret bruk kan fremskynde behovet for oppgradering.

Sluket og membranen på våtrommet har passert sin forventede levetid og er i denne inspeksjonen tilstandsvurdert til TG3. Med alderen på sluket og membranen øker risikoen for vanninntrenging, noe som kan medføre skader på tilstøtende områder. I tillegg bærer hele våtrommet preg av eldre standard, inkludert gamle membranløsninger og rørføringer som ikke oppfyller dagens krav. Dette, sammen med generell slitasje på overflater og innredning, tilsier at rommet har et påtrengende behov for modernisering for å sikre funksjonalitet og oppfylle gjeldende forskriftskrav.

- Våtrommet må totalrenoveres. Alle forhold med tettesjikt, våtsone, sluk m.m. må dokumenteres.

**Kostnadsestimat: Over 300 000**

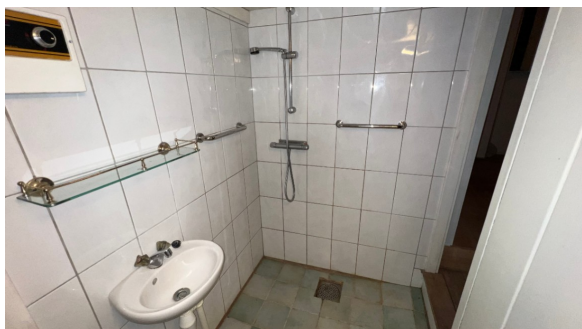
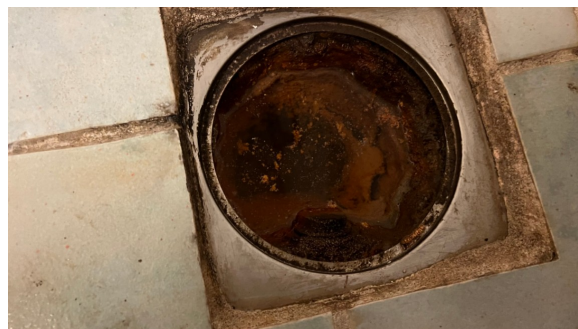
## KJELLER > BAD

Våtrommet har mangelfulle membranløsninger sammenlignet med dagens krav. Endret bruk kan fremskynde behovet for oppgradering.

Sluket og membranen på våtrommet har passert sin forventede levetid og er i denne inspeksjonen tilstandsvurdert til TG3. Med alderen på sluket og membranen øker risikoen for vanninntrenging, noe som kan medføre skader på tilstøtende områder. I tillegg bærer hele våtrommet preg av eldre standard, inkludert gamle membranløsninger og rørføringer som ikke oppfyller dagens krav. Dette, sammen med generell slitasje på overflater og innredning, tilsier at rommet har et påtrengende behov for modernisering for å sikre funksjonalitet og oppfylle gjeldende forskriftskrav.

- Våtrommet må totalrenoveres. Alle forhold med tettesjikt, våtsone, sluk m.m. må dokumenteres.

**Kostnadsestimat: Over 300 000**

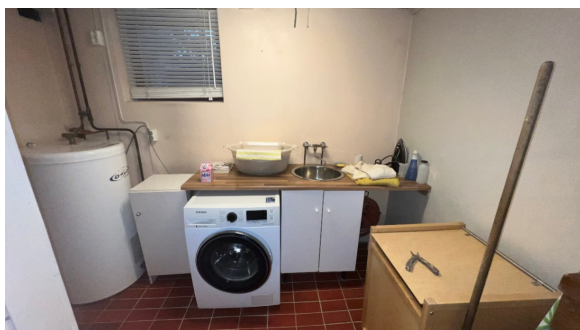
Vaskerommet/kjelleren er oppført i tråd med byggeskikken for eldre boliger, men oppfyller ikke dagens krav til våtrom. Konstruksjonen er typisk for sin tid og fungerer til sitt bruk, men den mangler moderne løsninger som membran og andre nødvendige fuktsikringstiltak i henhold til gjeldende standarder. Tilstandsgraden er satt med utgangspunkt i at våtrom skal vurderes opp mot dagens krav, og denne typen oppbygning avviker fra de tekniske forskriftene som gjelder i dag.

- Våtrommet må totalrenoveres. Alle forhold med tettesjikt, våtsone, sluk m.m. må dokumenteres.

**Kostnadsestimat: Over 300 000**

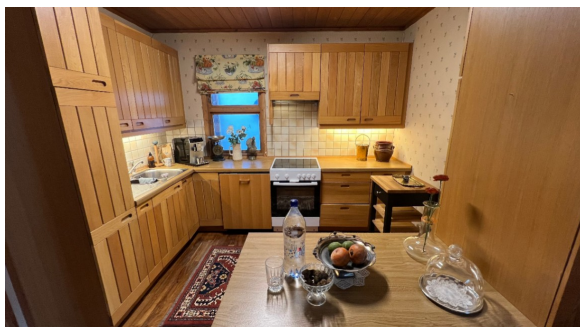
- Det er påvist skader på overflater/kjøkkeninnredning utover normal slitasjegrad.

Kjøkken og innredning fungerer med dagens bruk.  
Oppgradering vil være naturlig ved evt. oppussing.

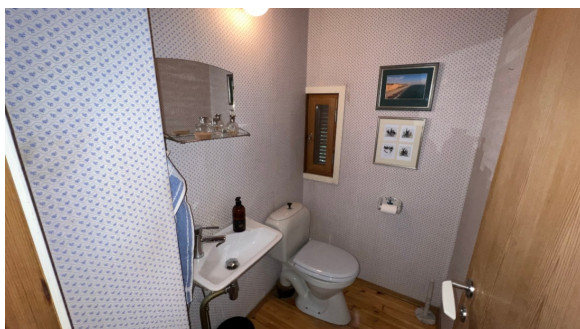
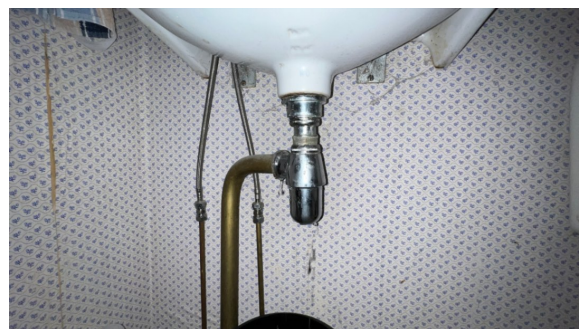
- Toalettrom har kun naturlig avtrekk fra rommet, NS 3600 krever mekanisk avtrekk for å kunne gi TG 0/1.
- Toalettrom mangler tilluftsventilering, f.eks. spalte/ventil ved dør.
- Det er avvik:

Det er påvist aktiv vannlekkasje under servanten. Ved gjennomført vanntest ble det observert lekkasje.

Tilkoblinger under servanten må gjennomgås og kontrolleres for lekkasjepunkter. Eventuelle defekte eller løse koblinger må strammes eller utskiftes. Dersom lekkasjen skyldes skade på røret eller koblingene, må komponentene skiftes ut. Det anbefales også å foreta en ny vanntest etter utbedring for å verifisere tett avløpssystem.

Kostandsestimat tar kun høyde for lokal reparasjon under servant.

**Kostnadsestimat: 10 000 - 50 000**

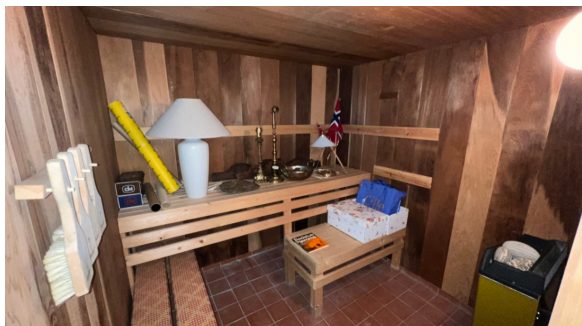
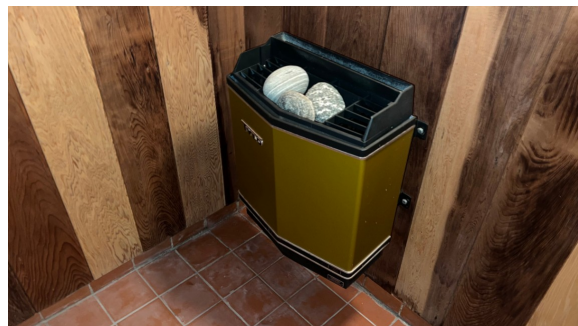
Tilstandsgrad settes på bakgrunn av alder og manglende dokumentasjon på funksjonstest av varmeelement. Avvik i oppbyggingen kan ikke utelukkes, spesielt med tanke på at badstuen er bygd i et rom som ikke er byggemeldt.

Det anbefales kontroll av badstuovn av kvalifisert fagperson før eventuell bruk.

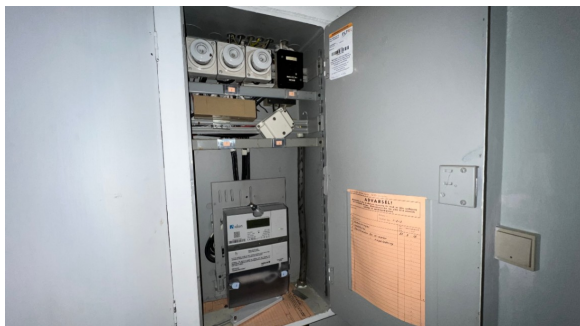
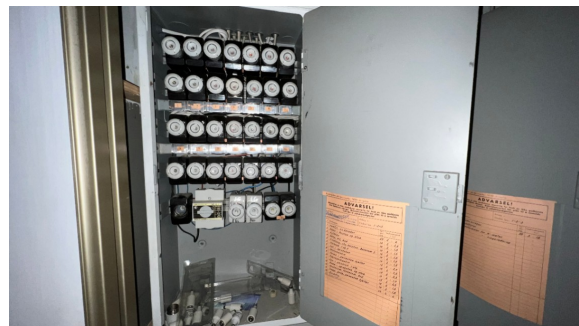
Det foreligger kun dokumentasjon på deler av det elektriske anlegget. Samsvarserklæring er en garanti på at den elektriske installasjonen er gjort riktig i henhold til regelverket. Vær klar over risikoen og kostnadene mangelfull samsvarserklæring kan ha, da man ikke kan konstantere om det resterende elektriske ledningsnett er utført av sertifisert personell.

**Kostnadsestimat: 10 000 - 50 000**
