Tilstandsrapport

Enebolig

Bekkefaret 29, 3259 LARVIK

Befaringsdato: 26.11.2024

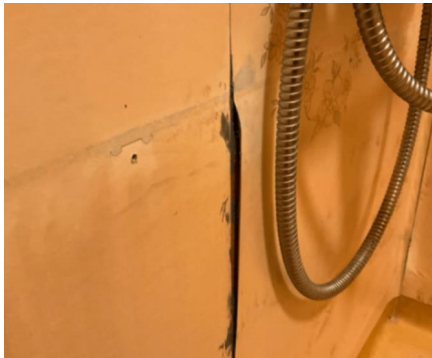
Vegger av våtforstapet. Flere sprikende tapetskjøter i blant annet dusjsone, samt flere skruehull som står åpne og således utgjør lokasjoner for fuktbelastning.

Foto av utetthet i vegg

Rommet må renoveres.

Kostnadsestimat: 100 000 - 300 000

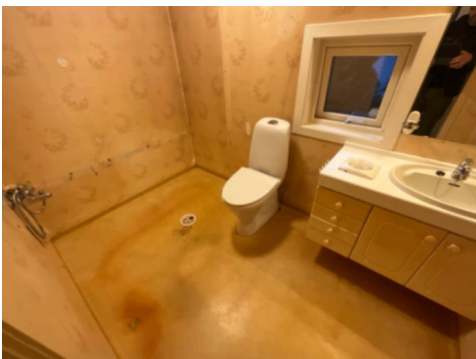
1.ETG > DUSJBAD

Dusjbad i byggets 1.etg oppgis å være sin opprinnelig stand fra byggeår. Rommets omfang av avvik, samt dets alder, utløser et opplagt behov for renovering.

Foto av dusjbad

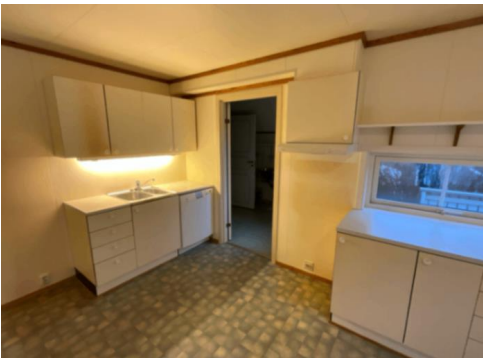
1.ETG > KJØKKEN

Innredningen har fronter, skrog og benkeplate av foliert spon.
Frittstående hvitevarer.
Det registreres noe, minimalt fuktsvell i benkeplate der hvor denne fuktbelastes fra vaskeum og gis damptrykk fra oppvaskmaskin.
Trykkvannsrør av kobber og avløpsrør av plast – ingen lekkasjer registrert.

Foto av kjøkken

Påregn renovering.

Kostnadsestimat: Ingen umiddelbar kostnad

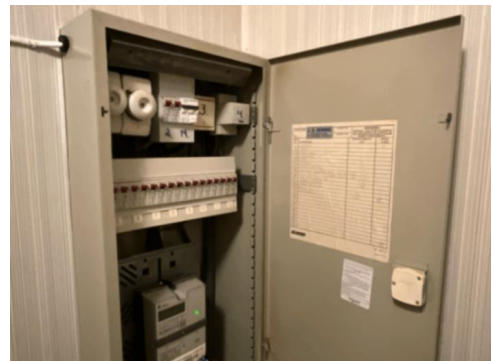
Foto av sikringskap

Kostnadsestimat: Under 10 000
