# Tilstandsrapport

Rekkehus

Symreveien 23 C, 3772 KRAGERØ

Befaringsdato: 10.10.2025

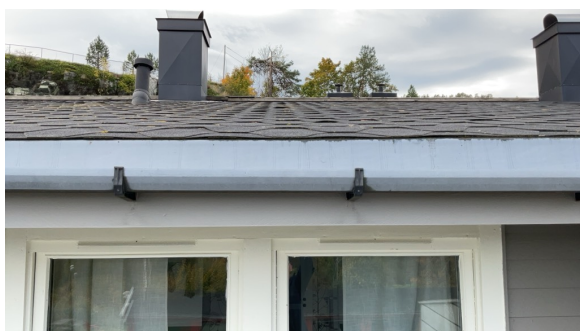
- Når takteking og undertak begynner å bli gamle, øker risikoen for lekkasjer, noe som kan føre til omfattende og kostbare reparasjoner av underliggende konstruksjoner dersom en ikke foretar tiltak på konstruksjonene før dette oppstår.
- Tidspunkt for utskiftning av takteking nærmer seg.

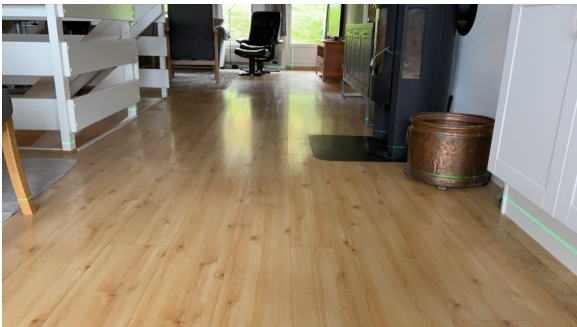
### TG 2 Radon

Huset ble oppført før det var krav til radonsperre.

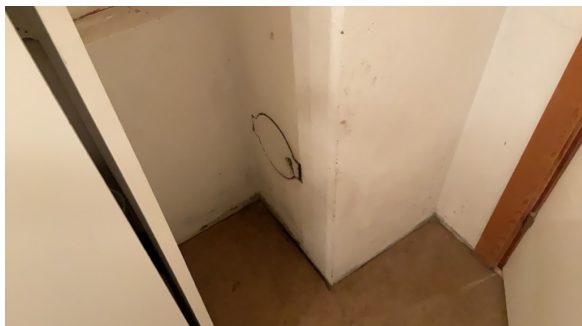
## TG 2 Rom Under Terreng

Hulltaking er foretatt og det er påvist avvik i konstruksjonen.

Det er benyttet plast på innvendige vegger, under terreng. Normalt skal det ikke benyttes plast i slike konstruksjoner, men dette var en vanlig utførelse da huset ble oppført. Det ble ikke målt unormale fuktverdier på befaringsdagen.

Det er ikke behov for tiltak, men fuktnivået må overvåkes.
