**Enebolig**  
**Vestvikvegen 143**  
**5443 Bømlo**

Dato: 08/04/2025

**OM EIERSKIFTERAPPORT™**

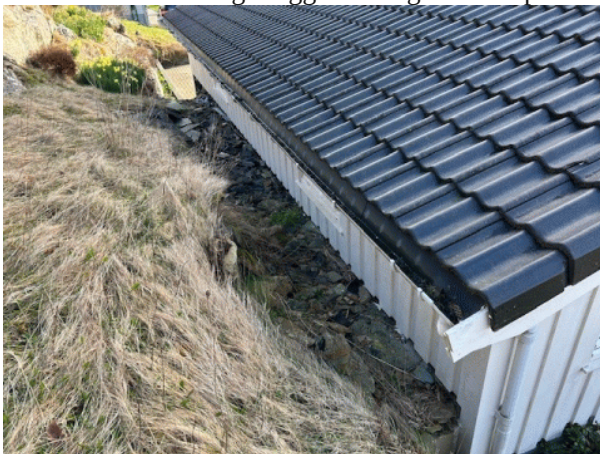
### TG 2 1.1 Byggegrunn, fundamenter, grunnmur, drenering og sikring mot vann og fuktighet

Grunnmur av betong som er pusset utvendig. Det ble avdekket en delpussavskallinger og frostsprengning. Noe saltutslag/mugg på mur i kjeller.

Dagens drenering er av ukjent alder. Ved bruk av fuktindikator på innvendige overflater mot terreng ble det registrert høyere fuktverdi i nedre del av murvegger mot terreng. Mulig årsak til høyere fuktverdi kan være fuktopptrekk fra grunn som følge av manglende fuktsperre/fuktsikring i gulv og vegg.

Terreng har stedvis fall inn mot boligen. Dette kan medføre en økt slitasje på utvendig drenering som kan resultere med fuktgjennomtrengning i grunnmur. Anbefaler at det etableres en drengroft på utsiden grunnmuren, som leder overflatevann bort fra konstruksjonen.

**Merknader:** Terrenget ligger nære grunnmur på nord-vest siden av boligen.

| TAKSTMANNENS VURDERING VED TG2: | |
|---|---|
| | TG2 settes grunnet alder på drenering og manglende fuktsikring på deler av konstruksjonen. |

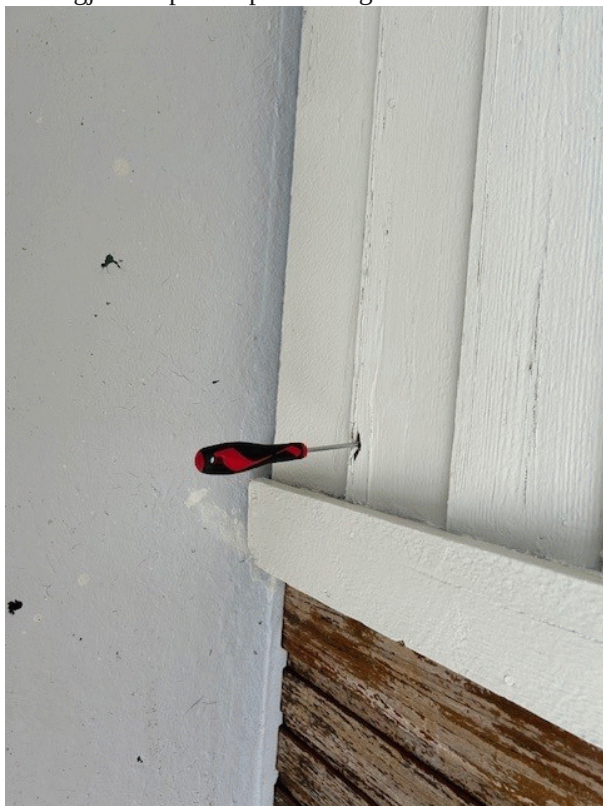
### TG 3 2.1 Yttervegger

Det er påvist skader, sprekker og råteskade på kledningen.

**Merknader:** Det er stedvis råteskader i kledning.

Dette gjelder spesielt på balkong loft som vender mot sør.

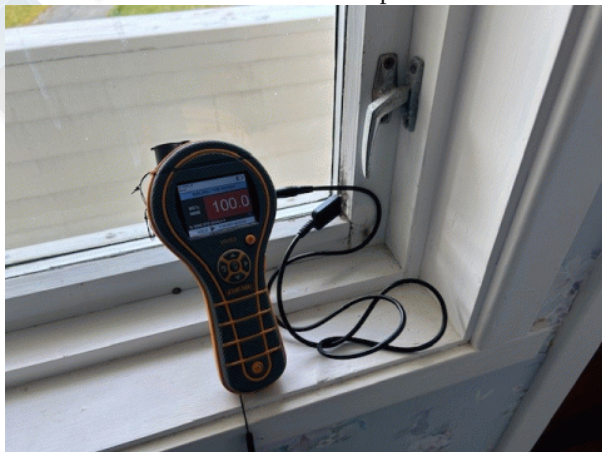
#### **TG 3** 3.1 Vinduer og ytterdører

**Merknader:** Vinduene er fra forskjellige tidsepoker.  
2 vindu på loft må byttes grunnet råteskader.  
Det er slitasje på de eldste vinduene.  
Kjellerdør, teak terrassedør og ytterdør er eldre.  
Det er flere vindu som ikke kan åpnes.

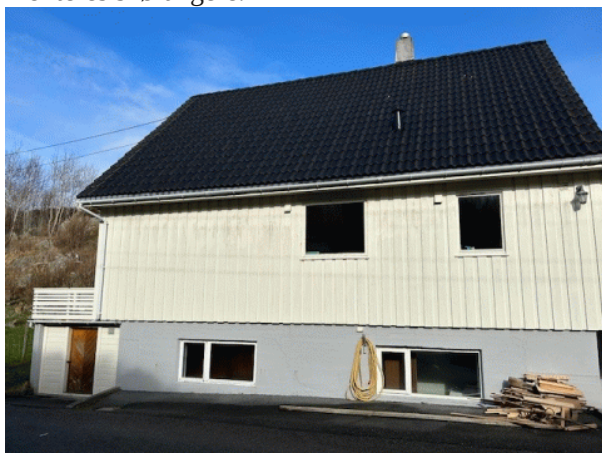
##### **TG 2** 4.1 Takkonstruksjon, takteking og skorstein over tak

**Merknader:** Det gjøres oppmerksom på at det savnes snøfangere på takflaten. Viktig at takkonstruksjonen sikres for nedfall som kan føre til skade. Anbefaler at det monteres snøfangere.

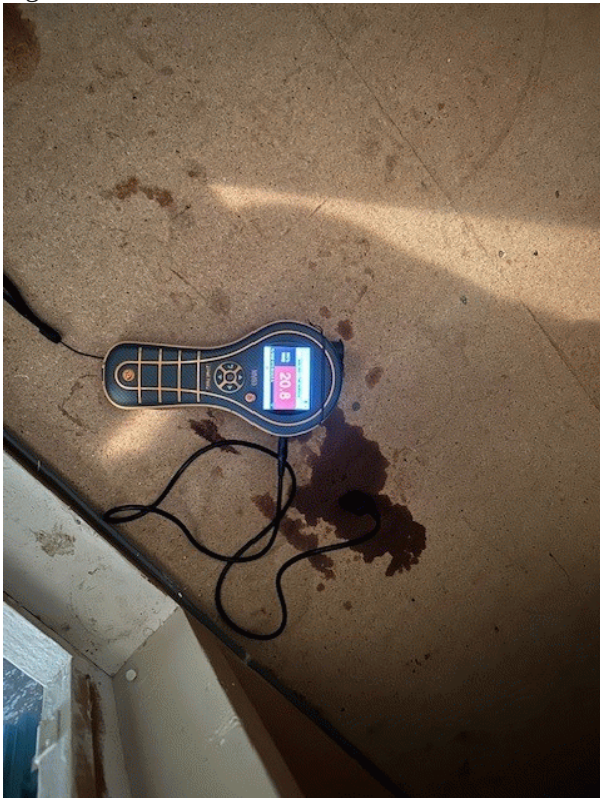
##### **TG iu** 4.2 Undertak, lekter og ytterteking (taktekingen)

Det er påvist lekkasjer, fuktskjolder, kondens og lignende ved piper, overganger, i bjelker eller takluker.

Det er observert våte flekker på gulv i knevegg innenfor wc rom på loft.

Ved overflatemåling av fukt ble de avdekket fukt vekt% 20,8

**Merknader:** Ved inspeksjon av kaldt-loft ble det registrert noen fuktskjolder i undertaket.

| TAKSTMANNENS VURDERING VED TG2: | |
|---|---|
| | TG2 settes grunnet funn av fukt på golvplater i knevegg samt noe lite lufting av konstruksjonen. |

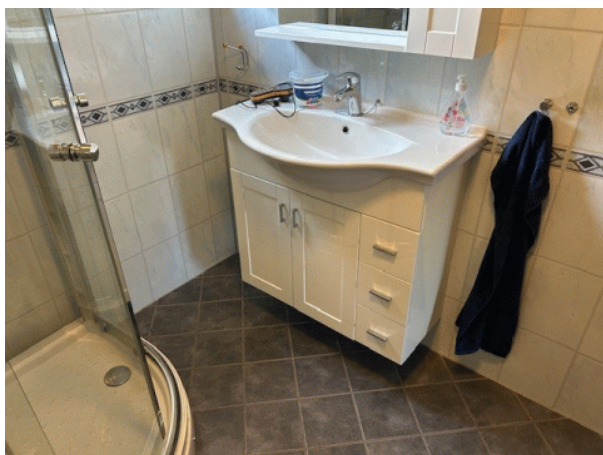
**Merknader:** Det er observert en ufagmessig løsning i overgang gulv-vegg. Baderomsplatene går helt ned til gulvet og det er lagt en fuge i overgangen.

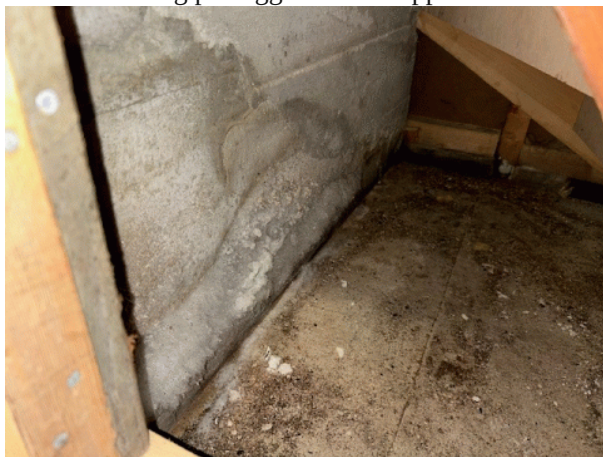
Det er ikke tilstrekkelig med ventiler i vegger og/eller vinduer.  
Rom under terreng er innredet samtidig som boligen ble bygget.  
Det er ikke påvist noen nevneverdige riss eller sprekker.  
Det er ikke påvist setninger eller jordtrykk.  
Det er påvist fuktskjolder, støvskjolder, svertesopp og spor etter sopp, råteskader og/eller skadedyr.  
Det er tilstrekkelig med ventiler i vegger og/eller vinduer.  
Tilluft og avtrekk er vurdert som ikke tilfredsstillende.  
Det er ikke mulig å undersøke diffusjonssperre uten å demontere bygningsdeler.

Kjelleren er delvis innredet.  
Rommene fremstår som lite ventilerte grunnet manglende tilstrekkelige luftemuligheter via ventiler.

**Merknader:** Det er observert sopp i himling i bod.  
Det er saltutslag på vegger under trapp.

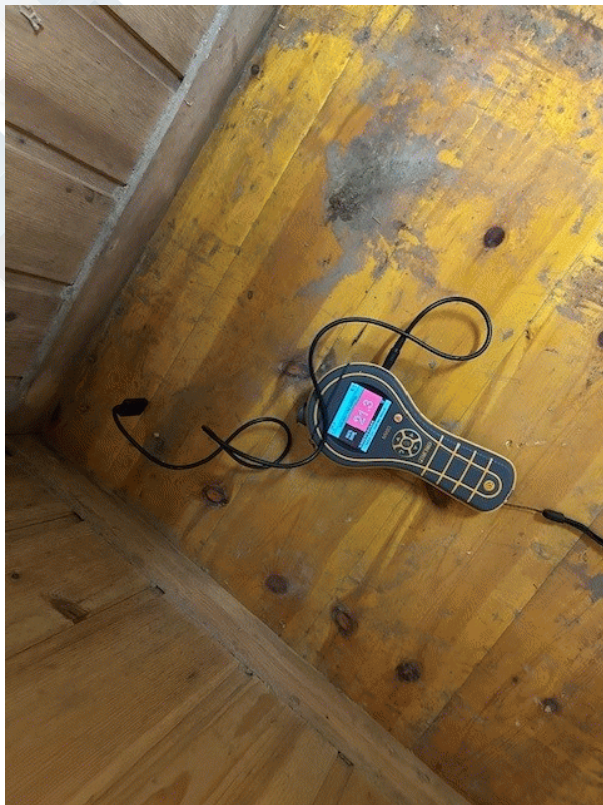
### TG 3 9.1.2 Gulvets overflate

Gulvflatene i kjeller er støpte gulv på mark.  
Tregulv på tilfarere i ett rom.  
Det er foretatt fuktmåling i gulv i bod.  
Det er avdekket høye verdier av fukt i gulvet på flere steder.

**Merknader:** Fukt er målt til 21,3 vekt%.

| TAKSTMANNENS VURDERING VED TG3: | |
|---|---|
| | TG3 settes grunnet høye verdier av fukt målt flere steder i gulv i bod.<br>Gulvet må rives og konstruksjonen må tørkes for å forhindre sopp og mugg dannelse. |

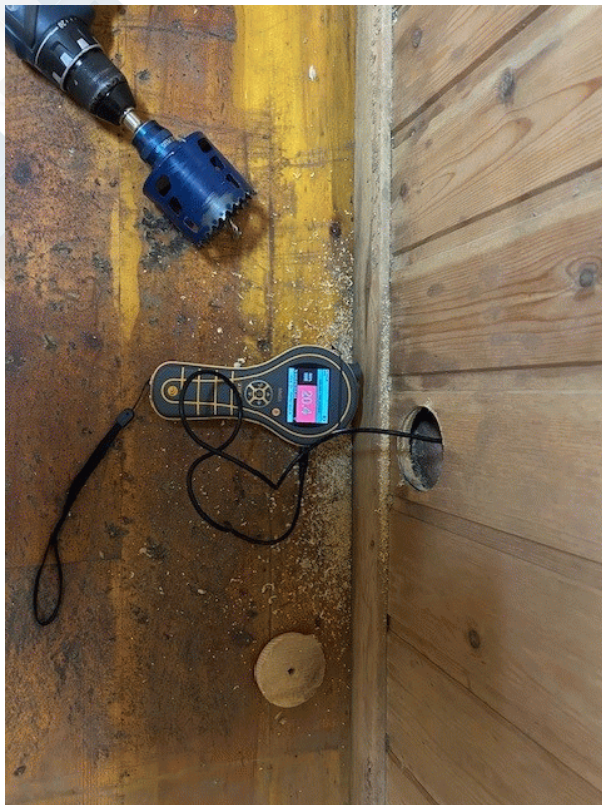
**TG 3** 9.1.3 Fuktmåling og ventilasjon

Det er også målt fukt med pigger i nesten alle utforede yttervegger i kjeller.

| TAKSTMANNENS VURDERING VED TG3: | |
|---|---|
| | TG3 settes grunnet funn av fukt i flere utforede vegger i kjeller.<br>Veggene må rives og konstruksjonen må tørkes for å forhindre mugg og sopp dannelser. |

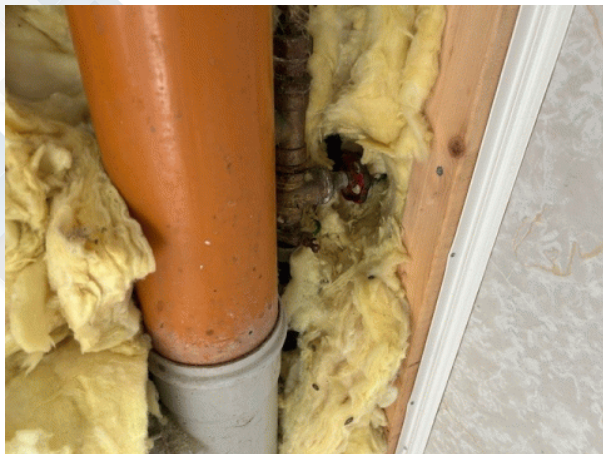
### TG 3 10.1 WC og innvendige vann- og avløpsrør

**Merknader:** Stoppekran og stakelukee er lokalisert bak baderomsplater i dusjsone i yttervegg på vaskerom. Det er uisolert rør i yttervegg.

| TAKSTMANNENS VURDERING VED TG3: | |
|---|---|
| | TG3 settes grunnet plassering av stoppekran bak baderomsplater i dusjsone.<br>TG2 settes grunnet uisolerte vannrør i yttervegg.<br>Dette kan føre til frostspreng og lekkasjer på vinteren. |
