# Tilstandsrapport

Tomannsbolig

Johan Markussens vei 33, 4888  
HOMBORSUND

Befaringsdato: 18.09.2025

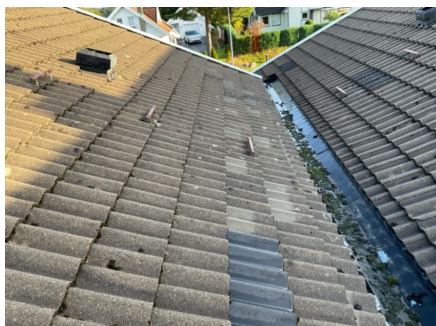
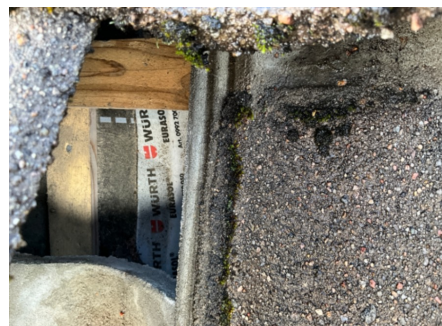
#### Vurdering av avvik:

Det er fuktmerker i undertaket. Fuktmerker er normalt på eldre bygg, det er ikke unormalt at det ved mye nedbør eller snø kommer vann inn på undertaket.

- Overvåk tilstanden jevnlig. For å få tilstandsgrad 0 eller 1 må tekkingen skiftes ut, men tidspunktet for når dette er nødvendig er vanskelig å si noe om.
- Når taktekking og undertak begynner å bli gamle, øker risikoen for lekkasjer, noe som kan føre til omfattende og kostbare reparasjoner av underliggende konstruksjoner dersom en ikke foretar tiltak på konstruksjonene før dette oppstår.

Bytte takstein ved behov da det ved knekte stein er fare for vann på undertaket og fukt/råte i underliggende konstruksjoner.

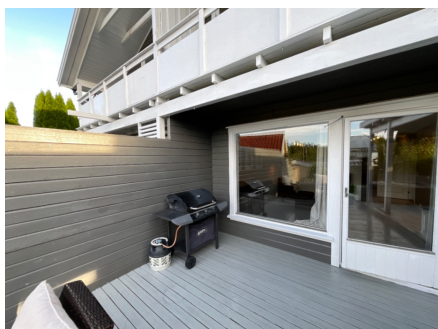
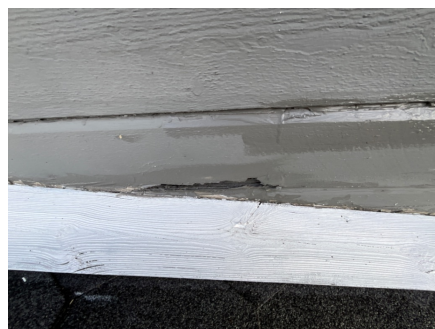
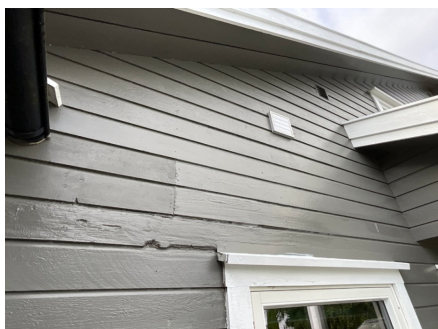
- Det er påvist spredte råteskader i bordkledningen.
- Bordkledning går stedvis nesten helt ned i terreng.

Ved råteskader eller fukt i kledning kan det ikke utelukkes råte/fukt i bakenforliggende konstruksjoner.

- Lokal utbedring bør foretas for å øke avstanden mellom terreng og bordkledning.
- Råteskadet trekledning må skiftes ut.
- Råteskader i bordkledningen kan fortsette å utvikle seg både i tiliggende bordkledning og til bakenforliggende veggkonstruksjon, dersom en ikke foretar tiltak.

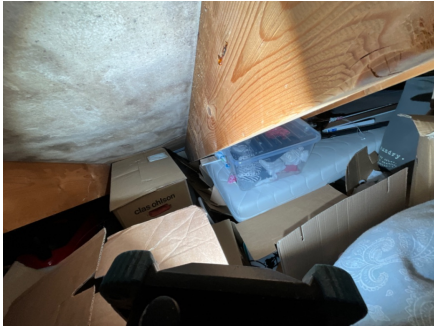
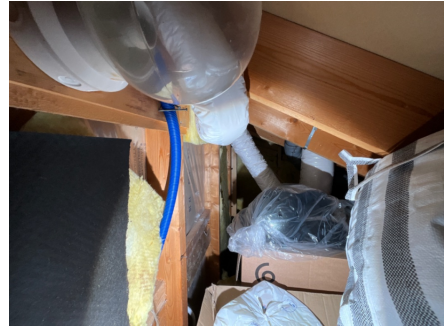
## TG 2 Takkonstruksjon/Loft

- Det er fra loft/kryploft påvist indikasjoner på at det er punktering av dampsperre, som medfører svekket effekt av dampsperrerefunksjonen.
- Det er påvist fuktskjolder/skader i takkonstruksjonen.

Mye merker i undertaket, skyldes fuktig inneluft.

- Det bør gjøres lokale tiltak.

Anbefaler å etablere luke for tilgang på øverste loftet, stor fare for at skader/fuktgjennomtrenging i undertaket kan gi skader i konstruksjonen.

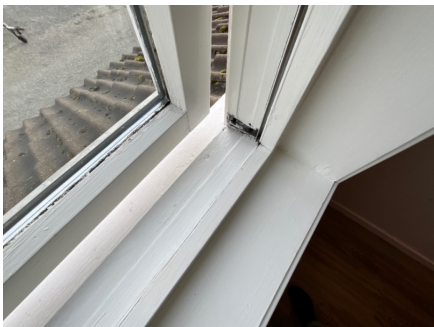
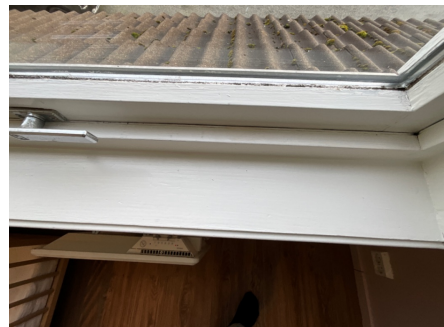
## Vinduer

- Karmene i vinduer er slitte og det er sprekker i trevirket.
- Tilstandsgrad 2 gis når bygningsdelen har vesentlige avvik. Bygningsdelen skal enten ha feil utførelse, en skade eller symptomer på skade, sterk slitasje eller nedsatt funksjon. Graden gis når bygningsdelen trenger vedlikehold eller tiltak i nær fremtid. Graden skal også brukes når delen er gammel og det er grunn til å varsle om faren for skader på grunn av alderen, eller når det er grunn til å overvåke delen spesielt på grunn av fare for større skader eller følgeskader.

- Det må påregnes noe vedlikehold og at enkelte vinduer må skiftes ut.

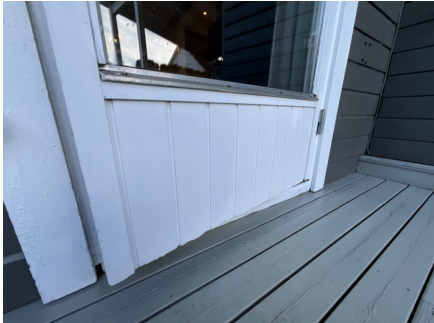
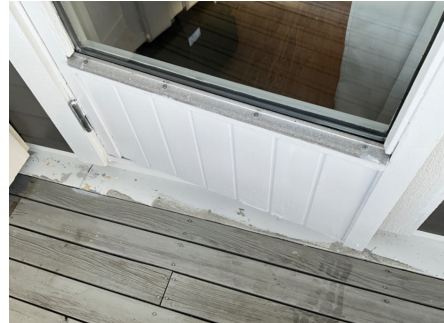
## Dører

- Karmene i dører er værslitte utvendig og det er sprekker i trevirket.
- Tilstandsgrad 2 gis når bygningsdelen har vesentlige avvik. Bygningsdelen skal enten ha feil utførelse, en skade eller symptomer på skade, sterk slitasje eller nedsatt funksjon. Graden gis når bygningsdelen trenger vedlikehold eller tiltak i nær fremtid. Graden skal også brukes når delen er gammel og det er grunn til å varsle om faren for skader på grunn av alderen, eller når det er grunn til å overvåke delen spesielt på grunn av fare for større skader eller følgeskader.

- Det må påregnes noe vedlikehold og at enkelte dører må skiftes ut.

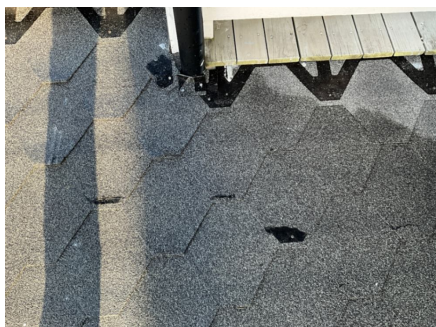
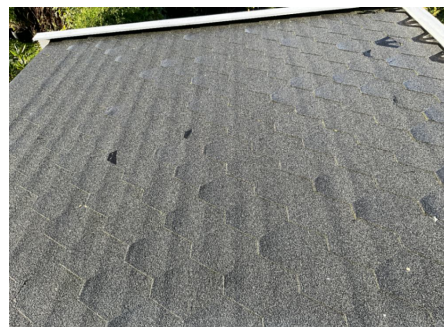
- Det er avvik:

Ny tekking må vurderes, fare for vann inn i bygget med fuktskader i undertaket.

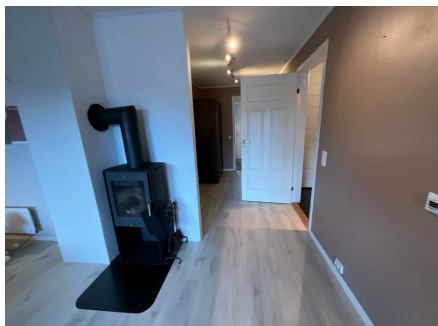
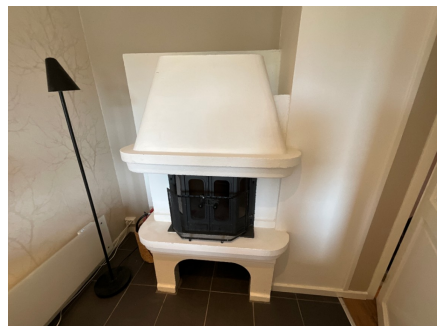
- Tidspunkt for piperehabilitering nærmer seg.

Mer enn halvparten av forventet brukstid er oppbrukt på pipeløp, tiltak kan påregnes.

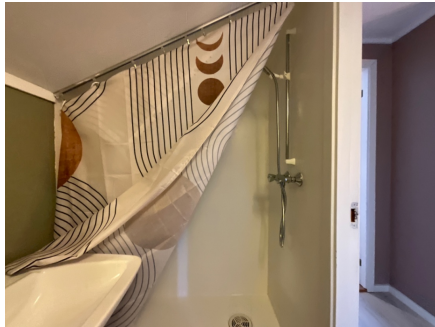
- Det er vindu/dør med ikke fuktbestandige materialer i våtsonen (ved vask, dusj, badekar, osv.), løsningen eller byggematerialet er uegnet.

- Dersom det ikke gjøres tiltak, kan dette medføre oppfukting, oppsvelling og forringelse av materialer over tid og fuktskader på tilstøtende konstruksjoner.

For å lukke avviket må det etableres membran i våtsoner og vinduet eller våtsonen må flyttes. Forsiktighet anbefales ved bruk da den valgte løsningen gir fare for fukt/vann i bakenforliggende konstruksjoner.

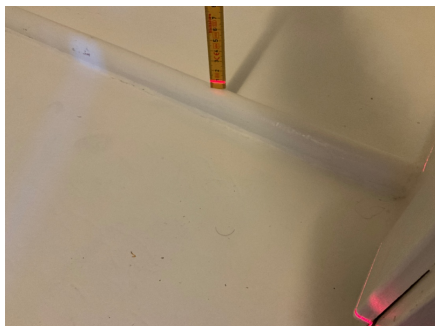
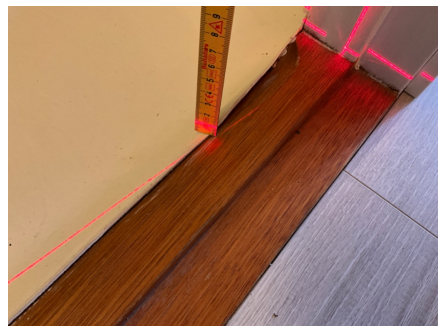
- Det er mulighet for at det kan forekomme vannlekkasje på våtrommet hvor vann ikke vil gå til sluk.

Oppkanten mot døren er ikke tilstrekkelig festet, fare for vann inn under gulvbelegget.

- Det bør etableres avrenning inn til sluk for hele våtrommet.
- Eventuelt lekkasjevann fra utstyr utenfor dusjsone vil ikke ha en naturlig vei til sluket. Dette kan føre til at vann samler seg på gulvet og potensielt renner ut av rommet eller trenger inn i konstruksjonen.

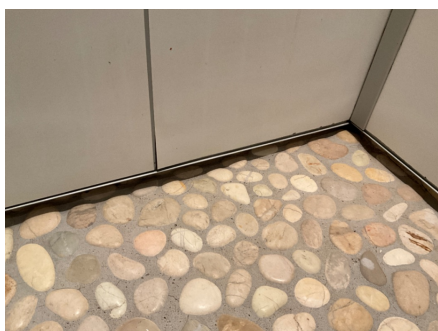
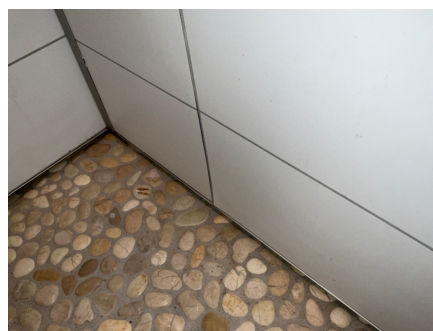
- Det er tegn på fuktskader nederst på våtromsplater.
- Våtromsplater er ikke montert fagmessig.

- Dersom våtromsplatene ikke er montert fagmessig, kan dette medføre utettheter som øker risikoen for fuktinntrengning bak platene. Over tid kan dette føre til oppfukning av tilstøtende konstruksjoner, noe som kan resultere i råteskader, muggvekst og eventuelle lekkasjer.
- Det må foretas utbedring av skadede plater.
- Dersom det ikke gjøres tiltak vil fuktoptaket i platene føre til oppsvelling og utett tettesjikt med fare for videre fuktskade i tilstøtende konstruksjoner.

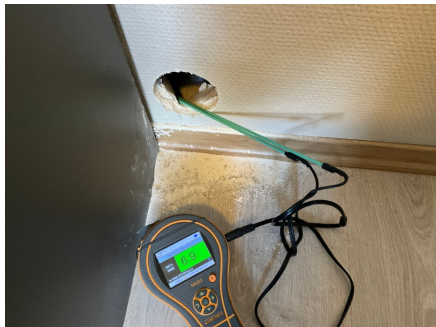
- Det er registrert symptom på fuktskader.

Det er fuktskader på platene i dusjen.

Fare for ytterligere skader om ikke platene byttes.

- De påviste skader må utbedres.

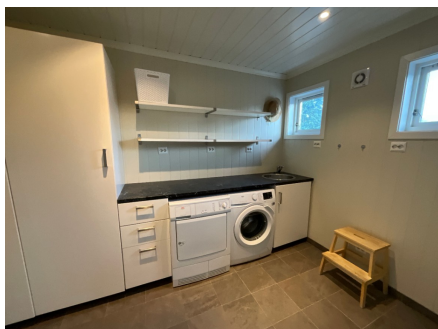
Ikke fuktbestandige plater på veggene.

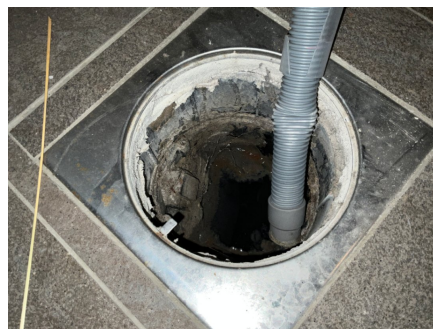
Ingen synlig membran i sluken.
