Tilstandsrapport

Enebolig

Sætreffjellet 54, 5265 YTRE ARNA

Befaringsdato: 11.11.2024

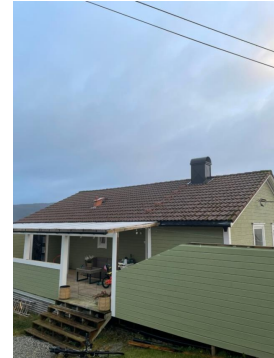
! TG 3 Nedløp og beslag

Pipe over tak med beslag.
Takrenne og nedløp av plast fra byggeår med nedløp til terreng
Kontrollert for generell slitasje, utførelse og avvik.

- Det mangler snøfangere på hele eller deler av taket, men det var ikke krav om dette på byggemeldingstidspunktet.
- Det er påvist andre avvik:

Anbefaler å montere snøfangere.
Det må monteres taknedløp på alle takrenner.

Kostnadsestimat: Under 10 000

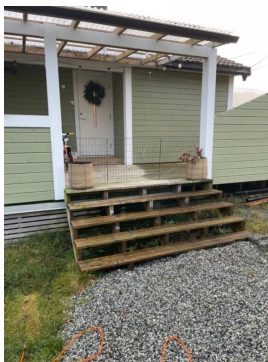
Rekkverket er målt til 0,9 m. Dette var godkjent på byggetidspunkt.
Rekkverk ved fast montere møbler er målt til 0,5 m og er en fare for fallskader.

- Rekkverk må monteres for å lukke avviket.

Kostnadsestimat: Under 10 000

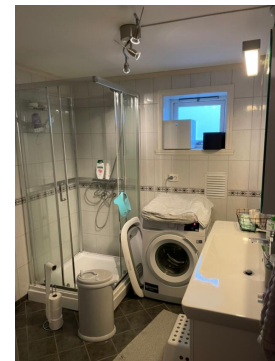
TG 2 Overflater vegger og himling

- Det er vindu/dør med ikke fuktbestandige materialer i våtsonen (ved vask, dusj, badekar, osv.), løsningen eller byggematerialet er uegnet
- Det er påvist andre avvik:

- Andre tiltak:
- Uegnede materialer må fuktbeskyttes/utskiftes.

Våtrommet fungerer med de bruksslitasjene som er, men anbefaler videre bruk av dusjkabinett.

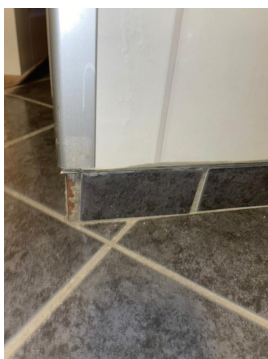
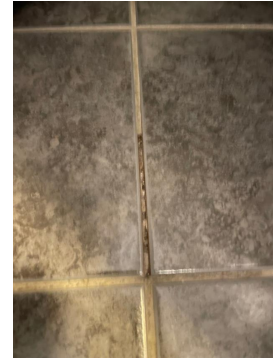
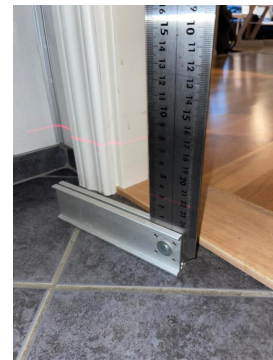
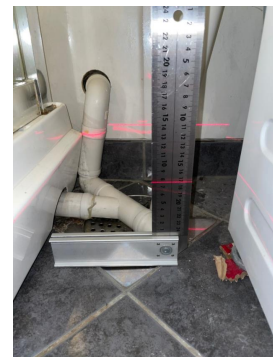
Sluk er plassert i dusjhjørne og fall til sluk sjekket med laser.
Overflate gulv er sjekket for riss, bom i fliser og generell slitasje.

- Det er påvist at flisfuger har riss/sprekker.
- Det er påvist at noen fliser har bom (hulrom under).

- Slike riss/sprekker kan indikere bakenforliggende fuktskader, og konstruksjonen bør observeres jevnlig for å vurdere utvikling.

Overflaten fungerer med bom i flis, men det må påregnes oppgradering på sikt.

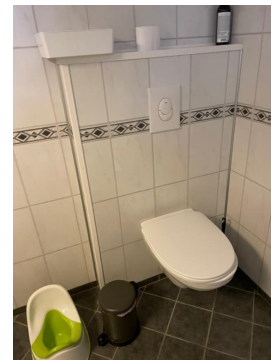
- Det er ikke påvist tilfredsstillende løsning for å synliggjøre lekkasje fra innebygget systerne.
- Det er påvist andre avvik:

Det er lekkasje fra servant armatur.

Det er kommet noen skader i skuffende til baderomsmøbelet.

- Det må gjøres tiltak for å lukke avviket.

Armaturløsning bør byttes.

Anbefaler jevnlig tilsyn av systerne.

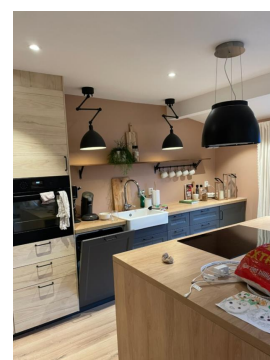
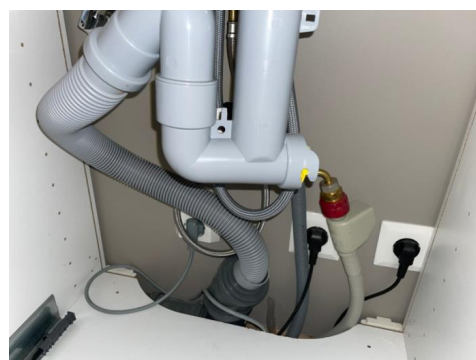
- Det er ikke påvist tegn på at det er montert lekkasjedeteksjon ved oppvaskmaskin/oppvaskkum, dette er et krav på kjøkkenet ut ifra alder.

- Det bør monteres lekkasjedeteksjon ved oppvaskmaskin/oppvaskkum.

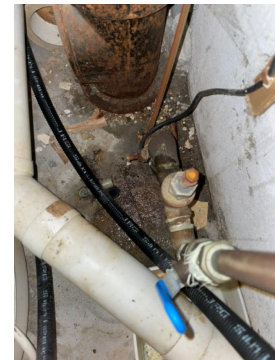
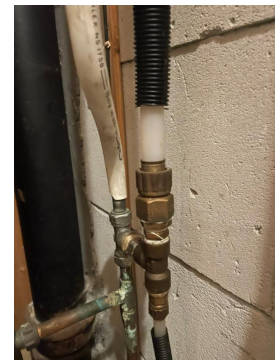
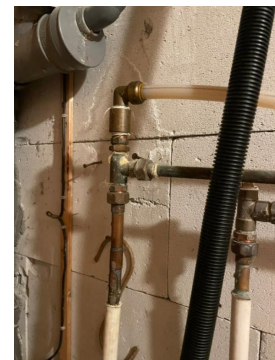
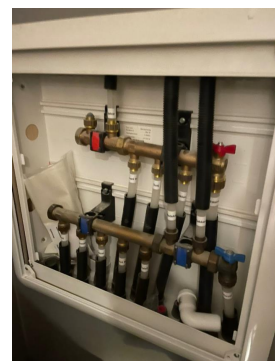
Boligen har rør-i-rør vannrør (2020) og kobberør fra byggeår.
Kontrollert for lekkasje, merking og slitasje.

Det er en liten lekkasje på hovedstoppekranen.

- Anlegget må sjekkes av fagperson, som må utføre eventuelle tiltak på anlegget.

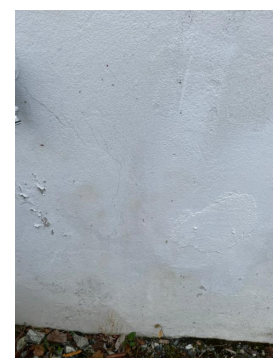
! TG 2 Grunnmur og fundamenter

Fundament er ikke synlig for kontroll.
Grunnmur av støpt betongmur.
Vurdering basert på riss/sprekker, alder og avgitte opplysninger.

- Det er påvist sprekker i murte/pussede fasader.

- Lokal utbedring må utføres.
