Salgsobjekt: Enebolig
Eierform: Eiet
Byggeår: 1966
BRA-i/BRA Total 155/155 kvm
Tomtstr.: 619.1 m²
Soverom: 3
Antall rom: 4
Gnr./bnr. Gnr. 302, bnr. 439
Oppdragsnr.: 1501240247

SÆTREFJELLET 54 - DITT NYE HJEM?

Befaringsdato: 11.11.2024 Rapportdato: 12.11.2024 Oppdragsnr.: 22128-1093 Referansenummer: CC6864
Autorisert foretak: 7-Fjellstakst AS Sertifisert Takstingeniør: Morten Soltvedt Vår ref: Espen Rikstad

Tilstandsrapport

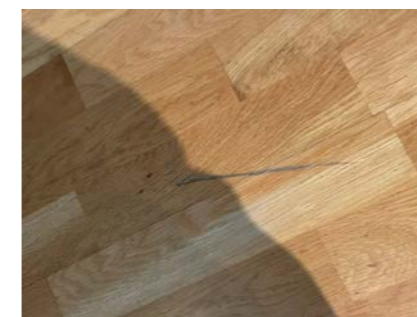
TG 1 Etasjeskille/gulv mot grunn

Støpt gulv mot grunn og etasjeskille i trebjelkelag fra byggeår, er kontrollert for knirk og nedbøyning.
Horisontalt avvik målt med laser.

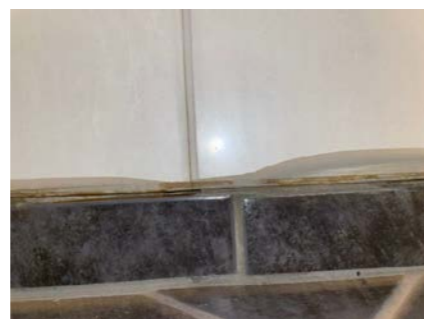
- Det er vindu/dør med ikke fuktbestandige materialer i våtsonen (ved vask, dusj, badekar, osv.), løsningen eller byggematerialet er uegnet
- Det er påvist andre avvik:

Våtrommet fungerer med de bruksslitasjene som er, men anbefaler videre bruk av dusjkabinett.

- Andre tiltak:
- Uegnede materialer må fuktbeskyttes/utskiftes.

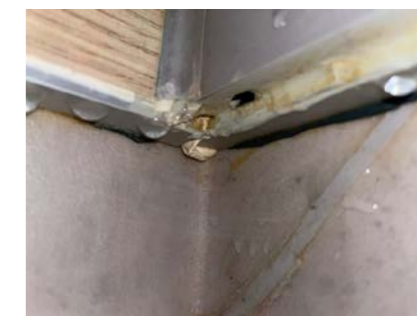
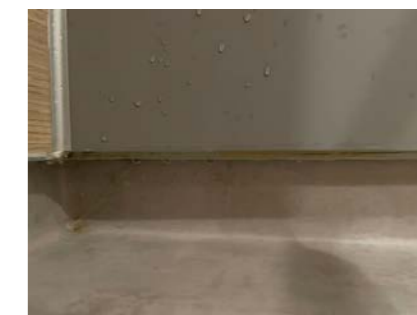
1. ETASJE > BAD/VASKEROM

TG 1 Overflater Gulv

Plastsluk og tettesjikt av vinylbelegg, kontrollert for utførelse og avvik.

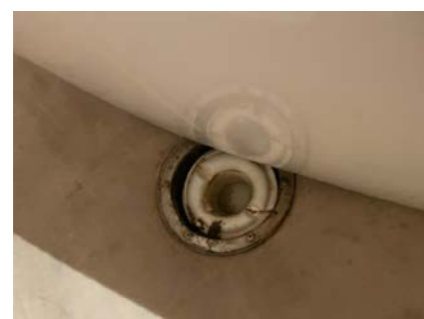
1. ETASJE > BAD/VASKEROM

TG 2 Sanitærutstyr og innredning

Benkeskap med nedfelt porselen servant, speil med belysning over. Undersøkt for slitasje og skader.

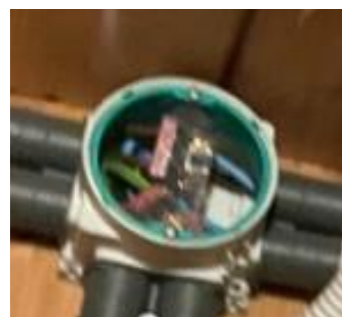
TG 0 Branntekniske forhold
