# Tilstandsrapport

Boligbygg med flere boenheter

Glimmervegen 45, 2008 FJERDINGBY

Befaringsdato: 13.11.2025

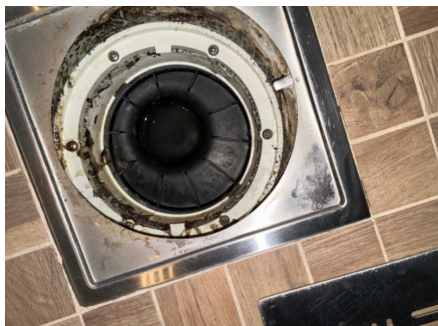
### Sanitærutstyr og innredning

- Dusj på gulv med dører i herdet glass, servant, veggfestet klosett med innebygget sisterner og opplegg for vaskemaskin.

- Det er ikke registrert synlig drensspalte under toalettet, og det foreligger ingen dokumentasjon på alternativ lekkasjesikring. Enkelte sisterner har innebygd lekkasjesikring, mens andre krever drensspalte nederst mot gulvet kombinert med vanntett sjikt på gulv og vegger. I dette tilfellet er det uklart om sisternen har tilstrekkelig lekkasjesikring. Manglende lekkasjesikring kan føre til at en eventuell lekkasje gir skader på tilstøtende konstruksjoner.
