Tilstandsrapport

Boligbygg med flere boenheter
-

Lauritz Hervigs vei 115 D, 3035 DRAMMEN
-

Befaringsdato: 18.04.2024

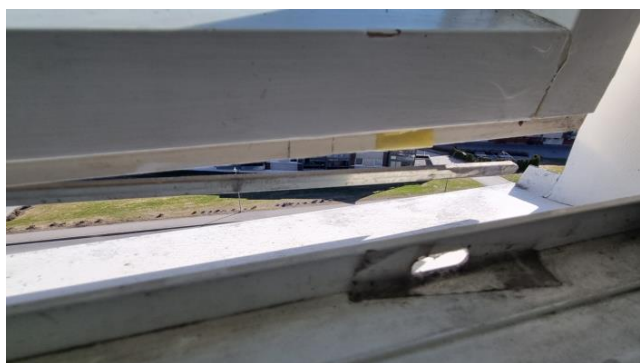
TG 2 Vinduer

Vinduer og karmen har noe bruksslitasje, merker og justeringsbehov. Låsebeslag på kjøkkenvindu er defekt.

Alder på vinduer tilsier at mer enn halvparten av antatt levetid er passert.

Det må foretas noe justering, vedlikehold og reparasjon av vinduer. Oppgradering kan være aktuelt med tiden med bakgrunn i alder og energieffektivitet.

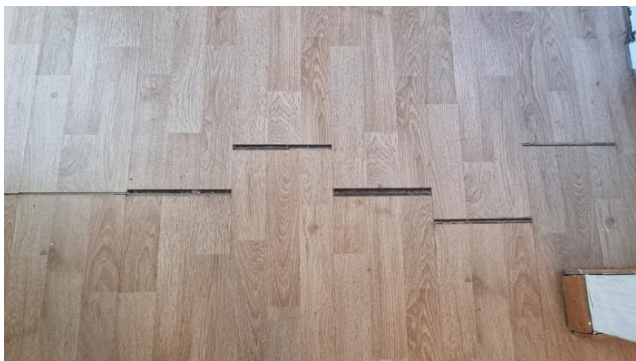
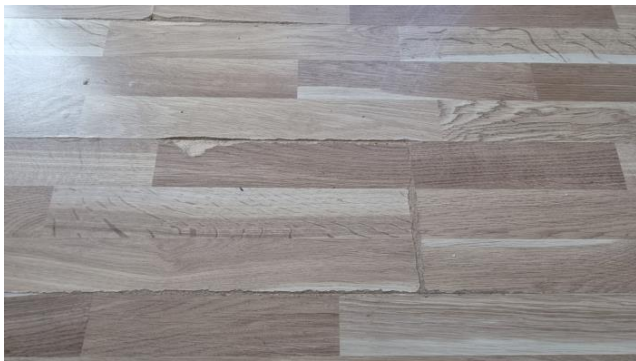
TG 2 Overflater

Laminatgulver er ufagmessig lagt med manglende forskyvning på endeskjøter, i tillegg er det store skader, sår og fuktsvelling i laminatgulver.

Stedvise sår, overflateavvik og løs tapet på vegger.
Himlinger er stedvis noe skjoldete.

Oppgradering og modernisering er påregnelig.
Gulver må skiftes.

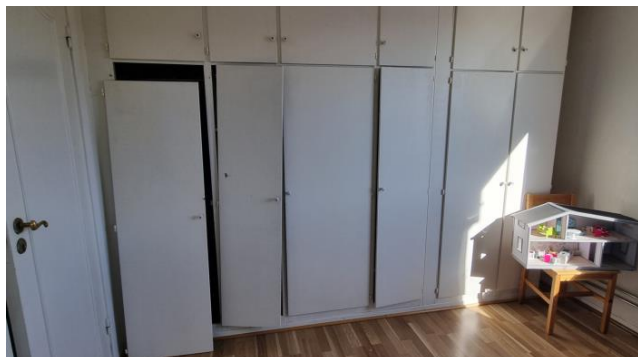
! TG 2 Andre innvendige forhold

- Det er avvik:

Det må påregnes utbedringer.

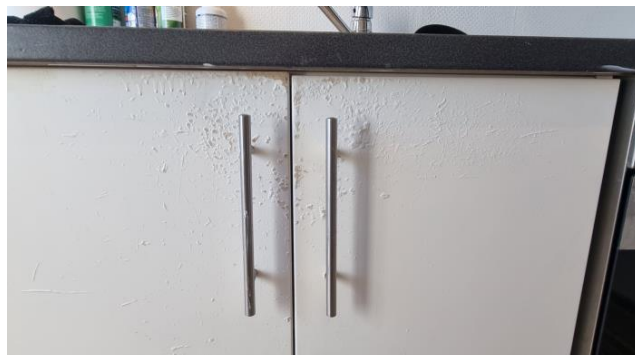
- Det er påvist skader på overflater/kjøkkeninnredning utover normal slitasjegrاد.

Det er på kjøkken fuktsvelling i gulv og sokler.
Innredningen har fuktsvelling i bunnplate i benkeskap og det er registrert store fuktskader/svellinger i fronter på skap og skuffer.

Det må påregnes kostnader til utskiftning av fronter og sokler, samt vedlikehold av innredning/skrog.
