# Tilstandsrapport

Fritidsbolig

Skoravegen 138, 5281 VALESTRANDSFOSSEN

Befaringsdato: 28.04.2025

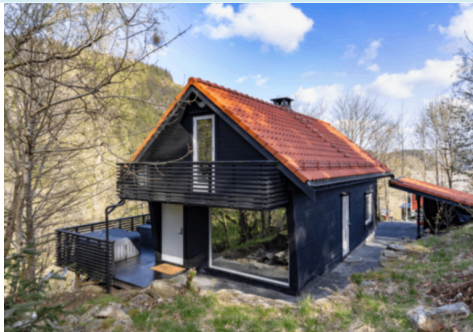
- Det er påvist andre avvik:
- Dels kort/manglende avstand mellom terreng kledning. Over tid kan dette før til økt fuktopptrekk og skader på kledning.
- En del mit (stripet borebille) i tømmerverk.

- Andre tiltak:
- Det anbefales å etablere tilstrekkelig avstand mellom kledning/terreng.
- Eier har sprøyet/behandlet mit (bør holdes under oppsikt).

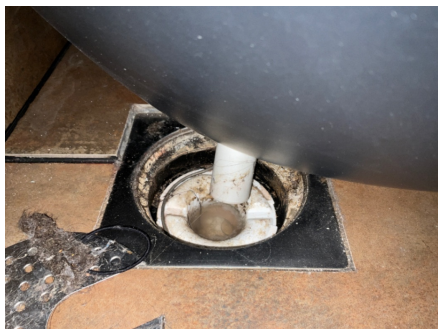
## HOVEDETASJE > BAD (6,3 M<sup>2</sup>)

- Det er påvist andre avvik:
- Ved evt. lekkasjevann vil ikke vann ledes kontrollert til sluk.

- Andre tiltak:
- Det bør gjøres tiltak på løsningen slik at evt. lekkasjevann ledes kontrollert til sluk, for å unngå potensielle følgeskader.
