# Tilstandsrapport

Selveierleilighet

Johan Scharffenbergsvei 75 D, 0694 OSLO

Befaringsdato: 21.03.2025

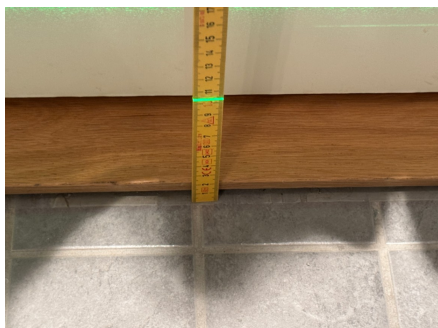
Flislagt gulv med gulvvarme. Det ble målt ca. 27 mm fall fra overkant gulv ved terskel til topp slukrist i dusjsone. Det er utført stikkmålinger av gulvet med krysslaser, mindre svanker/bulinger kan eksistere uten at dette blir registrert.

Stedvis noe slitasje på fugene grunnet alder.

Fallforhold ca. 103 mm overkant gulv ved terskel

For å få tilstandsgrad 0 eller 1 må ovennevnte utbedres. Normalt ettersyn og vedlikehold må påregnes på sikt.

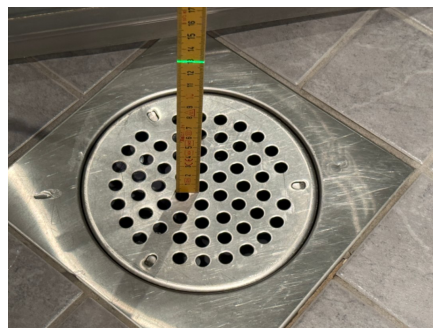
Fallforhold ca. 130 mm topp slukrist i dusjsone

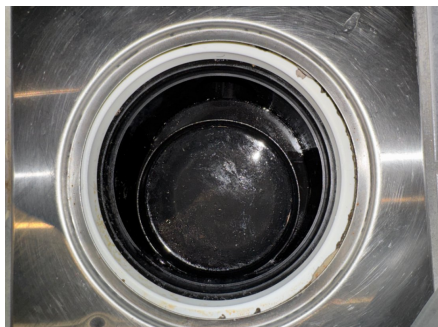
Plastsluk med klemring. Synlig membran/mansjett under klemring i sluk. Ukjent eksakt type membran. Normal tid før utskifting av gulv i våtrom med keramiske fliser direkte på membran er 10 - 30 år.

- Mer enn halvparten av forventet brukstid er passert på membranløsningen.

Det foreligger ingen spesifikk dokumentasjon som beskriver utførelse membran.

Plastsluk med klemring og synlig membran/mansjett

- Installering av tett dusjkabinett anbefales.
- Overvåk tilstanden jevnlig. For å få tilstandsgrad 0 eller 1 må tettesjiktet skiftes ut, men tidspunktet for når dette er nødvendig er vanskelig å si noe om.

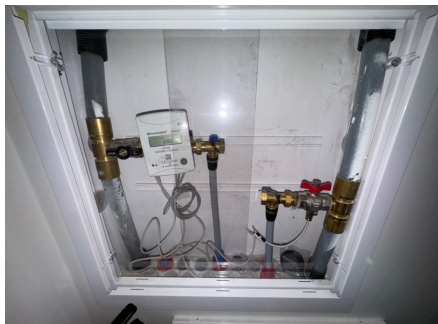
Vannrør i plast type rør-i-rør tilknyttet vannfordelerskap. Fordelerskap og stoppekraner er lokalisert i bod og i himling på bad/wc. Røranlegget i boligen er ikke nærmere kontrollert og tilstandsvurdert på befaringen, ut over det som er synlig i rommene. En eventuell utvidet kontroll må utføres av en rørlegger. Forventet levetid på Pex rør i rør er 25-75 år.

Vannfordelerskap bod

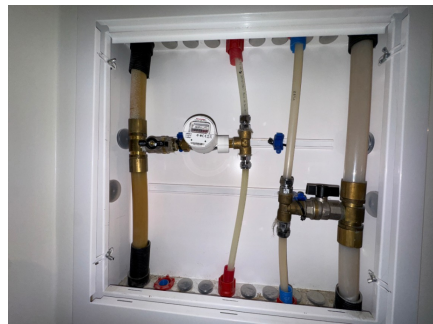
Vannfordelerskap bod

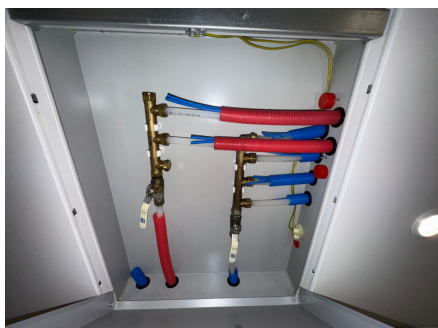
Vannfordelerskap bad/wc
