# Tilstandsrapport

Fritidsbolig

Rolstadgreina 96, 2040 KLØFTA

Befaringsdato: 28.08.2024

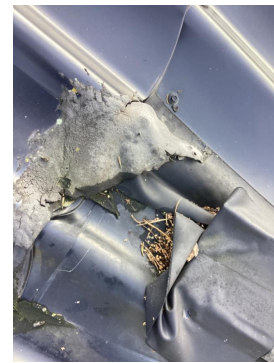
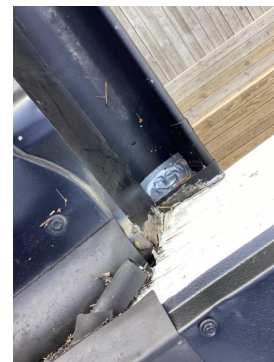
Hatt til luftenventil på bad er ikke fagmessig tettet. Membranen som fungerer som tetting rundt gjennomføringen er trukket opp på takplatene. Hattebeslaget er lagt ovenpå takplater, men er ikke lagt under overgang mellom plater slik at det blir tilstrekkelig avrenning av vann. Membranen er tidligere limt til takplater men har i dag sluppet, og vann trenger direkte inn i konstruksjonen som følge av dette. Dette bekreftes også ved at det er målt høye fuktverdier rundt ventil i innvendig tak på bad. Det er i tillegg synlig svelling i platen hvor fuktmålinger er utført.

Utover dette registreres det en utett overgang i hjørne ved inngangsparti. her er det brukt samme løsning med å lime membranduk til takplater. Denne membranen har også sluppet her. Det er ikke innvendig fuktproblematikk forbundet med dette, men vindskibord har fuktslitasje.

Det anbefales i sammenheng med dette å utbedre avviket ved vindski over inngangsparti.

Kostnadsestimat settes for en utvidet kontroll, da omfanget av utbedringer ikke kan stadfestes.

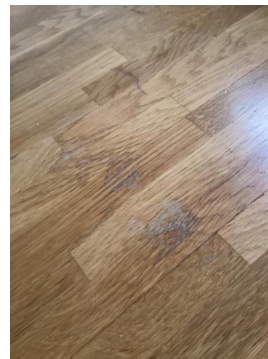
Det registreres slitasje i gulvoverflater over det en kan forvente. Dette gjelder i hovedsak parkettgulv i stue og gang, og laminat på kjøkken. Det er fuktsvelling i skjøter på laminat og riper og hakk i parkett.

For å lukke avviket må gulvet byttes. Det bemerkes at det ikke er umiddelbare behov for dette.

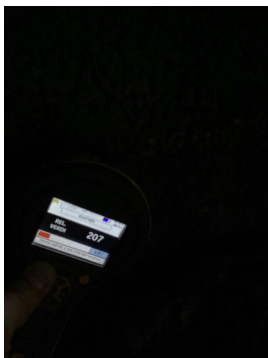
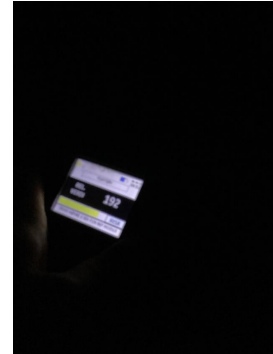
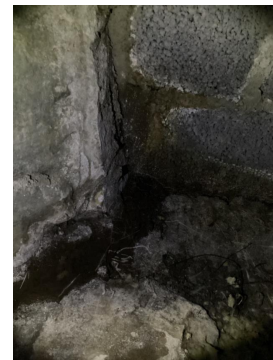
- Ytterligere undersøkelser må foretas for å få kartlagt tilstanden og omfanget på eventuelle skader.

Kostnadsestimat er satt for en utvidet kontroll, og ikke for å lukke avviket.

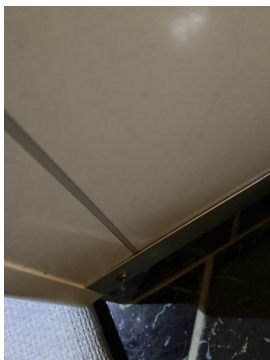
Det registreres en ufagmessig utførelse i skinne nederst på våtromsplater. Overgang plate og skinne må ha elastisk fuge for å hindre fukt innsig i skinne og ned til ende ved på plate. Det bemerkes at det er ukjent om det er en innvendig fuge i denne skinnen som stopper fukt.

Plate rundt luftenventil i innvendig tak har fukt svelling som følge av vanninntrengning fra tak.

Det bør gjøres nærmere undersøkelser av løsningen, og om mulig bør det fremskaffes dokumentasjon. Uansett anbefales det å etablere en elastisk fuge for bedre fuktsikring.

Det anbefales å benytte våtromsmaling på listverk rundt døren.

Himlingsplate rundt luftenventil bør skiftes.

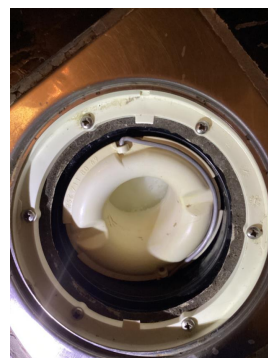
- Våtrommet fungerer med dette avviket.

Hvis dusjkabinettet fjernes og bruksbelastningen av rommet endres kan det forårsake fukt problematikk. Ved eventuelle oppgraderinger av våtrommet bør utbedring av fallforholdet medtas.

Det bør fremlegges dokumentasjon på utførelsen, slik at type tettesjikt og løsninger kan fastsettes.
