# Tilstandsrapport

Fritidsbolig

4221-64/62 0, 4748

VALLE kommune

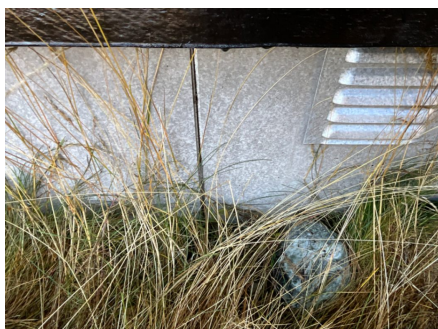
God lufting under hytta.

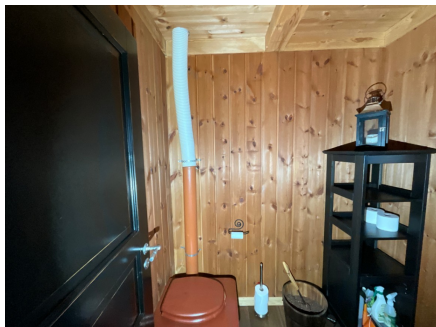
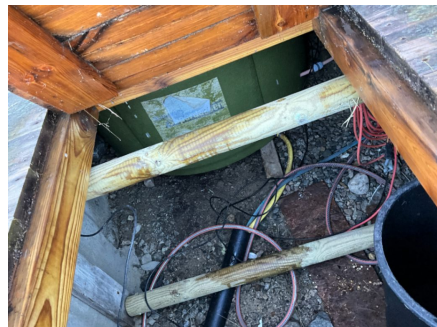
### TG 2 Overflater og konstruksjon

Rommet er ikke bygd etter dagens krav for våtrom (tett våtsoner), det er ikke trykksatt vann i hytta og med tett dusjkabinett og direkte tilkobling av avløpet, er det ingen umiddelbar fare for skader.

Tilstandsgrad 2 er satt på bakgrunn av ingen skader i rommet, men bruk av ikke fuktbestandige materialer i våtsoner er avvik som må bemerkes.

Forsiktighet ved bruk, vannsøl kan gjøre skader på overflatene.

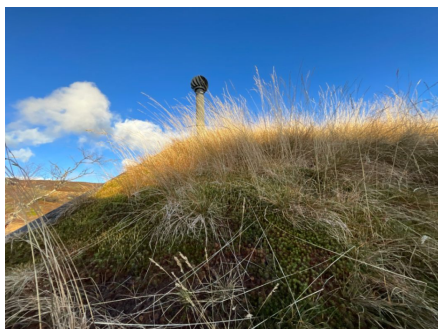
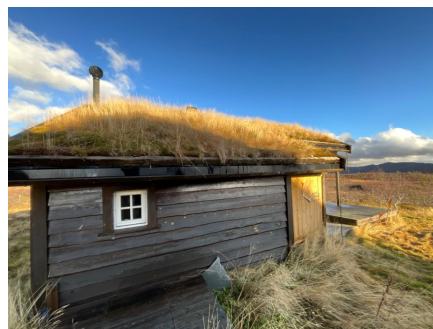
### Nedløp og beslag

Takrenner av tre. Nedløp av kjetting.

Avviket gjør at vann fra taket renner ut på verandaen eller på veggen. Treverk som stadig blir fuktig vil være svært utsatt for råte.

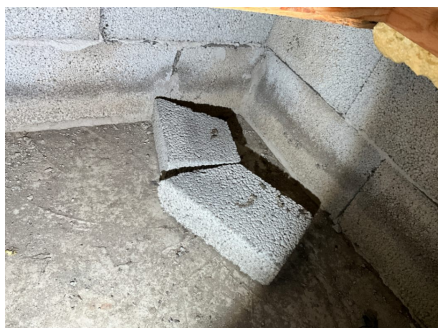
Rom under deler av bygget.

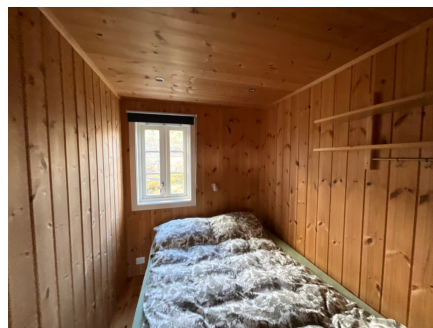
Panel på vegger og tak.
